## **9. MİLLETLERARASI TÜRK SANATLARI KONGRESİ 9th INTERNATIONAL CONGRESS OF TURKISH ART**

## **Akşehir Seyyid Mahmud Hayran Türbesi'nin Mimari Özellikleri Ve İnşa Evreleri Hakkında Gözlemler**

Yekta Demiralp

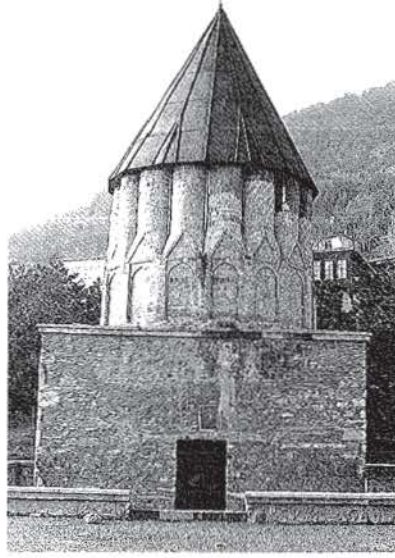
Resim 1. Akşehir Seyyid Mahmud Hayran Türbesi doğudan görünüş

Türbe, inşa malzemeleri birbirinden farklı iki kademe halinde yükselmektedir (Resim 1). Alttı, devşirme malzeme, moloz taş ve tuğlanın düzensiz şekilde örölmesi ile inşa edilmiş, düzgün olmayan kare planlı bölüm vardır (Şekil 1). Bunun üzerinde, onaltıgen kuruluşa oturan dilimli kasnak ve konik külahtan oluşan ve tamamen tuğla ile inşa edilmiş ikinci bölüm yer alır<sup>(2)</sup>.

Yapının üst bölümünü oluşturan onaltıgen kuruluşun her bir yüzünde, dikdörtgen çöreklemeler içerisinde, sivri kemerli yüzeysel nişler yer alır (Resim 1). Üçgen alınlıklarla son bulan bu kesimden, üçgen yüzeyler yardımı ile yarım daire kesitli onaltı dilimden oluşan bölüme geçilir. Dilimler arasında, özel kesilmiş yarım daire ve üçgen kesitli tuğlaların üst üste yerleştirilmesi ile oluşturulmuş silmeler vardır.

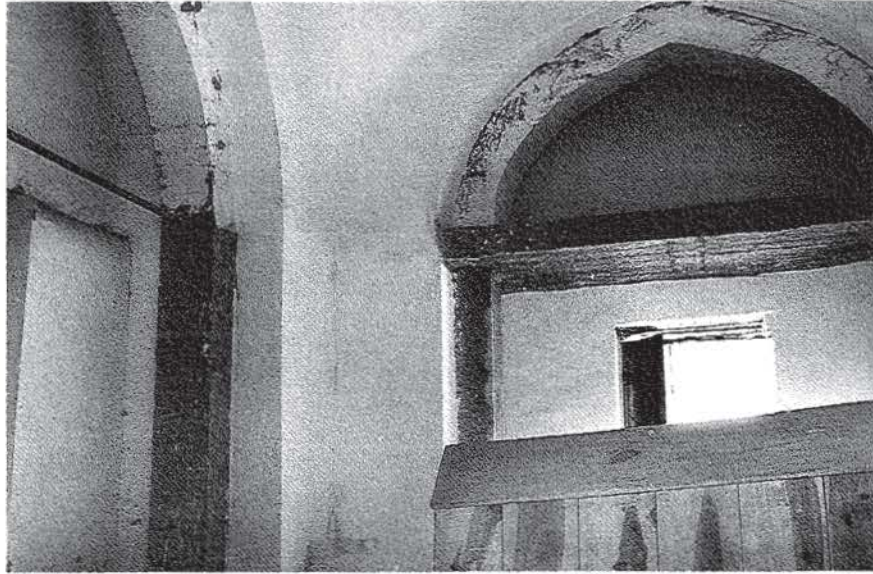
Resim 4. Akşehir Seyyid Mahmud Hayran Türbesi, içten görünüş

Dıştan, kareye yakın yamuk bir plana sahip olan türbenin iç köşelerine "L" kesitli ayaklar yerleştirilmiştir (Şekil 1) (Resim 4). Birbirlerine geniş yüzölü sivri kemerlerle bağlanan bu ayaklardan, iki yüzölü pendentifler yardımıyla kubbe yuvarlağına geçilmiştir. Son onarımlarda, kemer içlerine betonarme gergiler ve destek kemerleri inşa edildiği görölmektedir. 1964 onarımında, sıva raspası yapıldıktan sonra, yalnızca güneydoğu köşedeki ayağın batı köşesi ile güney duvarı arasında bitişme çizgisi görölmemiş, buna dayanılarak da bu ayakların ilk inşaata ait olduğu sonucuna varılmıştır<sup>(7)</sup>. Duvarları, günümüzde sıvalı ve badanalı olan yapının kubbe göbeğinde, altıgen ve yıldız şekilli, firuze ve

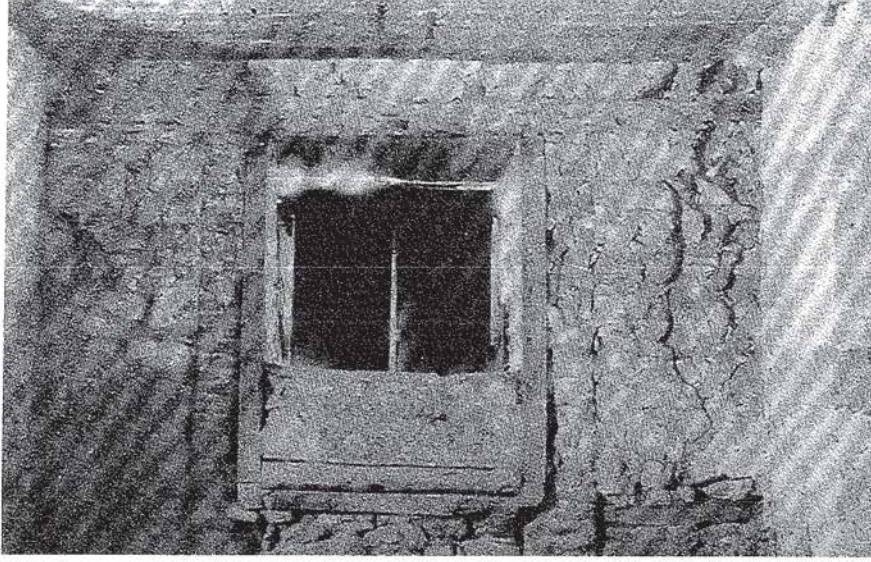
Resim 5. Akşehir Seyyid Mahmud Hayran Türbesi , güney duvarındaki pencerenin içten görünüşü (Y.Önge'den)

Prof. Dr. Y. Önge, yapının içini aydınlatan pencerelerden güney duvarı üzerindeki aslında, buradaki bir giriş açıklığının, onarımlarda, alttan ve yanlardan daraltılmasıyla pencere şekline dönüştürüldüğünü belirtmektedir<sup>(8)</sup> (Resim 5). Onarımda, sıva raspası yapıldıktan sonra, güney duvarının iç kesiminde bununla ilgili izleri tespit eden Y. Önge, aynı izlere duvarın dış yüzünde rastlayamadığını belirtmekte, bunu da daha önceki onarımlarda izlerin yok edilmiş olabileceğine bağlamaktadır.
