Vefa Kilise Cami ve Çevresinin Mevcut Durum  
Analizi ve Koruma Aciliyeti

Current Situation Analysis and Conservation  
Urgency of Vefa Church Mosque and Its  
Surroundings

Zeynep ÖZEN\*  
Hicran Hanım HALAÇ\*\*

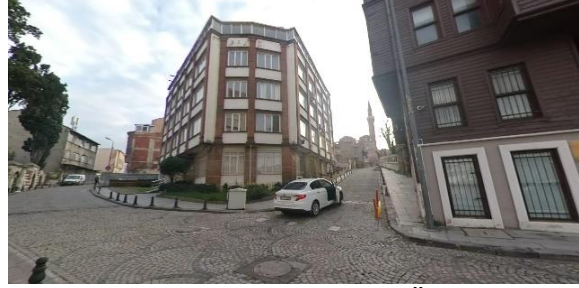
1960'larda Kilise Cami'nin batı tarafında, Pervititch haritasında boş görünen arsaya oranları ile dokuya zarar veren, betonarme bir yapı inşa edilmiştir. Günümüzde "Bilim ve Sanat Vakfı" tarafından kullanılan yapı, Kilise Cami'nin parçası olduğu dü-

şünülen Bizans sarnıcının bir kısmının üzerine oturmaktadır (Şekil 5 ve 6).

Şekil 6. Bilim ve Sanat Vakfı (Özen, 2021)

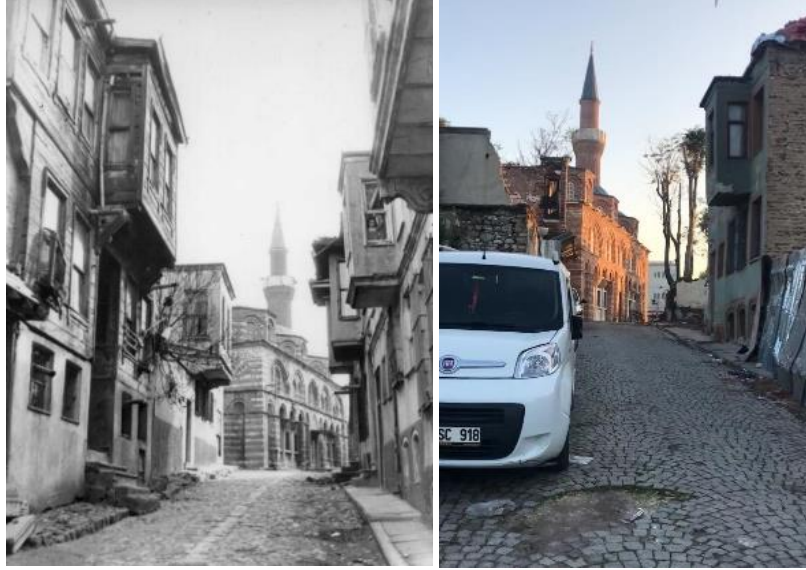
Tüm bu değişiklikler neticesinde Vefa semti kimliğini ve estetik dokusunu büyük ölçüde kaybetmiştir. 1980'lere ait olduğunu bildiğimiz görselde Tirendaz Sokak'ta

yer alan çıkmalı geleneksel konutların çoğunun günümüze ulaşamadığı anlaşılmaktadır (Şekil 7).

Şekil 7. Tirendaz Sokak, sırasıyla; 1980'ler (URL-5), 2021 (Özen, 2021)

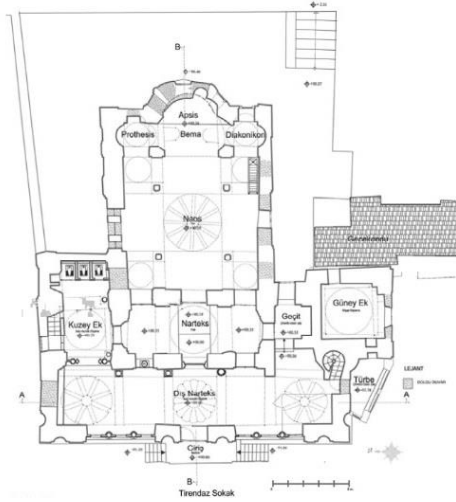
Bazı izlerden anlaşıldığı kadarıyla 5-6. yüzyıllara ait bir kilisenin üzerine 10-11. yüzyıllarda inşa edilmiştir. Orta Bizans Dönemi'nin tipik mimari biçimi olan "kapalı haç planlı" yapılardandır (Eyice, 1994) (Şekil 8).

Şekil 8. Vefa Kilise Cami planı (Esmer ve Ahunbay, 2013)

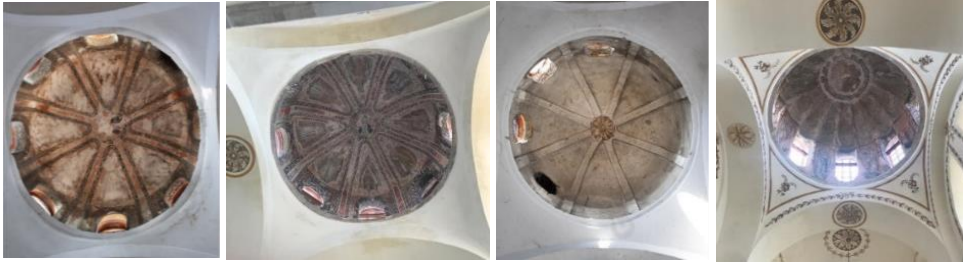
Yapı, İstanbul'un Latin işgalinden kurtarılması ve Bizans yönetiminin yükselmesi ile büyük ölçüde tamir edilmiş ve 14. yüzyılın ilk yarısında bugün dış cephe olarak algılanan dış narteks eklenmiştir. Dış narteks üçü kubbeli olmak üzere beş bölümden oluşmaktadır (Sağdıç, 2015) (Şekil 9). Günümüzde kubbelerinin biri iyi seviyede biri ise kısmen mozaiklerini korumaktadır.

Şekil 9. Dış narteks kubbeleri, sırasıyla; 2016 (URL-6), 2021 (Özen, 2021), 2016 (URL-6), 2021 (Özen, 2021)

Günümüzde yapının restorasyonu 2018-2021 yılları arasında tamamlanmıştır. Restorasyon sonucu dış narteks kubbelerindeki 1972-73 yıllarında üzeri kapatılmış mozaiklerin üstü açılarak sergilenmektedir (Şekil 9 ve 12).

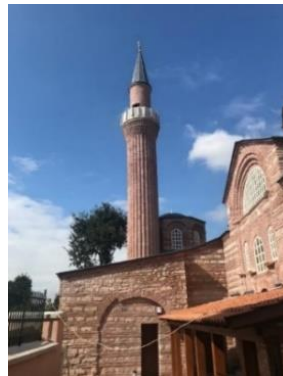
15. yüzyılın ikinci yarısında camiye çevrilen kilisenin apsisi ve büyük kapısı değiştirilerek güneydoğu köşesine bir minare eklenmiştir (Müller-Wiener, 2002). Minare çok eski Türk minare mimarisine uygun olarak dışı çubuklu olarak yapılmıştır. İstanbul'da tek olması açısından önemlidir (Eyice, 1990) (Şekil 10).

Şekil 10. Vefa Kilise Cami çubuklu minaresi (Özen, 2021)

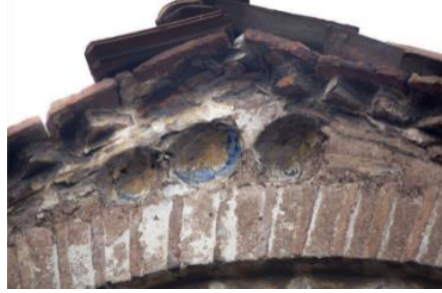
Güney haçvari kola denk gelen cephenin saçağının hemen altındaki üçgen yüzeye sabitlenmiş üç keramik çanak, İstanbul'da dış cephe bezemesi olarak tek olma özelliği taşımaktadır (Sabuncu, 2010) (Şekil 11).

Şekil 11. Güney cephe alınlığında üç keramik çanak, 2016 (URL-6)

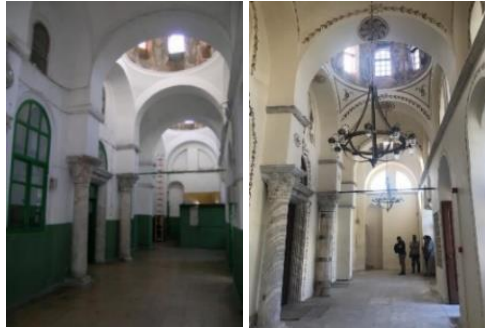
Şekil 12. Dış narteks, sırasıyla; 2016 (URL-6), 2021 (Özen, 2021)

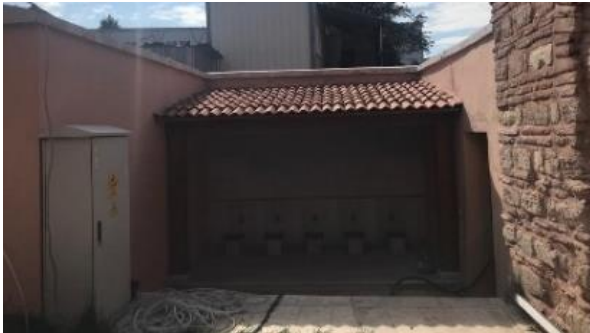
Daha önce abdesthane ve tuvalet olarak kullanılan kısımlar temizlenip sergilenen alana katılmıştır. Şadırvan eki Kilise Cami'nin bahçesine yapılmıştır (Şekil 13). Aynı zamanda arkeoloji çalışmaları sonucu ortaya çıkan parçalar cami bahçesinde sergilenmektedir. İbadet edilen bölüm ve mozaik barındırmayan kısımlar boyanarak yenilenmiştir (Şekil 14).

Şekil 13. Bahçede abdest birimi (Özen, 2021)

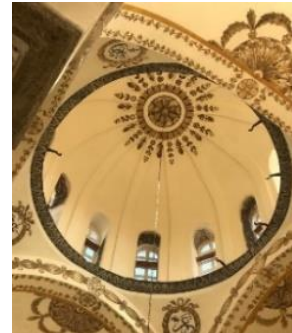
Şekil 14. Naos kubbesi (Özen, 2021)

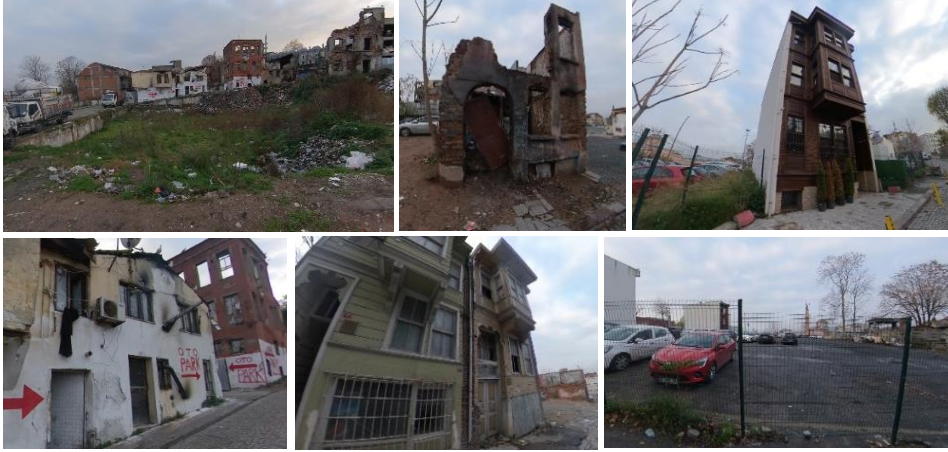
Çalışma kapsamında belirlenen henüz restorasyonu tamamlanmış Vefa Kilise Cami çevresinin mevcut durum analizi yapılmıştır (Şekil 16). Analizde belirlenen lejantlara alandan örnek görseller eklenerek analizin anlaşılabilirliği artırılmıştır (Şekil 15). Alanda düşük gelirli kesimin var olduğunu düşündüğümüzde daha kötü durumdaki yapılar bu kesim tarafından kiralanmışken iyi durumdaki bazı yapıların ise kullanılmadığını görüyoruz. Analiz incelendiğinde alanda çoğunlukla mevcutta boş parsellerin ve otopark olarak kullanımda olan parsellerin olduğu dikkat çekmektedir. Böyle bir çevrede varlığını sürdüren iyi durumdaki yapıların da zamanla kaybedileceği öngörülmektedir.

**Şekil 15.** Mevcut durum analiz lejantındaki kavramlar, sırasıyla; 1)Mevcutta boş parsel, 2)Harabe, 3)Kullanılan yapı, 4)Kullanılan yapı, 5)Kullanılmayan yapı, 6)otopark (Özen, 2021)
