# İSLÂM TARİHİ VE MEDENİYETİNDE ŞANLIURFA

## Urfa Ulu Camii

Mustafa Güler\*

## YAPININ MİMARİ OLARAK İNCELENMESİ

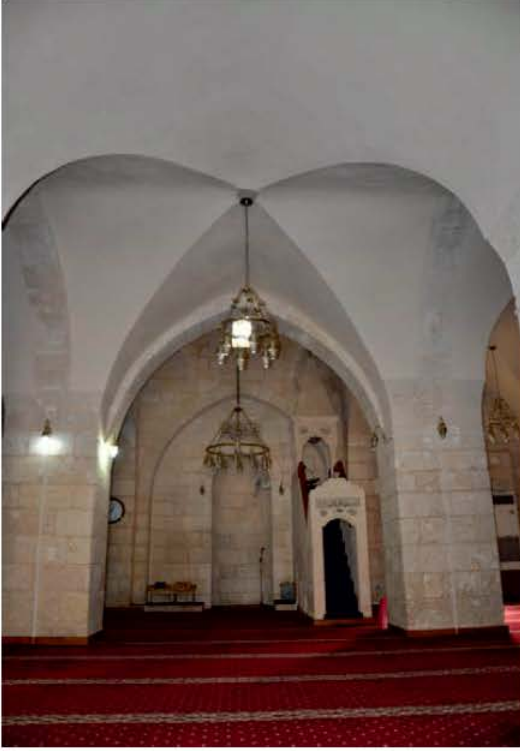
Fot. 1. Urfa Ulu Camii - Harim, Mihrap Önü

**Mihrap Önü(Kubbesi):** Enine ilk sahnın ortasında yer alan mihrap önü, adeta sahnı oluşturan birimlerden birinin, kubbeye örtülmesinden meydana gelmektedir (Fot. 1).

**Kemerler:** Yapıda, ayaklarda, kapılarda ve pencerelerde, kemerler bulunmaktadır. Harimde ayaklar, birbirlerine kemerlerle değil, haç tonozlarla bağlanmaktadır (Fot. 1,4,7). Ancak mihrap önü birimini sınırlayan ayaklar ise, birbirlerine sivri kemerlerle bağlanmaktadır<sup>15</sup> (Fot. 2).

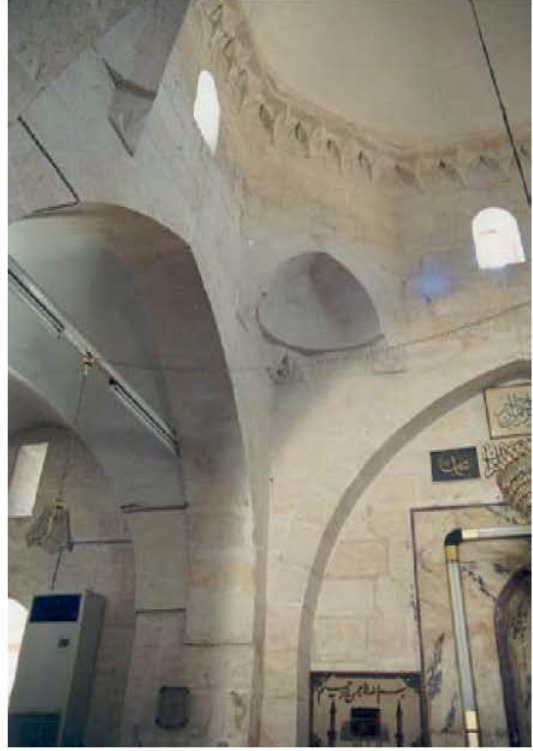
Fot. 2. Harim, Mihrap Önü-Kubbeye Geçiş

Ayakların, birbirlerine kemerlerle bağlanmasıyla oluşan kare alt kısımdan, üstteki sekizgen kasnağa köşelerdeki tromplarla geçilmektedir (Fot. 2). Sekizgen kasnağın üst kısmında, yatay olarak bir sıra mukarnas bulunmaktadır. Mukarnas sırasının üzerine ise kubbe oturmaktadır (Çiz.2) (Fot. 3). Ayrıca kasnakta, her yönde birer adet sivri kemerli pencere bulunmaktadır.

Mihrap önü biriminde, ayakların birbirlerine kemerlerle bağlanmasından oluşan, kare alt kısımdan, üstteki sekizgen kasnağa, köşelerdeki tromplarla geçilmektedir (Fot.2 ). Köşelerde yer alan tromplar ise sivri birer tromp kemerinden ve yarım kubbe parçasından oluşmaktadır (Fot. 3)

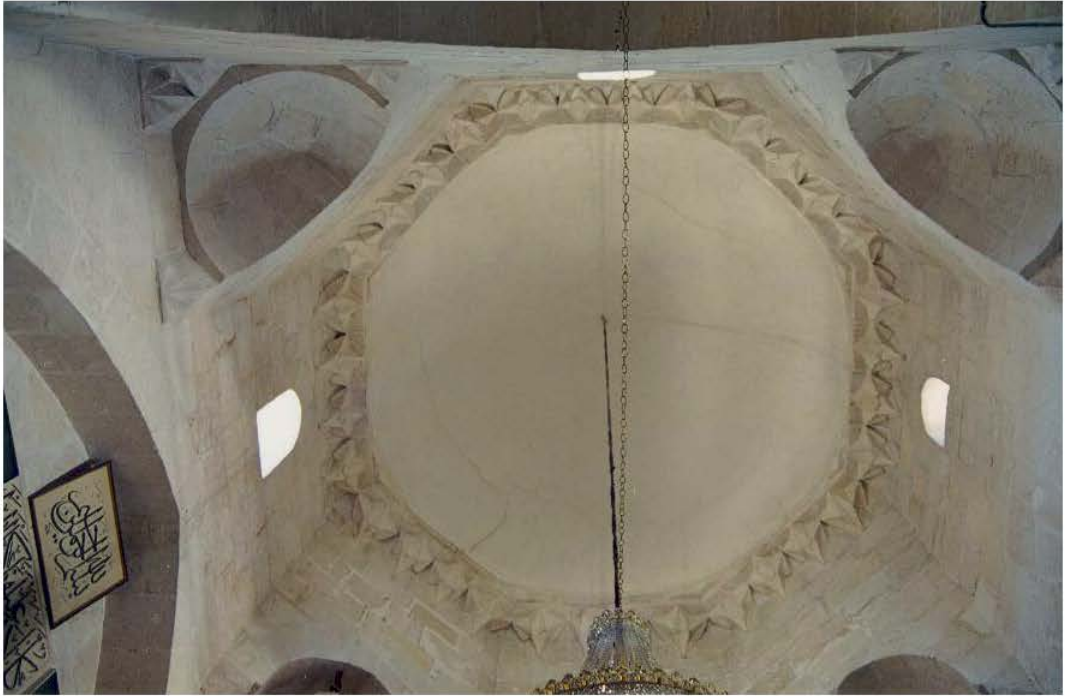
Fot. 3. Harim, Mihrap Önü Kubbesi

Mihrap önü biriminde, trompların üst kısmında, sekizgen bir kasnak yer almaktadır. Sekizgen kasnak üstte, bir sıra yatay mukarnas sırasıyla sona ermektedir. Mukarnas sırasının üzerine ise kubbe oturmaktadır (Fot. 3).

Harimde, alt sıradaki ve daha büyük olan pencereler, basık kemerlidir. Ancak bu pencereler cephelerde dikdörtgendir (Fot. 15). Mihrap önü biriminin kasnağında bulunan pencereler ise sivri kemerlidir (Fot. 3).

**Kubbe:** Mihrap önü birimi harimde ve cephelerde kubbeye örtülüdür (Çiz.2,3,4) (Fot. 3,11).

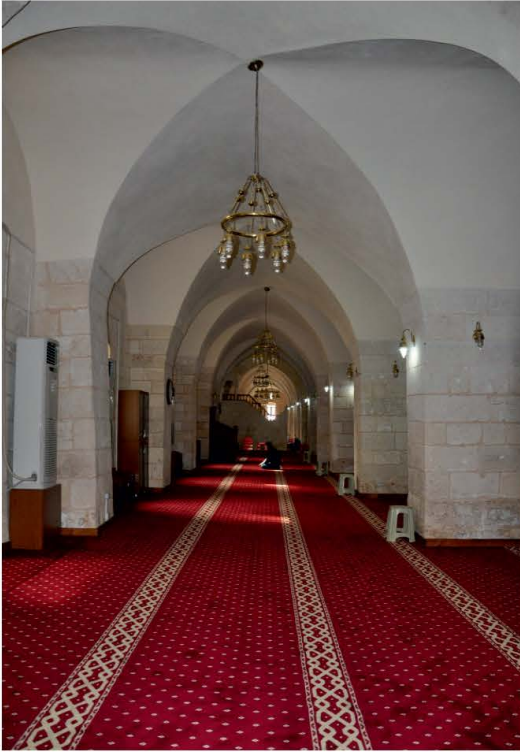
**Fot. 4. Harim, Enine İlk Sahın**

**Enine İlk Sahn:** Sahn, güneyden harim duvarı ve duvara bitişik on üç adet ayakla, kuzeyden ise birer adeti doğu ve batı duvarlarına bitişik, on dört adet kareye yakın dikdörtgen ayakla sınırlanmaktadır (Fot. 4).

**Haç Tonozlar:** Harimde mihrap önü hariç, enine sahnın oluşturduğu her birim, haç tonozla örtülüdür<sup>16</sup> (Fot. 4,5,6,7). Harimin kuzeyinde bulunan, son cemaat mahallinin üzeri de haç tonozlarla örtülüdür (Fot. 9).

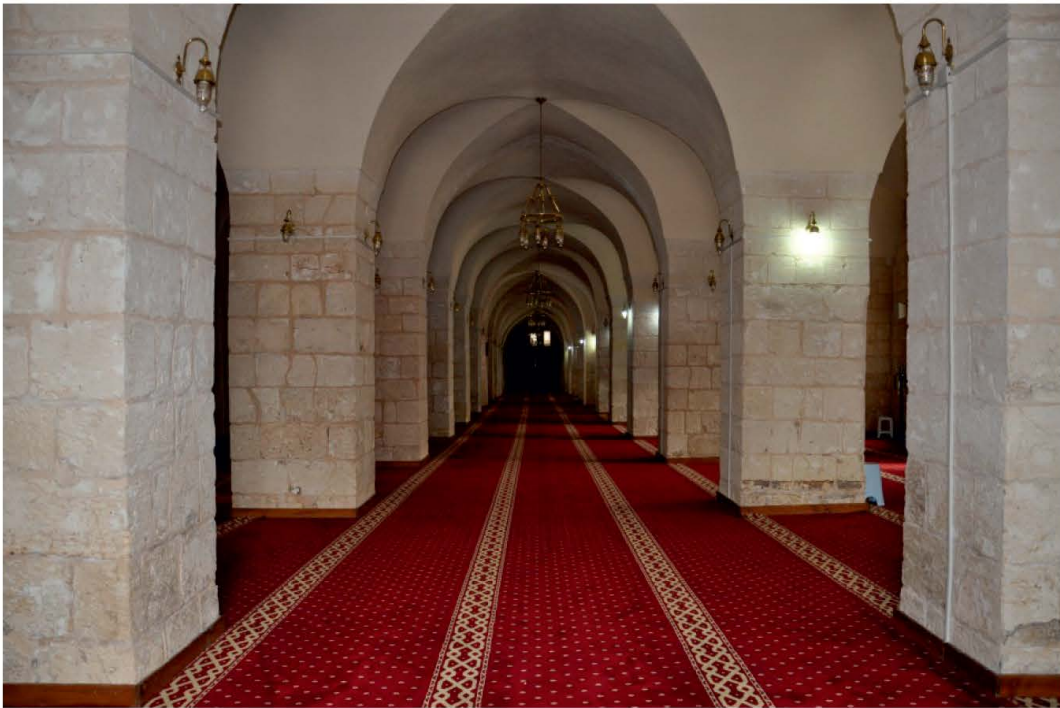
**Fot. 6. Harim - Enine Sahınlar, Ayaklar ve Üst Örtüler**

**Ayaklar:** Harimde duvarlarla birlikte üst örtüyü taşıyan ayaklar, aynı zamanda enine sahnıları da sınırlamaktadır (Fot. 6).

**Enine İkinci Sahn:** Sahn güney ve kuzeyden, birer adeti doğu ve batı duvarına bitişik, on dörder adet ayakla sınırlanmaktadır (Fot. 5,6). Sahnın üst örtülerini oluşturan haç tonozların, aynı zamanda ayakları da birbirlerine bağlamasıyla, sahn üzerinde haç tonozlarla<sup>4</sup> örtülü on üç adet birim oluşmaktadır.

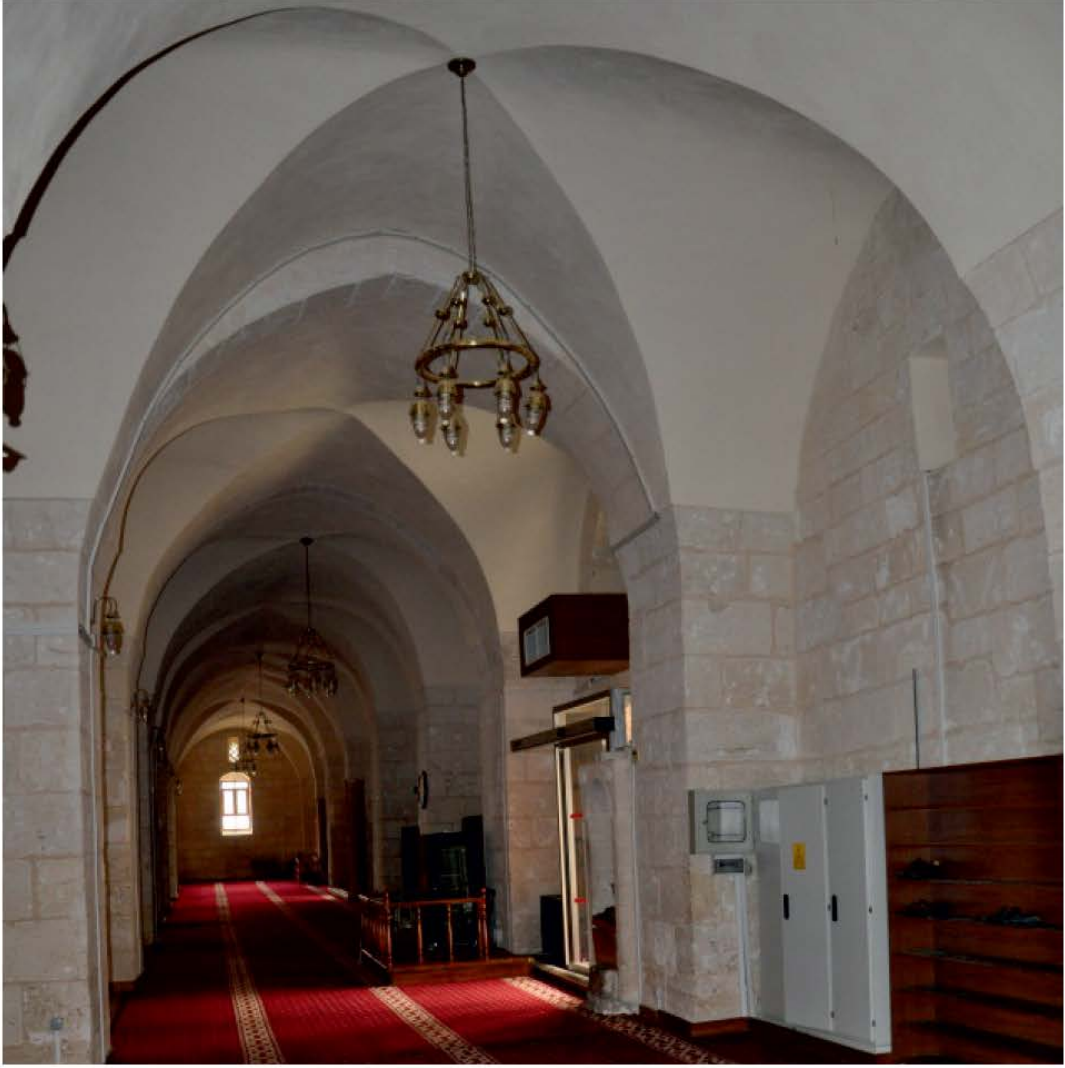
**Fot. 7. Harim, Enine Üçüncü Sahın**

**Üçüncü Sahn:** Sahn güney tarafından, birer adeti doğu ve batı duvarlarına bitişik on dört adet ayakla sınırlanmaktadır (Fot. 7). Kuzey tarafından ise harimin kuzey duvarı ile bu

Harim, doğu-batı istikametinde sıralanan iki sıra, on ikişer adet kareye yakın dikdörtgen serbest ayakla, üç sahna ayrılmaktadır. Ayrıca harimdeki serbest ayaklar hizasında, harim duvarlarına bitişik her yönde (kuzey duvarındaki batıdan ikinci ve dördüncü sıradaki sütunlar hariç), birer sıra ayak bulunmaktadır (Fot. 7).

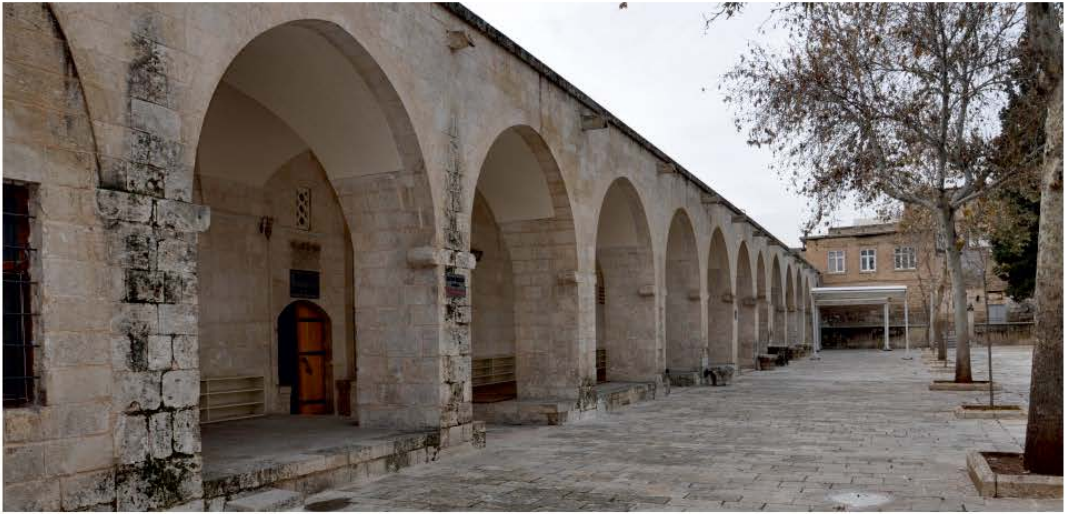
**Fot. 8. Son Cemaat Mahalli ve Avlu**

Son cemaat mahallinin kuzeyinde ise doğu-batı istikametinde sıralanmış, on adet dikdörtgen ayak bulunmaktadır (Fot. 8,9). Ancak orta giriş kapısının batı tarafındaki, ilk ayak karedir.

Son cemaat mahallinin kuzeyinde bulunan ayaklar ise birbirlerine doğu-batı istikametindeki sivri kemerlerle bağlanmaktadır (Fot. 8). Ancak bu ayaklarda son cemaat mahallinin güney duvarına haç tonozlarla bağlanmaktadır (Fot. 9).

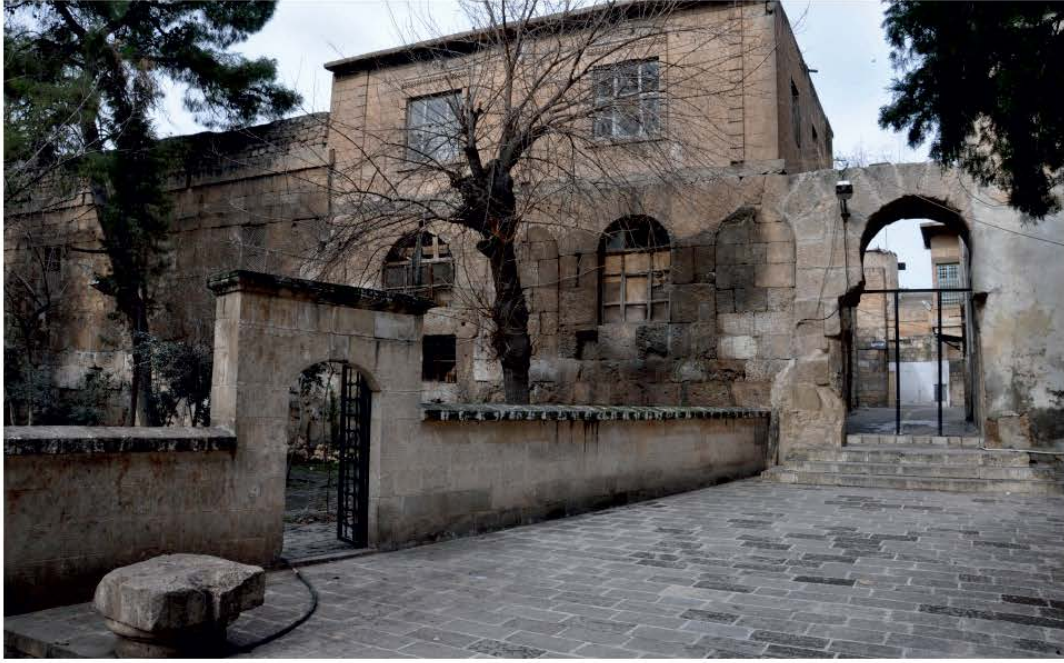
**Fot. 13 Avlunu Kuzeybatı Tarafındaki Eski Yapı  
Kalıntıları ve Avlunun Kuzey Girişi**

Avlu duvarının kuzeybatı köşesinde, duvar yüzeylerinde, oldukça iri kesme taşlarla yapılmış, kapı ve pencere boşlukları ile bazı kemerler bulunmaktadır<sup>9</sup>. Avlunun kuzeybatı tarafında, caminin haziresi<sup>10</sup>, hazirenin ön tarafında (doğusunda) ise bir namazgâh yer almaktadır (Çiz.1) (Fot. 12).

<sup>9</sup> Bu duvarlar, yapının yerindeki eski bir yapıya (Kızıl Kiliseye) ait olmalıdır (Fot. 13).

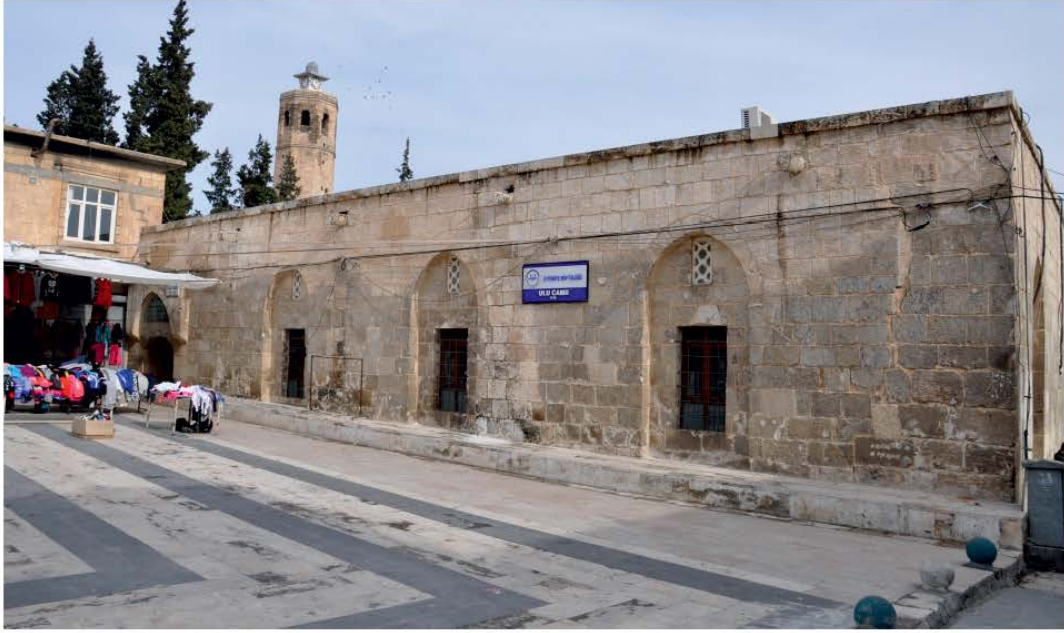
**Fot. 14. Urfa Ulu Camii - Batı Cephesi**

**Batı Cephesi:** Cephenin güney tarafında, harimdeki sahn hizalarında, içlerinde pencereler bulunan üç adet sivri kemer bulunmaktadır (Fot. 14). Sivri kemerlerin iç kısımları, cephe yüzeyinden daha geride olduğundan kemerler, adeta birer niş görünümündedir. Niş şeklindeki kemerlerin içlerinde, altı üstlü birer dikdörtgen pencere bulunmaktadır. Ancak üst sıradaki dışlıklı pencereler, oldukça küçüktür. Ayrıca cephenin üst kısmında, belirli aralıklarla dört adet çörtlen bulunmaktadır.

Batı cephesindeki ise üç adet sivri kemerli, niş yer almaktadır (Fot. 14).

**Duvarlar:** Yapıyı çevreleyerek ayaklarla birlikte üst örtüyü taşıyan duvarlar, harimde ve cephelerde kesme taş duvar niteliğindedir (Fot. 14,15,16).

Yapının, güney ve batı cephelerinde bulunan niş şeklinde kemerlerin, içlerinde altlı üstlü pencereler yer almaktadır (Fot. 14,15). Güney cephesinin ortasındaki mihrap önü biriminin, batı tarafında beş adet, doğu tarafında ise dört adet kemerli niş bulunmaktadır. Mihrap önü biriminin batı tarafındaki nişlerden, ikincisi üç dilimli kemerli, üçüncüsü teğet kemerli, diğerleri ise sivri kemerlidir. Mihrap önü biriminin doğu tarafındaki nişlerden, ilk ikisi teğet kemerli, diğer ikisi de sivri kemerlidir. Ancak cephe üzerinde yer alan teğet kemerler,

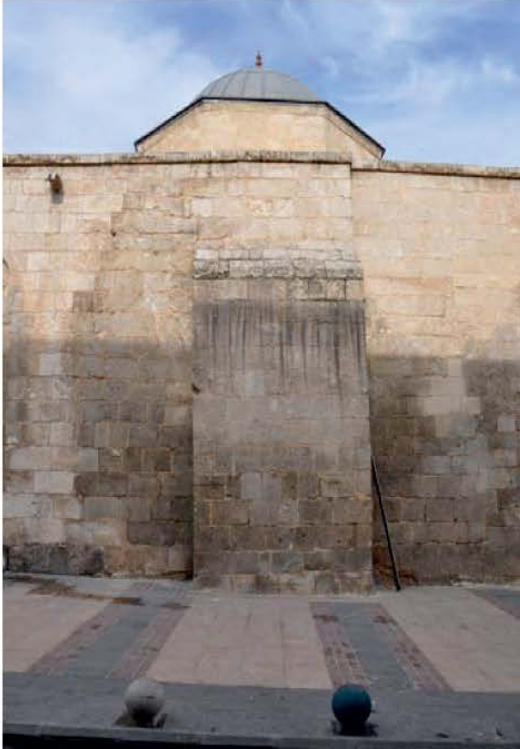
**Fot. 16 Güney Cephesi-  
Mihrap Önü Kubbesi ve Mihrap Çıkıntısı**

**Güney Cephesi:** Enine dikdörtgen şeklindeki cephenin yaklaşık olarak ortasında, sekizgen bir kasnak üzerinde mihrap önü kubbesi ile alt tarafındaki cephe duvarında, mihrap çıkıntısı yer almaktadır (Çiz.1) (Fot. 15,16).

Cephelerde de mihrap önü biriminin sekizgen bir kasnağı bulunmaktadır (Fot. 16). Ayrıca sekizgen kasnakta, her yönde birer adet sivri kemerli pencere bulunmaktadır.

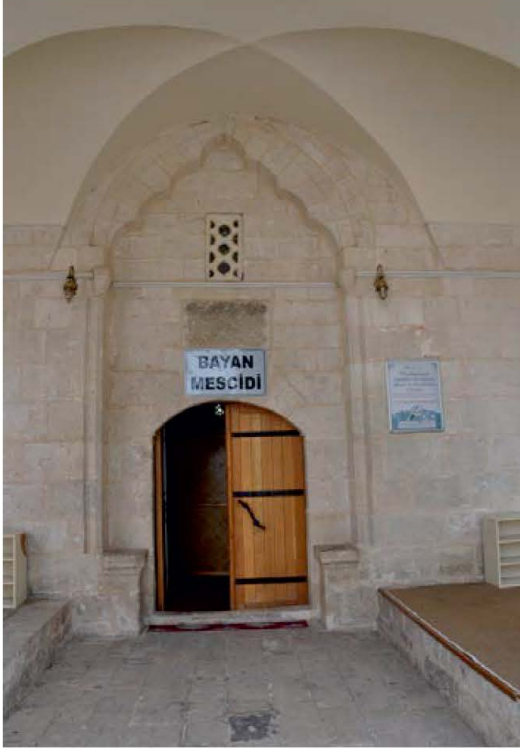
**Fot. 18. Son Cemaat Mahalli  
Harim Giriş Kapıları**

Son cemaat mahallinin güney duvarının, doğu köşesindeki giriş kapısı üzerinde bulunan H.1194/M.1780 tarihli Arapça kitabede (Fot. 18);

Orta kapının doğu tarafındaki iki giriş kapısı, sivri kemerli birer kuşatma kemerinden ve basık kemerli asıl giriş kapılarından oluşmaktadır. Ancak kapıların kuşatma kemerlerinin alt kısımları, dilimli kemerler şeklinde yontulduğundan, ilk kapının kuşatma kemeri beş dilimli, ikinci kapının kuşatma kemeri ise yedi dilimli kemer gibi görünmektedir (Fot. 18). Kapıların,

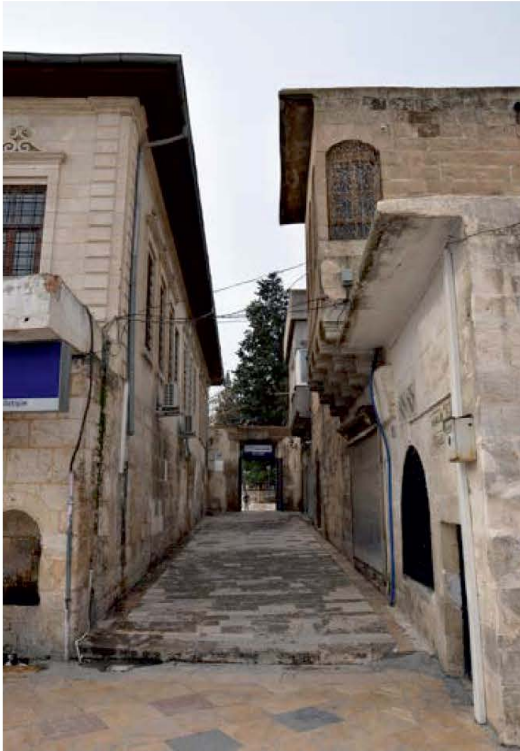
**Fot. 20. Avlunun Doğu Girişi**

Cephe üzerinde sadece, medrese ile diğer yapılar arasındaki, dar ve uzun bir koridora açılan, dikdörtgen avlu giriş kapısı görülebilmektedir (Fot. 20). Dikdörtgen giriş kapısının etrafı, silmelerle çerçevelenmiştir.

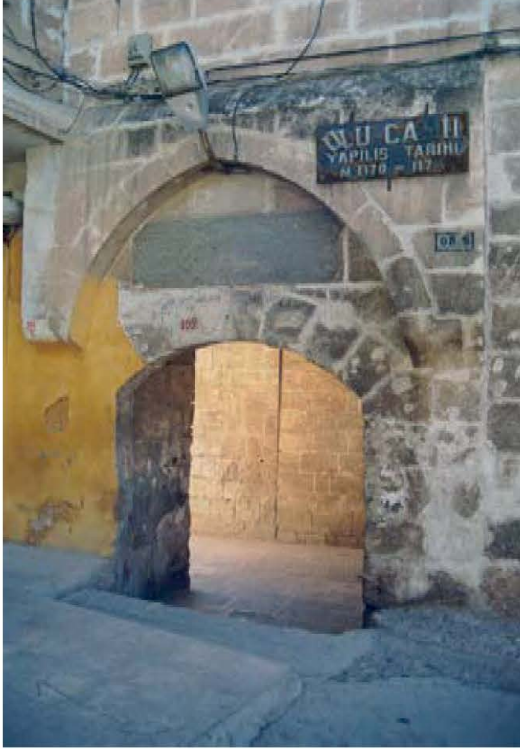
**Fot. 22. Avlunun Batı Giriş Kapısı**

Batı cephesinde, avlu giriş kapısı üzerinde yer alan, H.1096/M.1684 tarihli Osmanlıca kitabede (Fot. 22 );

Cephe duvarı üzerinde, avlu ile harim duvarlarının birleştiği kısımda (son cemaat mahalli hizasında), batı giriş kapısı bulunmaktadır (Fot. 22). Kuşatma kemerinden itibaren duvar yüzeyinden çıkıntı yapan giriş kapısı, sivri bir kuşatma kemeri ile basık kemerli asıl giriş kapısından oluşmaktadır. Ayrıca kapı üzerinde, asıl giriş kapısının basık kemeri ile sivri kuşatma kemeri arasında, M.1684 tarihli, tamir kitabesi yer almaktadır.

Batı cephesindeki giriş kapısı, cephe duvarı üzerinde avlu ile harimin birleştiği kısımda(son cemaat mahalli hizasında) bulunmaktadır (Fot. 22). Kuşatma kemerinden itibaren duvar yüzeyinden çıkıntı yapan batı giriş kapısı, sivri bir kuşatma kemeri ile basık kemerli asıl giriş kapısından oluşmaktadır. Kapı üzerinde, kuşatma kemeri ile asıl giriş kapısının basık kemeri arasında, M.1684 tarihli tamir kitabesi yer almaktadır.

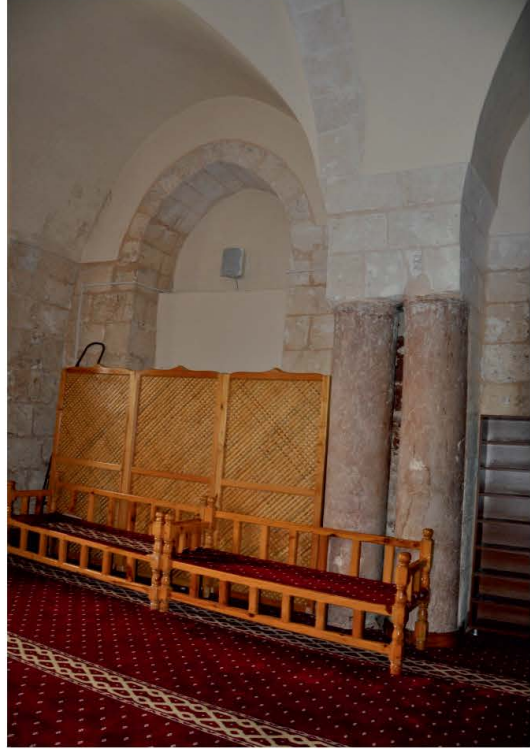
**Fot. 23. Harim - Sütunlar**

**Sütunlar:** Harimin kuzey duvarındaki, batıdan ikinci ve dördüncü sıradaki taşıyıcılar, harim duvarına bitişik yan yana ikişer adet silindirik sütundan oluşmaktadır (Fot. 23). Kırmızı renkli mermer sütunlar, devşirme malzemedir.

<sup>6</sup> Sahnın batı köşesindeki son birimde, sonradan kapatıldığı anlaşılan bir kapı yeri daha bulunmaktadır (Fot. 23).

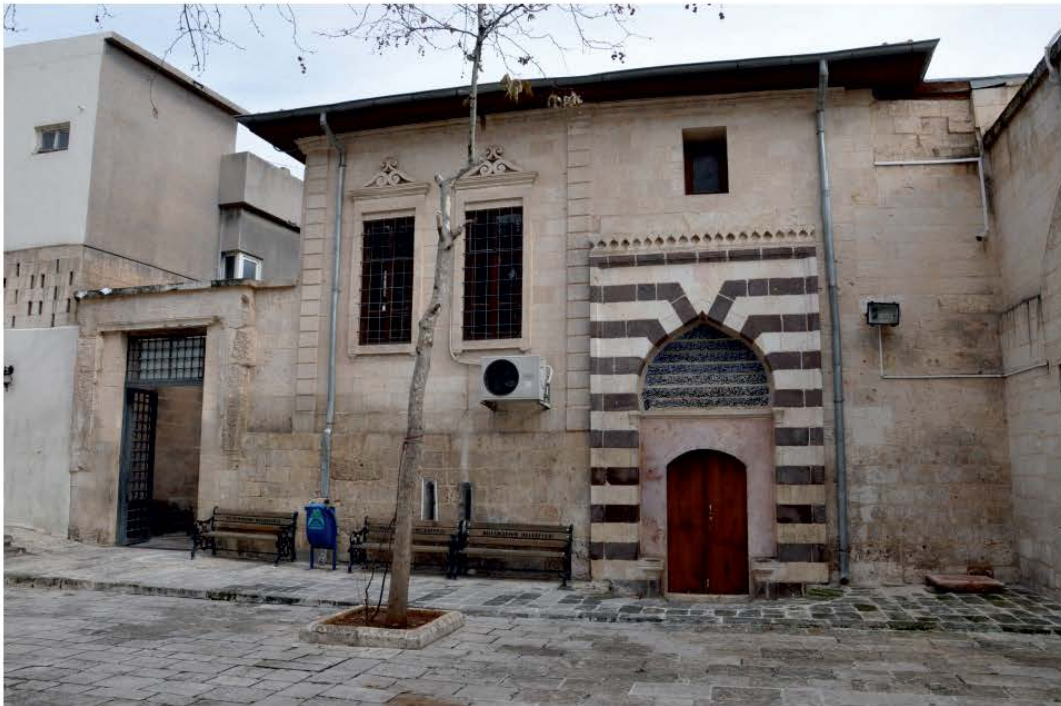
**Fot. 30. Ulu Cami Avlusu – Avlunun Doğu Girişi ve Medresenin Giriş Kapısı**

Son cemaat mahallinin güney duvarında, orta kapının sol tarafındaki duvar yüzeyinde bulunan kitabe, Urfa Evkaf Müdürü Mustafa Efendi tarafından H.1287 (M.1870) tarihinde, avluda yaptırılan bir çeşmeye aittir (Karakaş, 1986). Ayrıca avlunun doğu tarafında, medresenin giriş kapısı üzerindeki kitabede, Nakibzade Usameddin İbrahim Efendi'nin, medreseyi H.1196 (M.1781) tarihinde yeniden inşa ettirdiği yazılıdır (Karakaş, 2001) (Fot. 30).

Doğu cephesindeki dikdörtgen giriş kapısı, medrese ile diğer yapılar arasında kalan dar ve uzun bir koridora açılmaktadır. Dikdörtgen giriş kapısının etrafı, silmelerle çerçevelenmiştir. Kapının lentosun orta kısmında silmelerin üstünde, kabartma tekniğinde yapılmış, iri iki akantus yaprağının arasında yer alan çelenk kompozisyonuna benzeyen bir süsleme bulunmaktadır. Süslemenin orta kısmı kazınarak silinmiştir<sup>17</sup>. (Fot. 21). Ayrıca avlunun doğu tarafında, Eyyubi medresesine açılan, bir giriş kapısı daha bulunmaktadır (Fot. 30).

Avlu kapılarından, kuzey cephesindeki kapının antik kemeri, yarım daire kemerlidir (Fot. 19). Batı cephesindeki kapının, kuşatma kemeri sivri kemerli, asıl giriş kapısı ise basık kemerlidir (Fot. 22). Ayrıca avlunun doğu tarafında medreseye açılan kapının, kavsara kemeri at nalı teğet kemer, asıl giriş kapı kemeri ise basık kemerdir (Fot. 30).
