KARAMANOĞULLARI DÖNEMİ MİMARİSİNDE ÇİNİ SÜSLEME: ERMENEK ULU CAMİİ ÖRNEĞİ

(TILE DECORATING IN KARAMANOĞULLARI PERİOD ARCHITECTURE: ERMENEK GRAND MOSQUE EXAMPLE)²

Kâzım KÜÇÜKKÖROĞLU**

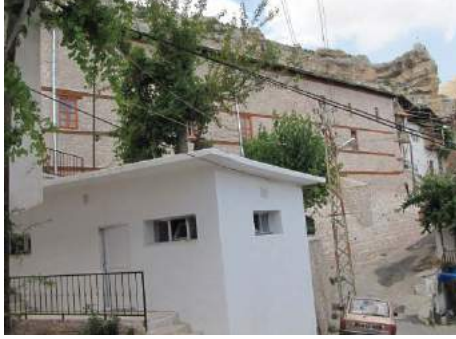
F: 1 Ermenek Ulu Camii

Karaman İli, Ermenek İlçesi, Yukarı Çarşı, Gülpazar Mahallesinde bulunan Beyliğin en erken tarihli yapılarından ve Ermenek'te mevcut camilerin en büyüğü olan Ulu Cami (F.1), ceviz ağacından yapılmış giriş kapısı üzerindeki kitabesine göre, H.702/M.1302-1303 tarihinde Karamanoğlu Mahmud Bey tarafından yaptırılmıştır (Konyalı, 1967:706; Diez vd., 1950: 5; Bardakçı, 1976:96; Uzunçarşılı, 2003:8). Yapıda bundan başka onarımların belirtildiği üç adet tamir kitabesi daha mevcuttur.

Dağlık bir arazide kurulmuş olan Ermenek şehrinin hâkim noktasında yer alan cami, güneye doğru meyilli bir alan üzerinde inşa edilmiştir. Avlusu bulunmayan yapı, doğu batı istikametinde, enine dikdörtgen Kûfe tipli camiler plan şemasına sahiptir. Güneyde 6.0 m. yüksekliğinde duvarla desteklenen yapının, yamaca yaslandığı için kuzeyde cephesi yoktur. Burada camiyi korumak için bir duvar yapılmıştır (Dülgerler, 2006: 31). Doğu cephe ise arazinin eğimine göre düzenlenmiş olup, bugün kullanılmayan bir kapıya sahiptir. Yapının batı cephesi giriş revakının olduğu bölümdür. Son cemaat yeri olarak ta kullanılan giriş revakı, üzeri düz dam ile örtülü, tamamen kesme taştan yapılmış olup, güneyde iki sivri kemer, batıda iki sivri kemer ve bir basık kemerli giriş kapısına sahiptir. Revak giriş kapısının üzerinde,

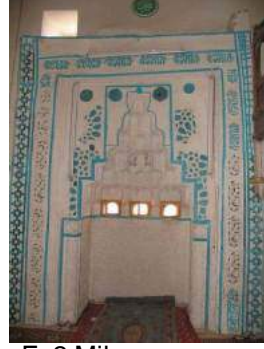
F: 2 Mihrap

Ermenek Ulu Camii mihrabında alçı ve çini birlikte kullanılmıştır (F.2). Alçı kalıplama tekniği ile alçak ve yüksek kabartma tarzında yapılmıştır. Mihrap 310 cm. genişlikte ve 395 cm. yüksekliğindedir. Etrafı, üç bordür tarafından kuşatılmış olup bu bordürler mihrap nişine doğru kademelendirilmiştir. Mihrabın kavsarası yedi sıra mukarnas sırasıyla doldurulmuştur. Alttan iki ve üçüncü sıradaki mukarnaslar köşelerde gruplaşarak yıldız şekilli konsollar meydana getirirler (Karaçağ, 2002:34). Köşelik, mihrabı kuşatan üçüncü bordür ile kavsara arasında kalan tek parçalık yüzeydir ve geometrik bir kompozisyon ile süslenmiştir. Mihrap nişinin alt kısmı da geometrik bir süslemeye sahiptir. Nişin ortasında 24 kollu yıldızdan meydana gelen geometrik süsleme, Konya Karatay Medresesi kubbesini ve Beyşehir Eşrefoğlu Camii mihrabını hatırlatır. Nişin her iki yanında zar başlıklı silindirik gövdeli sütunceler yer alır.

Mihrapta çini, birinci ve ikinci bordür ile köşeliklerde bulunur.

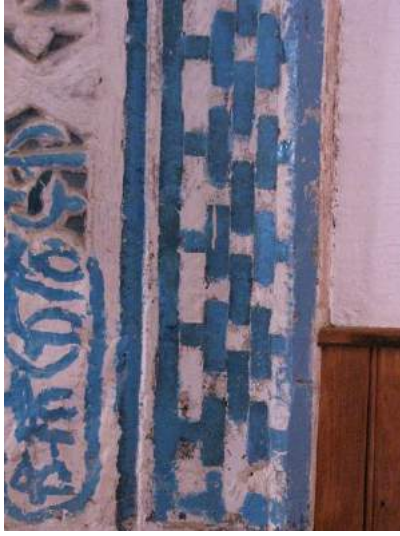
F: 3 I. Bordür çini süsleme

I. Bordür: Mihrabın en dışında bulunan ve onu üç yönden kuşatan birinci bordür 19 cm. genişliğindedir. Ancak üst kısımları tahrip olduğu için günümüze ulaşamamıştır (F.3). Alçı yüzeye kakma yöntemi ile çini uygulanan bordür üzerinde geometrik kompozisyon bulunmaktadır. Düşey yönde şaşırtmalı olarak yerleştirilmiş üç firuze renk dikdörtgen çininin her iki yanına aynı renkte kare çinilerin yerleştirilmesiyle oluşan ana motif birbirine ulanarak süslenme meydana getirilmiştir. Bordür yanlardan firuze renkli ince şeritlerle çerçevelemiştir. Bordürün süslemesini oluşturan geometrik çini parçalarının çoğu günümüze ulaşamadığından dolayı, yerleri aynı renkte boyanmıştır. Ancak bu boyama işleminin son derece başarısız olduğu ve süslemenin ahengini bozduğu görülmektedir. Burada kullanılan firuze çini parçalar yaklaşık 15 mm kalınlığında olup yumuşak, kolay dağılabilir bir yapıya sahiptir. Açık mavi tonda olan firuze sır yarı şeffaf olup oldukça ince uygulanmıştır. Sır altında astar bulunmamaktadır.

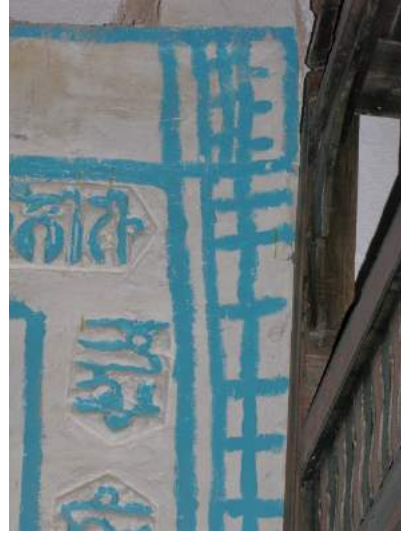
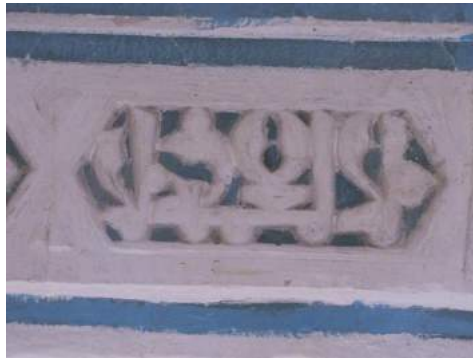
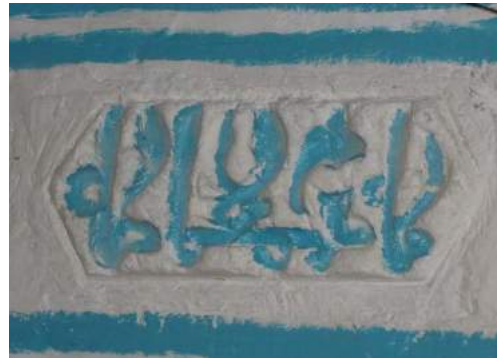
F: 4 II. Bordür çini süsleme- Kûfi yazılı kartuşlar

II. Bordür: Mihrabı üç yönden kuşatan ikinci bordürün genişliği 22 cm. dir (F.4). Bordür, uzun altıgen kartuşların birbirine dikey eksende eşit aralıklarla ulanması ile meydana getirilmiştir. Bütün kartuşların içerisine küfi hatla aynı ibare uygulanmıştır. Çok deforme olan bu yazıları doğru okuyabilmek güçtür. Ancak "el Hamdu lehü" – Hamd Allah içindir- şeklinde bir ibare olabileceği düşünülmektedir. Yazıdaki harfler, zeminin derin oyulmasından dolayı yüksek kabartma görünüşü kazanmış olup yuvarlak yüzeylidirler. Harflerin arasında kalan yüzeye firuze renkli çiniler kakılmış, ancak günümüzde bu çinilerin çoğunun yok olmasından dolayı yerleri aynı renk yağlı boya ile boyanmıştır. Bazı kartuşlarda yanlış olarak zemin yerine kabartma harfler kötü bir işçilikle boyanmıştır. Mihrabın üst bordürünün dört kartuşu ve solda düşey devam eden ilk iki kartuşun yanlış yerleştirildiği yazıların ters duruşundan anlaşılmaktadır (F.5). Buradaki çiniler de firuze plakalardan kesilerek kullanılmıştır. Bazı kartuşlarda sıraltı siyah dekorlu firuze renkli plakalardan kesilerek kullanılan parçalar dikkat çekmektedir.

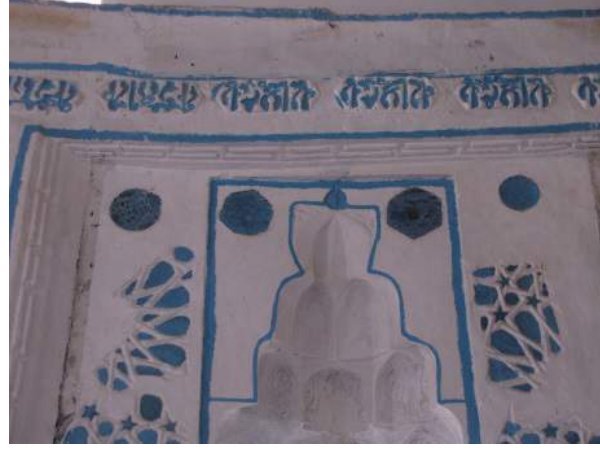
F: 5 Mihrap detay

Ülkemizde koruma ve onarım anlayışının yetersiz olması maalesef tarihi eserlerimizin pek çoğunun kaybolmasına veya aslını kaybetmesine yol açmaktadır. Yapılan yanlış müdahaleler -özellikle tezyini alanlarda- telafisi güç büyük hasarlar meydana getirmektedir. Ermenek Ulu Camii mihrabı da gerek kaderine terk edilmişliğinden, gerekse ihmâl ve yanlış müdahalelerden nasibini almıştır. Alçı-çini mihrap uygulamalarının en güzel örneklerinden biri olan bu mihrap maalesef büyük oranda görsel ahengini kaybetmiştir.

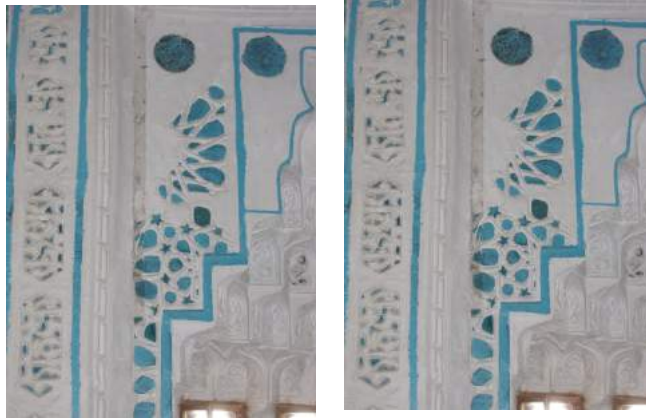
F: 6 Mihrap köşelikleri

Köşelikler: Mihrabın köşelikleri geometrik kompozisyonla bezelidir (F.6). 8, 12 ve 24 kollu yıldızlardan oluşan geometrik kompozisyonun bir kısmı uygulanmıştır. Ancak buradaki bezemenin büyük bir bölümü tahrip olduğu için orijinal haliyle

günümüze ulaşamamıştır. Yıldızların kolları arasında kalan altıgen ve beş kollu yıldız gibi yüzeylere firuze renkli çiniler yerleştirilmiştir. Bunlardan ancak birkaç tanesi orijinal çinidir. Diğer kısımlar yağlı boya ile boyanmıştır. Buradaki çiniler, bordürdeki çiniler ile aynı özelliğe sahiptir.
