ÜRGÜP DAVUT AĞA CAMİSİ'NE DAİR YENİ TESPİTLER

Remzi AYDIN*

NEW EVALUATION ON ÜRGÜP DAVUT AĞA MOSQUE

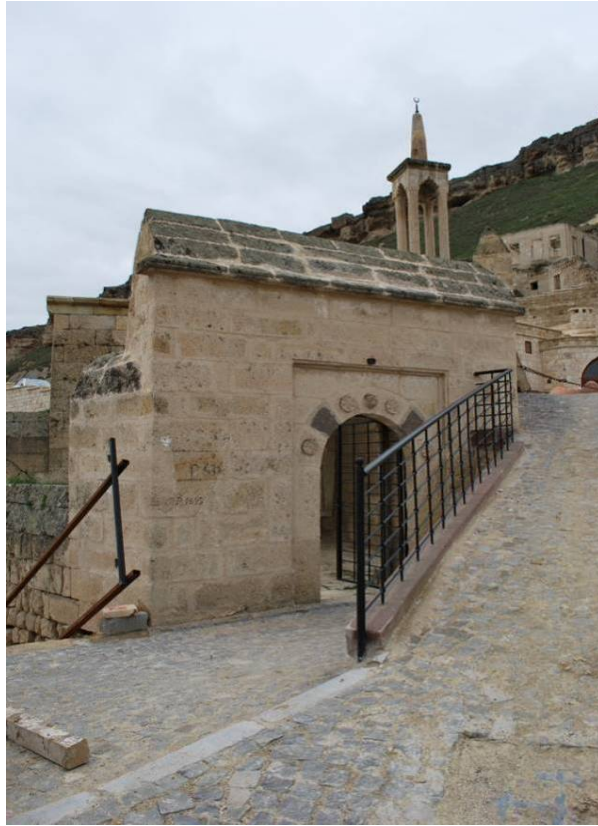
Foto. 6: Davud Ağa Camisi Avlu Giriş Açıklığı Genel Görünüşü.

Caminin doğu ve kuzeyinde küçük bir avlusu bulunmaktadır. Avluya geçiş, kuzeybatı yöne doğru kırılan avlu duvarı üzerindeki yuvarlak kemerli kapı açıklığından sağlanmaktadır (Foto. 6). Kesme taştan inşa edilen avlu duvarlarının ve avlu giriş kapısının üzeri harpuştalı olarak yapılmıştır. İki sıra ince şerit silme ile çevrelenen giriş açıklığının kemer kilit taşı üzerinde yivlenmiş kabara,

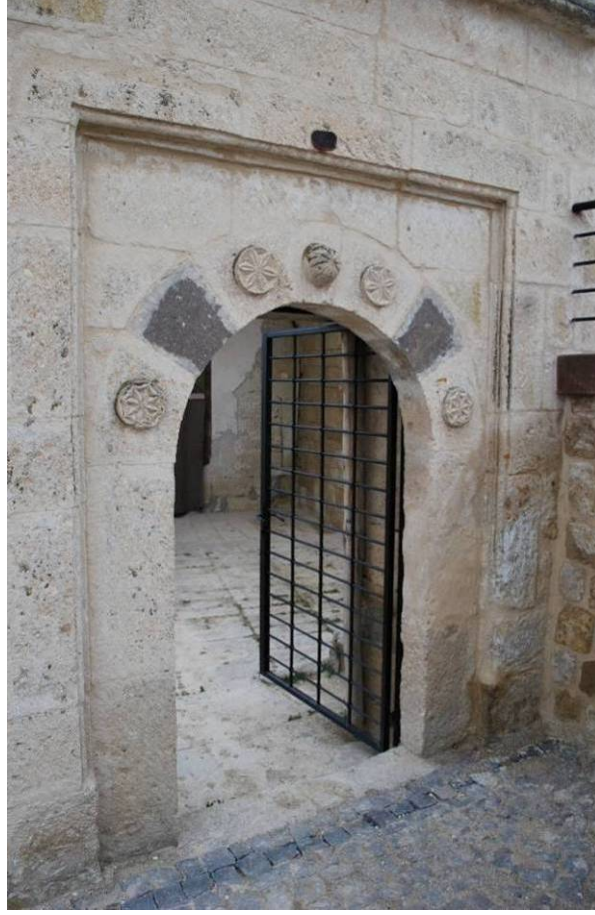
Foto. 7: Davud Ağa Camisi Avlu Giriş Açıklığı ve Üzerindeki Bezemeler.

yanlarında ise üzerlerinde altı kollu çiçek motifleri bulunan gülbezekler yer almaktadır. Kemer üzeni taşlarının yüzeyinde ise içerisi sekiz kollu yıldız kompozisyonu ile doldurulmuş gülbezekler bulunmaktadır (Foto. 7, Çizim 8).

Avlu ve harim giriş kapısı ile köşk minare üzerindeki mütevazı süslemeler, içleri çiçek ve yıldızlarla doldurulmuş gülbezeklerden ibarettir (Foto. 7, 11). Yapıdaki esas süsleme kompozisyonları mihrap ve minber üzerinde görülmektedir. Mihrabın etrafını çevreleyen bordürler maalesef tahrip olmuştur. Mevcut durumunda bordürlerde herhangi bir süsleme bulunmamaktadır. Kavsara kısmı ise içerisi Türk üçgenleri ile doldurulmuş mukarnaslara sahiptir. Kavsara köşeliklerinde ise simetrik bir düzenleme görülmektedir. Buradaki süsleme kompozisyonunu sarmaşıklar içerisine yerleştirilmiş gülbezekler meydana getirmektedir (Foto. 24). Yapıdaki en süslü unsur minber üzerinde yer almaktadır. Korkuluk ve köşk kısmı günümüze ulaşamayan minberin yan aynalık ve pabuçluklarının arasını bitkisel bezemeler doldurmaktadır. Minberin yan aynalıkları üzerindeki süsleme kompozisyonları neredeyse simetriktir. Minberin doğu cephe pabuçluklarının arasındaki her bir yüzey, vazo içerisinden çıkan lale ve papatya demetleri ile süslenmiştir. Yan aynalığın ortasında, üç kademeli olarak işlenmiş altı yapraklı bir gülbezek ile ortasında altı kollu yıldız yer almaktadır. Gülbezeğin etrafı ok ucu şeklindeki bezemelerle çevrelenmiş ve güneş kursu görünümü kazandırılmıştır. Aynalığın güney köşesinde, vazodan yukarıya ve yana doğru “S” biçimli kıvrımlar yaparak uzanan sarmaşık motifi yer alırken, kuzey köşesinde ise aynı şekilde vazodan çıkarak yanlara ve yukarı doğru uzanan uzun saplı ve yapraklı lale kompozisyonu işlenmiştir (Foto. 26). Minberin batı cephesindeki pabuçluklarının arasındaki yüzeyler boş bırakılmıştır. Aynalıkta ise doğu cepheadekinden farklı olarak sarmaşık motifinin yerini vazodan yukarı doğru dik olarak çıkan dallar ile üzerindeki beş yapraklı çiçek motifi almıştır (Foto. 27). Oyma tekniğinde yapılmış bir başka öge ise yazlık bölümün mihrap kavsarasıdır. İstiridye kabuğu formundaki kavsara bu bölümdeki tek süsleme unsurudur (Foto. 31–32).

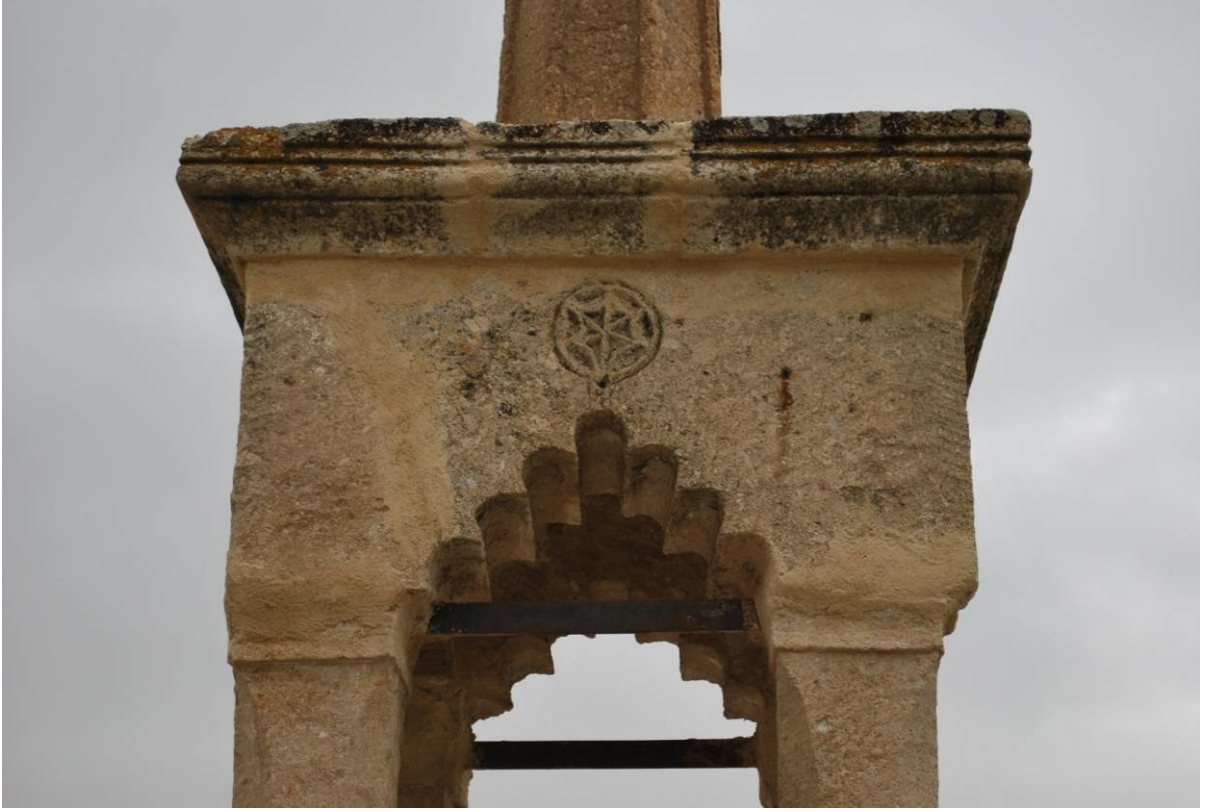
Foto. 11: Köşk Minare Kemerleri Üzerinde Yer Alan Bezemelerden Bir Örnek.

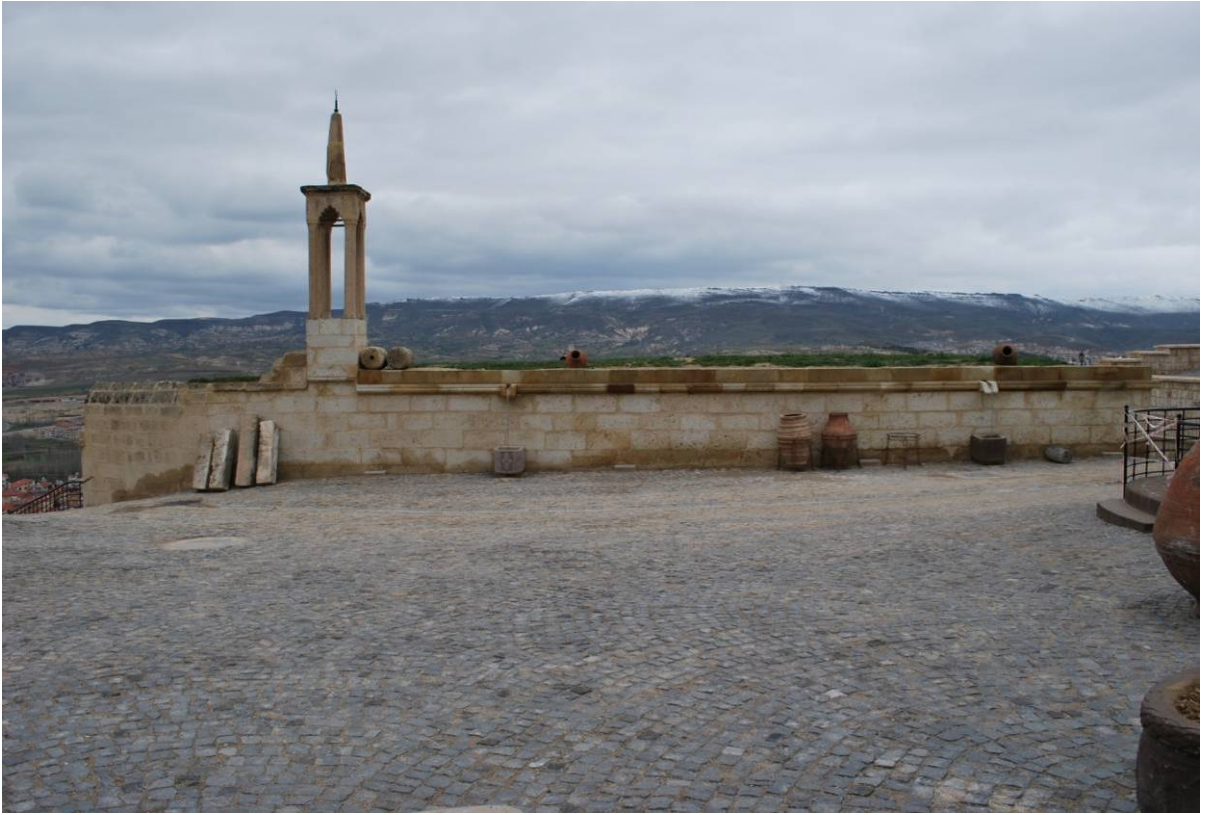
Foto. 12: Batı Cephe Genel Görünüşü.

Cami, taraçalandırılarak kazanılan alanın güneybatısına konumlandırılmıştır. Caminin batı cephesi kaya zemine bitişik olup sağır tutulmuştur (Foto. 12, Çizim 5). Batı cephe arazi yapısından dolayı yanından geçen yolun zemininden ortalama 1.80 m. yükseklikte bir kota sahiptir. Aynı sebepten kaynaklı olarak güney cephede, zemin seviyesinden ortalama 1.50 ile 3.50 m. arasındaki farklı kotlardadır. Güney cephenin tam ortasında bir adet demir parmaklıklı, düşey dikdörtgen pencere açıklığı yer almaktadır (Foto. 13, Çizim 6). Doğu cephe düz bir zemin üzerinde yükselmektedir. Cephe üzerinde iki adet basık kemerli dikdörtgen pencere açıklığı bulunmaktadır. Cephenin güneyindeki pencere açıklığı üzerinde demir pencere parmaklığı mevcuttur. Cephe arazinin eğimi ile aynı yönde olduğundan payanda ile desteklenmiştir. Kalın ve uzun olan payanda cephedeki pencerelerin arasına yerleştirilmiştir (Foto. 14–15, Çizim 7). Caminin son cemaat mahali olarak kullanılan kuzey cephesi, sivri kemerli derin bir eyvanla vurgulanmıştır (Foto. 16). Diğer cephelerde olduğu gibi bu cephenin de saçak kısmı kaval ve düz silmeler ile çevrelenmiştir. Eyvan içerisindeki kuzey cephe duvarının ortasında harim giriş kapısı mevcuttur (Foto. 17). Kapının üstünde ve yanlarında günümüzde kapatılmış olan birer adet pencere açıklığı bulunmaktadır (Foto. 16). Basık kemerli harim giriş kapısının etrafı, üç taraftan yüzeyi bezemesiz silmeler ile kuşatılmıştır. Kemer kilit taşının üzerinde kabartma olarak işlenmiş bitkisel bezemeli gülbezek yer almaktadır. Kemerin üst kısmında yüzeyden taşırılmış kemer köşeliği, onun üstünde ise içerisi üç

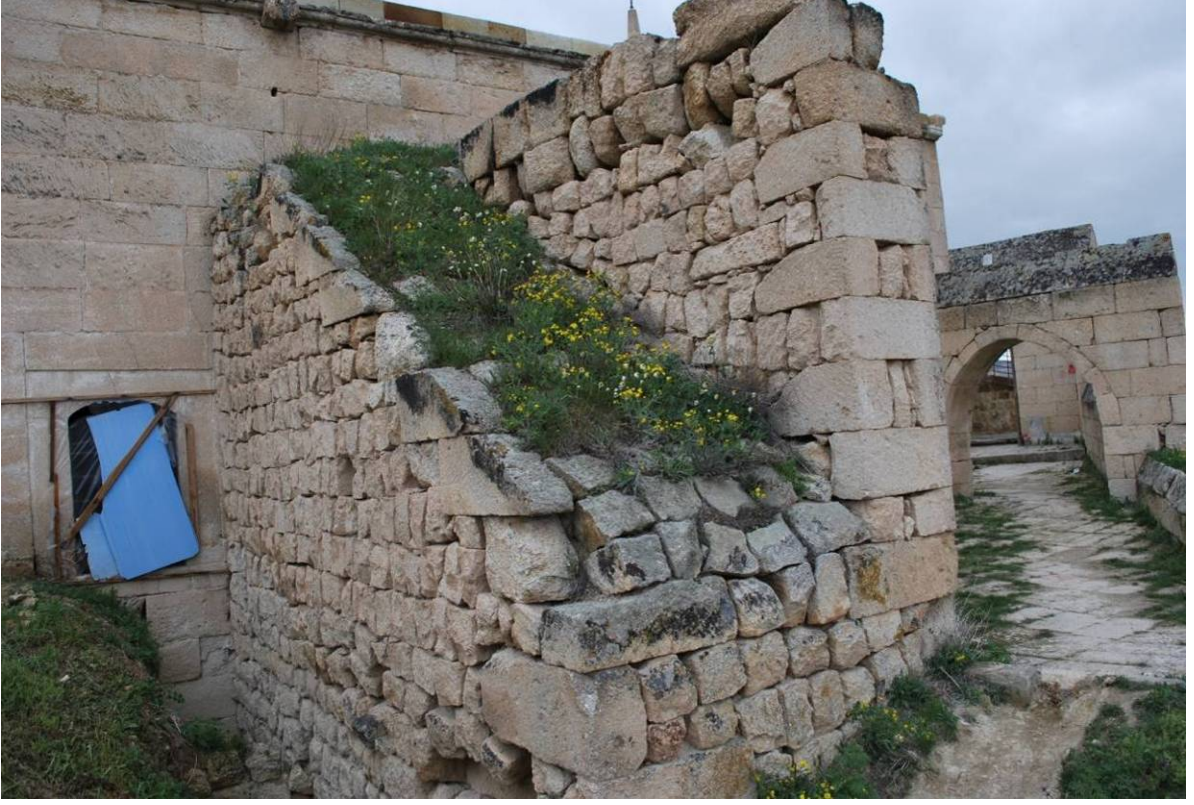
Foto. 15: Dođu Cepheyi Destekleyen Pencereleer Arasındaki Payandanın Görünüđu.

Yapının inşa edildiği tarihten sonraki yıllarda çeşitli müdahalelere maruz kaldığı üzerindeki mevcut izlerden anlaşılmaktadır. Halihazırda doğu cephedeki payanda ile payandanın kuzeyinde meydana getirilen yazlık bölümün camiye sonradan ilave edildiği dilatasyon izlerinden anlaşılmaktadır. Bu ilavenin ne zaman yapıldığını gösteren herhangi bir veri bulunmamaktadır. Bununla birlikte yazlık bölümün güney duvarının ortasındaki mihrap nişinde günümüze sadece boya izleri kalan perde ve askılı kandil kompozisyonu çoğunlukla 19. yüzyıl ile 20. yüzyıl başlarında görülmektedir. Nevşehir ve çevresinde benzer mihrap bezemesine sahip camiler bulunmaktadır. Fakuşağı Köyü (1847–1848), Ortahisar Sultan Alâeddin (1857), Gülşehir Ovaören Köyü (1896), Şahin Efendi Köyü (1901–1902), Ortahisar Ali Reis (1902), Aksalur Reşadiye (1910) ve Uçhisar Karamanoğlu (1911–1912)²⁷ camilerinin mihrap nişlerinde askılı kandil ve perde motifleri tek veya birlikte kullanılmışlardır. Yukarıda sıralanan örneklerin tarihlerinden yola çıkılarak Davud Ağa Camisi'nin yazlık bölümünün, mihrap nişinde olduğu belirtilen benzer kompozisyonlardan hareketle, 19. yüzyıl ile 20. yüzyılın başları arasında yapıya ilave edildiği ileri sürülebilir. Yapıdaki değişikliklerin bir kısmı da harimin son cemaat mahallindedir. Giriş açıklığının her iki yanı ile üzerindeki pencere açıklıklarının sonradan kapatıldığı harimdeki izlerden anlaşılmaktadır. Dış cephenin yüzeyindeki sıvaların bütünlük göstermesi üç pencerenin de aynı tarihte kapatıldığını göstermektedir. Giriş açıklığının üzerindeki pencerenin sıvalı yüzeyinde yer alan “çifte vav” kompozisyonu ile yazlık bölümün mihrabında var olduğu belirtilen kalemişi bezemeler, muhtemelen çağdaştır. Harim doğu cephe kuzey penceresinin kenarındaki kalemişi bezemelerin de aynı tarihte yapılmış olması muhtemeldir. Genel olarak değerlendirildiğinde kalemişi süslemelerin tamamının aynı tarihte yapıldığı söylenebilir. Ancak bu ilavelerin ne zaman yapıldığını kesin olarak belirtmek

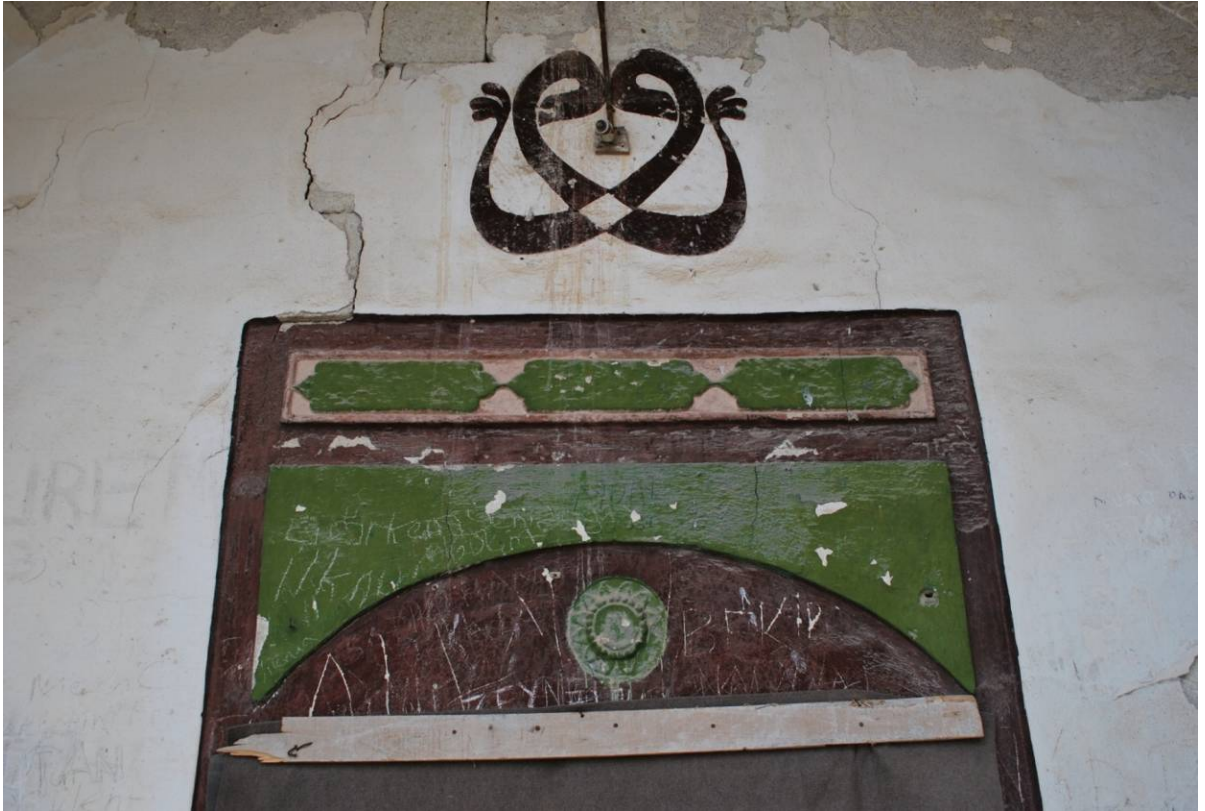
Foto. 18: Harim Giriş Açıklığı Üzerindeki Bezemeler.

sıra kasetle doldurulmuş yatay dikdörtgen kitabe panosu bulunmaktadır. Kitabe panosunda herhangi bir bezeme veya yazı unsuru mevcut değildir. Kapının üst kısmında, kapatılmış pencerenin sıvalı yüzeyinde, kalemişi celi-sülüs hatlı “çifte vav” kompozisyonu işlidir (Foto. 18, Çizim 4).

Kalemişi tekniğiyle yapılmış süslemeler, giriş kapısının üzerindeki “çifte vav”, harimin doğu cephesinin kuzeyindeki pencerenin üzerindeki bitkisel bezeme ve yazlık bölüm mihrap kavsarası üzerindeki renkli boyalardan ibarettir. Kapı üzerindeki “çifte vav” hattı beyaz sıvalı zemin üzerine siyah boya ile yapılmış olup, uçları üçlü yapraklar ile sonlanmaktadır (Foto. 18). Harim penceresinin kenarındaki altı yapraktan oluşan çiçekler ile diğer yapraklar, beyaz sıva üzerine mavi renk boya ile işlenmiştir (Foto. 22). Yazlık bölüm mihrabının kavsarasının üzerinde ise sadece mavi renkli boya kalıntıları görülebilmektedir (Foto. 32). Yazlık bölüm mihrap nişinin içerisinde bulunduğu kaynaklardan öğrenilen perde ve askılı kandil kompozisyonundan⁵ günümüze sadece boya kalıntıları ulaşabilmiştir.

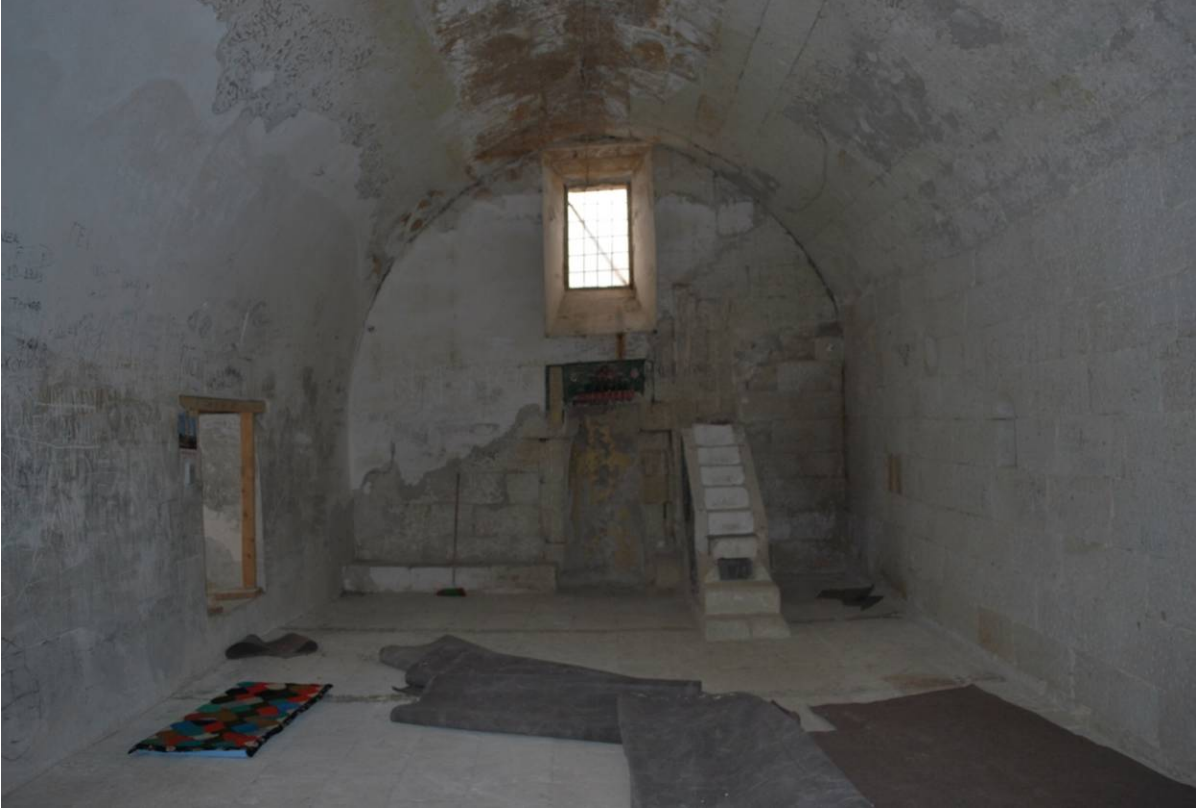
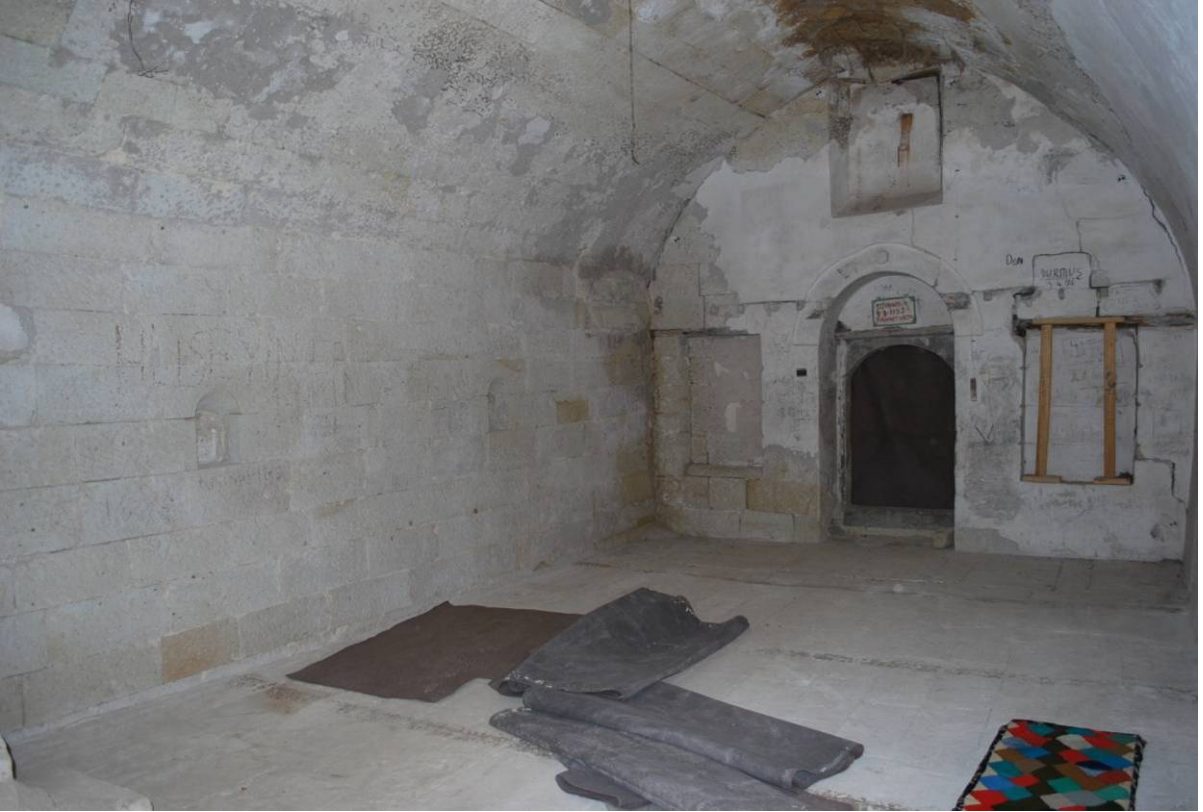
Foto. 19: Harimin Kuzeyden Genel Görünüşü.

Foto. 20: Harimin Güneyden Genel Görünüşü.

Harim güney-kuzey doğrultuda dikdörtgen bir plana sahiptir (Çizim 1, Foto 19–20). Harimin üzeri içten sivri tonoz ile örtülü olup dıştan düz toprak damdır. Harimin ana kayaya bitişik batı cephesinde herhangi bir açıklık yer almamaktadır. Batı cephede sadece eşya koyma amaçlı olarak yapılmış iki adet niş bulunmaktadır (Foto. 21, Çizim 2,5). Harimin doğu cephesinde sadece iki adet şevli pencere mevcuttur. Bu pencerelerden kuzeydekinin kenarında alçı üzerine kalemişi ile yapılmış bitkisel kompozisyonlar işlenmiştir (Foto 22). Harimin kuzey cephesindeki kapatılmış pencerelerden her biri de şevlidir. Dış cephede basık kemerli bir form gösteren kapı açıklığı iç kısımda yuvarlak kemerlidir (Foto. 20). Harimin güney cephesinin tam ortasında mihrap ve mihrabın üst kısmında pencere yer almaktadır (Foto. 19). Bu pencere de diğerleri gibi şevli olarak düzenlenmiştir. Yeşil, kırmızı, kahverengi ve siyah renkli yağlı boya ile kaplanmış taş mihrap büyük oranda tahrip olmuştur. Mihrabın etrafının bordürlerle çevrili olduğu mevcut izlerden anlaşılmaktadır. Mihrabın büyük oranda sağlam kalmış kavsarası altı sıra mukarnasa sahiptir. Kavsara köşeliklerinde etrafi sarmaşıklarla çevrelenmiş birer adet gülbezek motifi yer almaktadır (Foto. 23–24). Mihrabın batısında güney cephe duvarına bitleştirilmiş taş minber bulunmaktadır. Minberin köşk kısmı ile korkulukları günümüze ulaşamamıştır. Taş bir kaide üzerine kurulan minberden günümüze yan aynalıklar, pabuçluklar ve 8 basamaklı merdiven ulaşmıştır. Yan aynalıkların altında üç adet pabuçluk bulunmaktadır. Mihrapta olduğu gibi minber üzerinde de yeşil, kırmızı ve kahverengi yağlı boya uygulamaları görülmektedir. Minber yan korkulukları ile pabuçlukların yüzeyi oyma tekniğinde işlenmiş bitkisel ve geometrik kompozisyonlar ile bezelidir (Foto. 25–27).

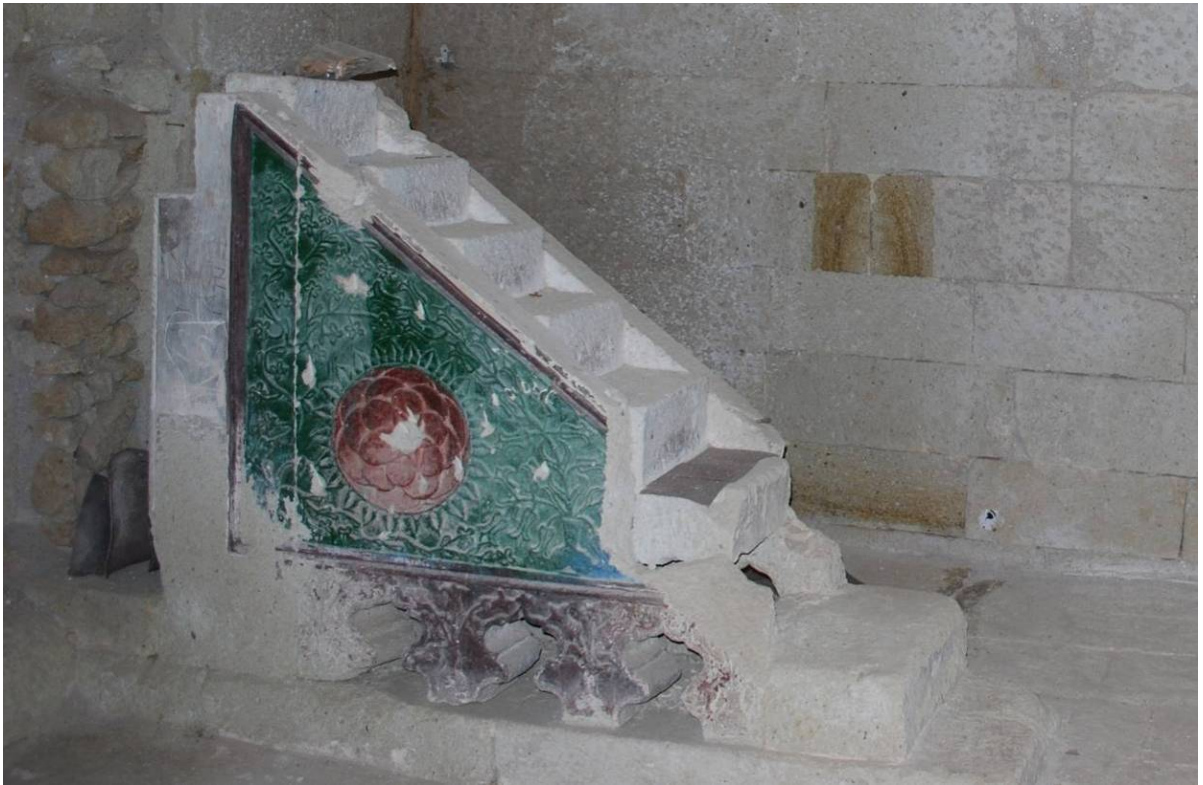
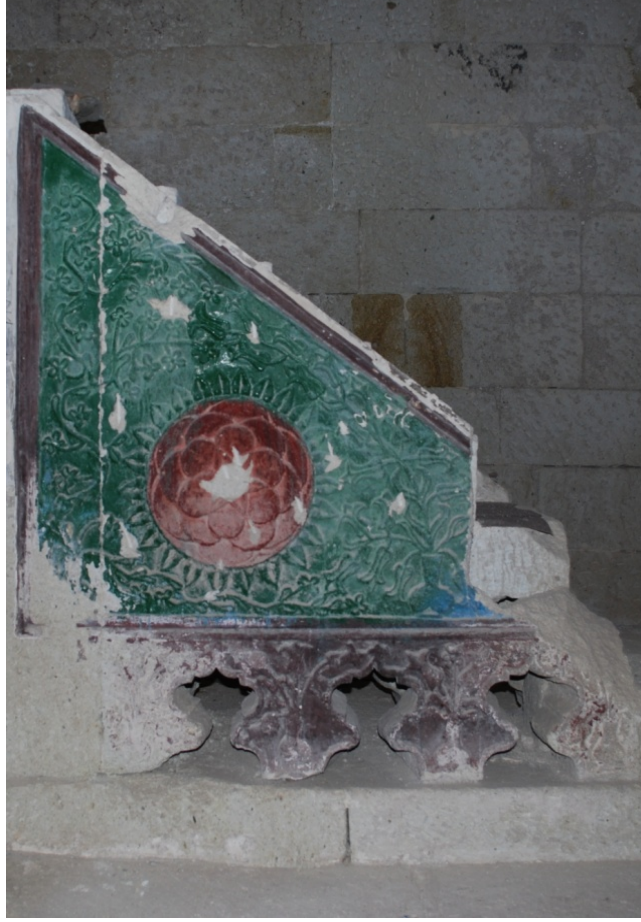
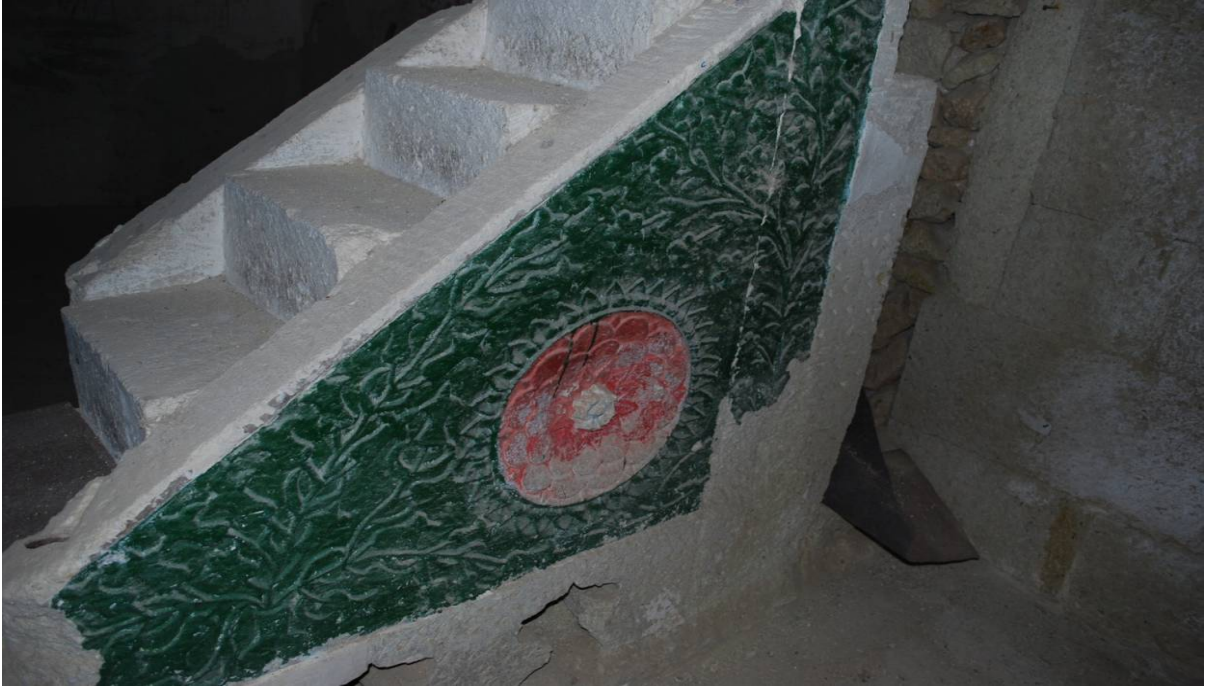
Foto. 25: Minber Genel Görünüşü.

Foto. 26: Minberin Doğu Cephe Pabuçluk ve Yan Aynalıđı Üzerindeki Bezemeler.

Foto. 27: Minberin Batı Cephe Yan Aynalıđı Üzerindeki Bezemeler.

Yukarıdaki örneklerden görüleceği üzere lalenin vazo içerisindeki kullanımı 18. yüzyılın başlarından itibaren artmaya başlamıştır. Ele aldığımız Davud Ağa Camisi'nin minberindeki bu kompozisyon ile dönemdeki diğer örneklerin benzerliği dikkate alındığında, belgede tespit ettiğimiz 1734 tarihinin büyük oranda doğru olma ihtimali artmaktadır.

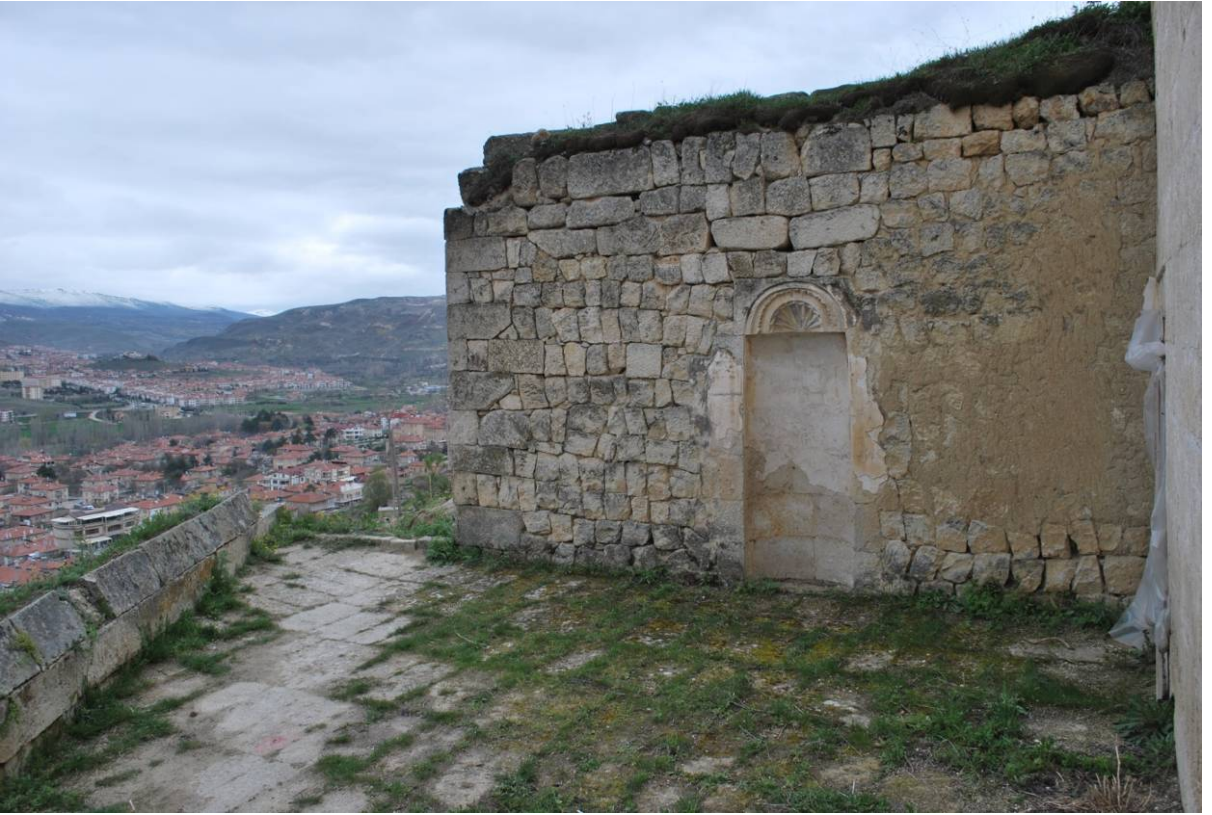
Foto. 28: Yazlık Bölümün Üstten Genel Görünüşü.

Foto. 29: Yazlık Bölümün Kuzeyden Genel Görünüşü.

Caminin kuzeydoğusunda, dilatasyon izlerinden yapıya sonradan eklendiği anlaşılan, yamuk planlı yazlık bölüm yer almaktadır (Çizim 1, Foto. 28–29). Yazlık bölüme giriş, caminin doğu cephesinin kuzey ucuna bitleştirilerek yapılmış hafif sivri kemerli bir kapı açıklığı ile sağlanır (Foto. 30). Bu kapı ile aynı aks üzerinde, caminin doğu cephesini desteklemek üzere yapılmış payandanın kuzey yüzüne yerleştirilmiş mihrap bulunmaktadır (Foto. 31). Mihrap nişini örten yekpare taş kavsara istiridye kabuğu formundadır. Kavsaranın etrafi kemer şeklinde bir silme ile çevrilidir. Kavsaranın üzerinde kalemişi boya izleri görülmektedir (Foto. 32). Mihrap nişinin içerisinde günümüze ulaşamayan kalemişi ile yapılmış perde ve askılı kandil kompozisyonunun yer aldığı kaynaklarda ifade edilmektedir⁴.

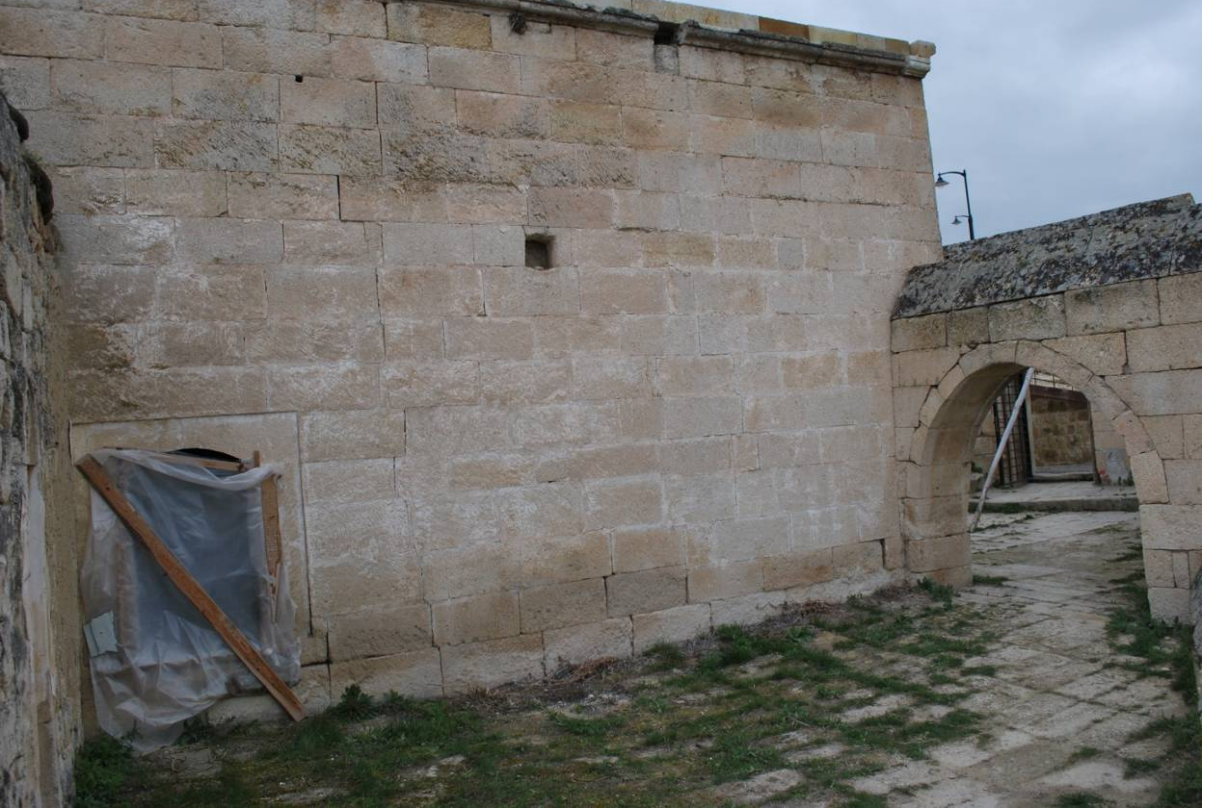
Foto. 30: Yazlık Bölümün Güneyden Görünüşü ve Bu Bölüme Geçit Veren Kapı Açıklığı.

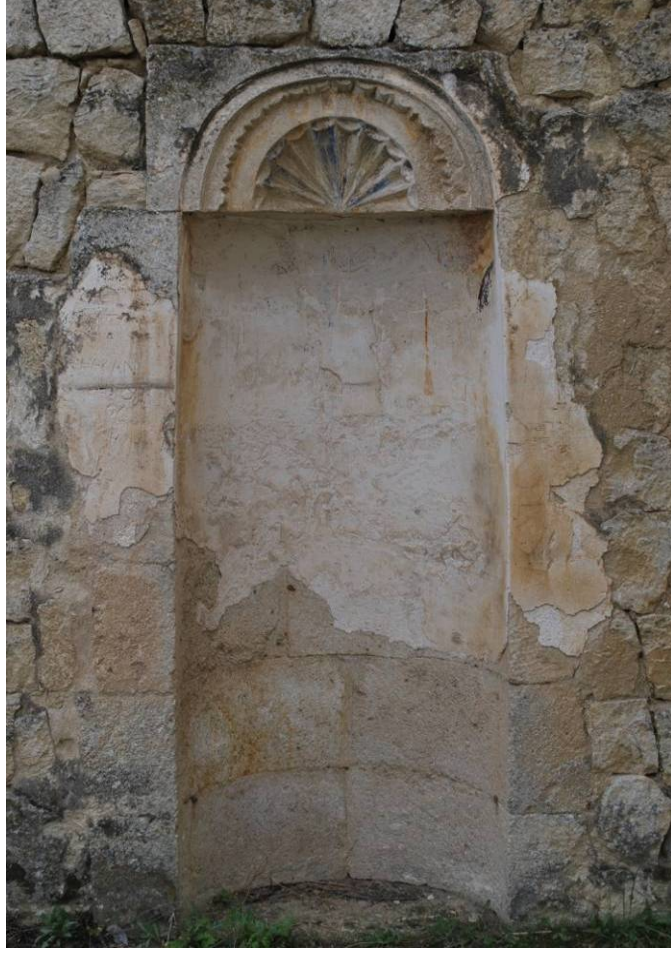
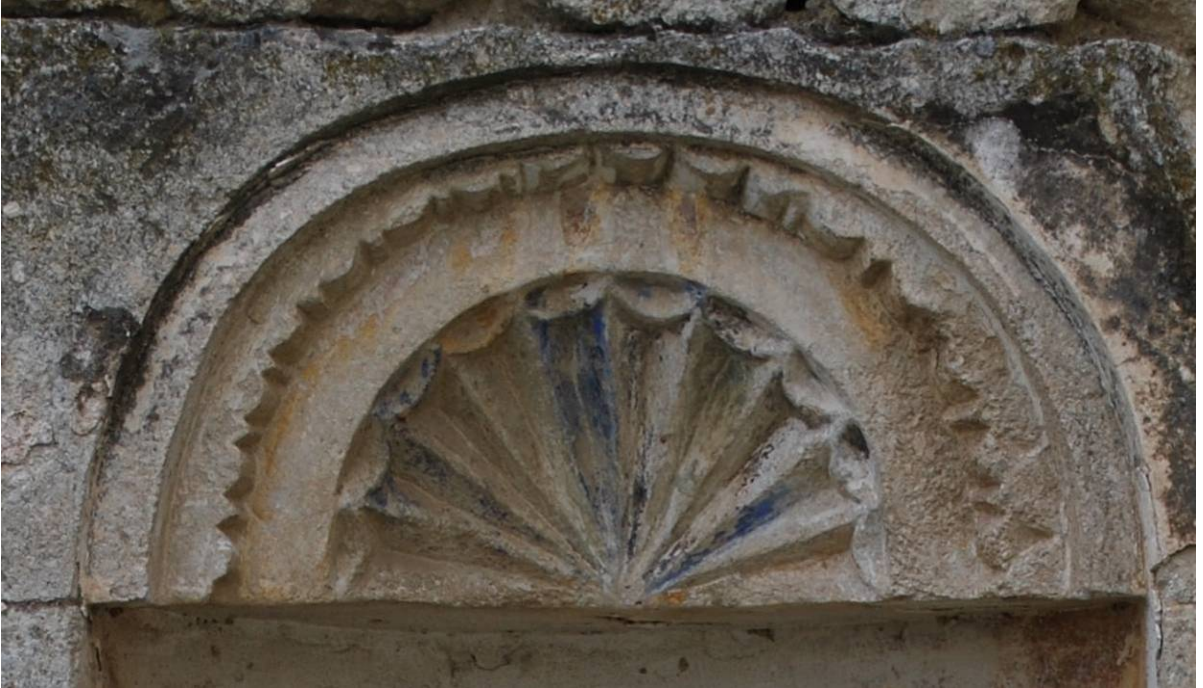
Foto. 31: Yazlık Bölüm Mihrap Nişinden Detay.

Foto. 32: Yazlık Bölüm Mihrap Kavsarası Üzerindeki Kalemişi Boya İzleri.
