# ANTALYA YIVLİ MİNARE KÜLLİYESİ HAMAMI

Fuat ŞİŞMAN-Bekir S. ÇELİK

#### YAPILAN ONARIMLAR:

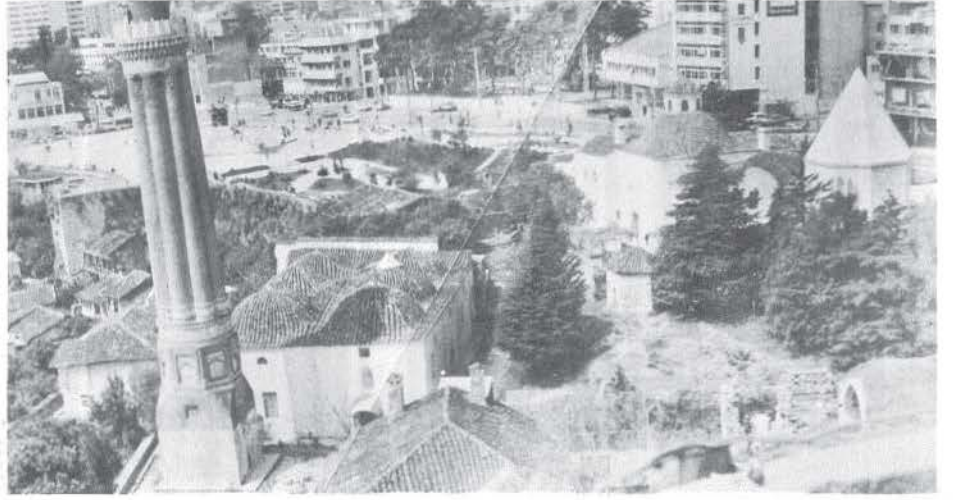
FOTO: 1  
Antalya Hamamı'nın  
genel görünümü

Antalya Yivli Minare Külliyesi içinde ve Mevlevihane binasının batısında yer alan hamam (fotoğraf. 1), Külliyenin en uç

köşesinde gözden uzak bir mevkide olması nedeniyle ihmale uğramış, son senelere kadar hiçbir onarım görmemiştir.

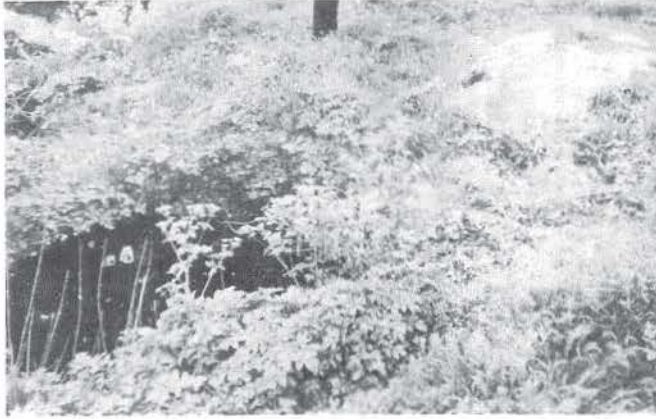
FOTO: 2  
Hamamın onarım öncesi durumu

1971 yılında Vakıflar Genel Müdürlüğü tarafından yaptırılan hafriyat ve temizleme çalışmaları neticesinde binanın içini ve üstünü dolduran toprak dolgu temizlenmiş (fotoğraf. 2), rö-löve projesi hazırlanmıştır.

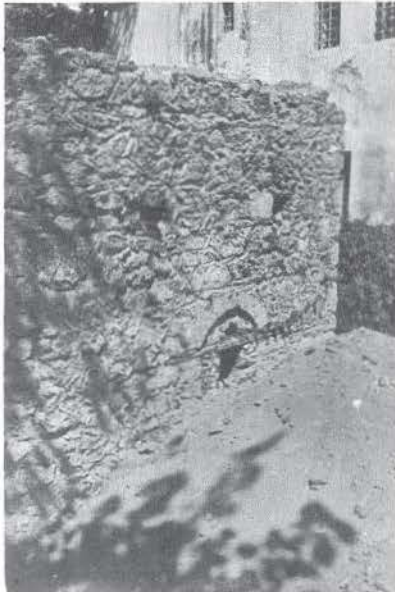
FOTO: 5  
Güney cephe

Üzerinde giriş kapısının da bulunduğu güney cephe duvarı 11.00 metre uzunluğunda ve takriben 3.75 metre yüksekliğindedir. Üst kısmı yıkık olduğundan tam yüksekliğini tesbit etmek mümkün değildir. (fotoğraf. 3). Güney cephe duvarının doğu ucunda 50 cm. genişliğinde, üzeri ahşap lento ve kemerli ufak bir pencere açıklığı mevcuttur. (fotoğraf. 4) Pencerenin yerden yüksekliği 1.50 metredir. Pencereden batıya doğru 2.07 metre mesafede 20x23 cm. ebadında kare bir açıklık; (fotoğraf. 5) bu açıklığın 1.80 metre batısında giriş kapısı yer almaktadır. (fotoğraf. 5-6) üzeri yarım daire-kemerli bir açıklık şeklinde olan kapı, 72 cm. genişliğinde olup 105 cm. genişlikte dikdörtgen bir çerçeve içinde yer almaktadır. Kapının batısında ise yine dikdörtgen çerçeve içinde sivri kemerli bir niş bulunmaktadır. (fotoğraf. 7)

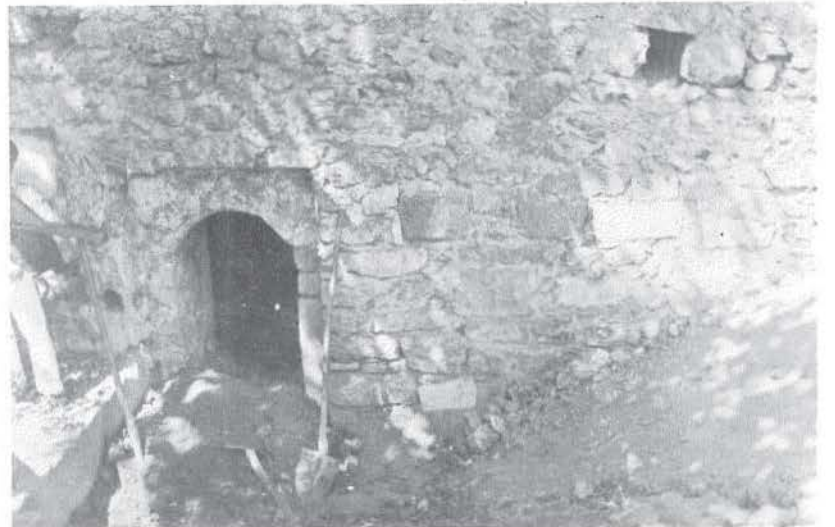
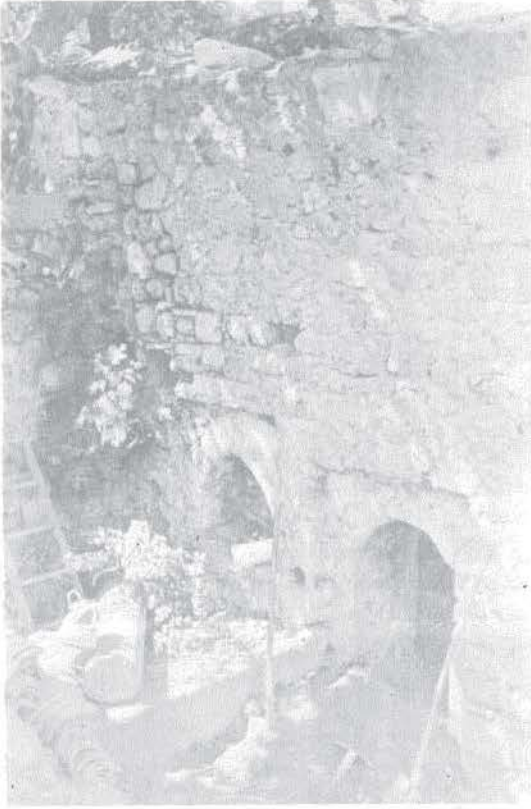
FOTO: 6  
Güney cephe

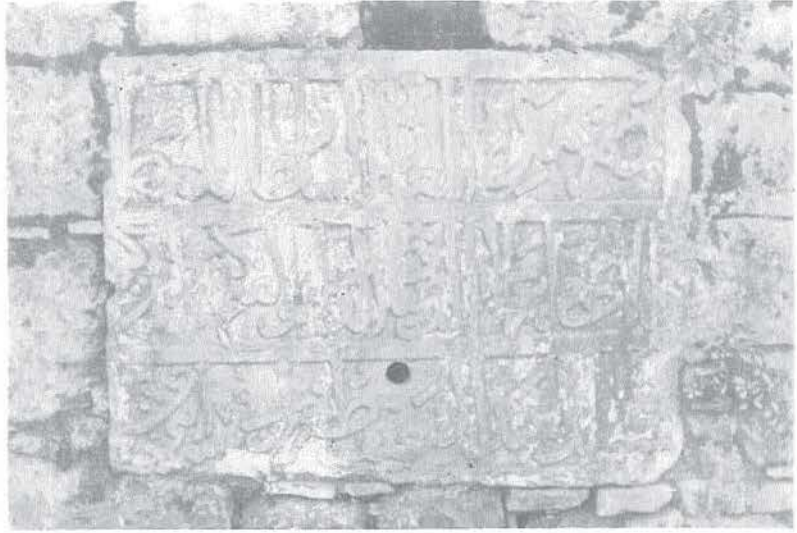
FOTO: 9  
Doğu cephesindeki kitabe

Doğu duvarı da güney duvarı gibi sıralı moloz taş ile inşa edilmiştir, ve kuzey ucu kayalıklara saptanmış vaziyettedir. (fotoğraf. 8) Cephe üzerinde en güney uçta dikdörtgen bir muhdes kapı bulunmaktadır (fotoğraf. 3) (W.C. ye açılan) Doğu cephesinin takriben orta kısmında kitâbe taşı ile onun üzerinde ufak bir pencere deliği bulunmaktadır. (fotoğraf. 9) Cephenin en kuzey ucunda ise sonradan doldurulmuş intibamı veren bir kısım görülmektedir. Doğu cephe duvarı üzerindeki kitâbede;

..... imareti es-sultan'-il muazzam  
e'zamn Alaeddünya ve'd-din abu'l feth Keykubad bin  
..... abduz-zaif Tuğrul bin. ....fisene

sözleri bulunmaktadır.

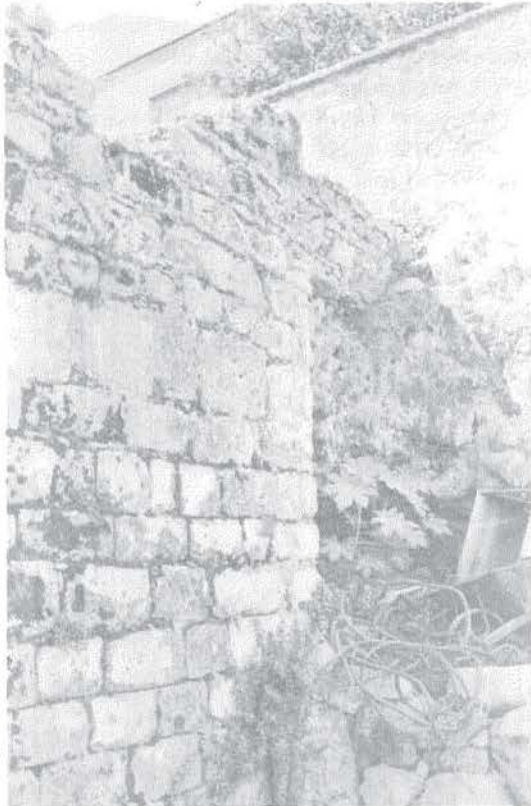
FOTO: 10  
Onarım öncesi giriş hacmi

Güney duvarı üzerindeki giriş kapısı ile, üzeri iki çapraz tonozla örtülü bir hacma girilmektedir. (fotoğraf. 10) (1.98x4.19 m. ebadında) Tonozlar kısmen yıkıktır. Bu hacmin doğusundaki bir kapı (0.58 m. genişliğinde) vasıtasıyla yapının güney-doğu köşesinde yer alan üzeri beşik-tonozlu ufak hacma geçilmektedir. Ancak bu kapı bugün moloz taş ile kapatılmış durumdadır. 1.99x1.99 metre ebadındaki bu hacma giriş doğu duvarı üzerindeki muhdes kapı vasıtasıyla sağlanmakta olup, W.C. olarak kullanılmaktadır. (fotoğraf. 10)

Giriş hacminin üst örtüsünü teşkil eden yıkık durumdaki iki çapraz tonoz ile, giriş mekanının kuzeyindeki sıcaklık hacminin yıkık kubbesi imitasyon tuğlası ile tamamlanmıştır. Yapılan çapraz tonoz ve kubbe ile sağlam durumdaki kubbelerin üzerleri tesviye betonu + demirli mozaik ile tecrit edilmiştir. Çatı suyu güney cephede yapılan iki adet çörtenle alınmıştır.

Giriş mekanı ile doğusunda kalan tonozla örtülü küçük hacim arasındaki sonradan yapılmış olan moloz duvar açılarak iki hacim arasındaki bağlantı sağlanmıştır.

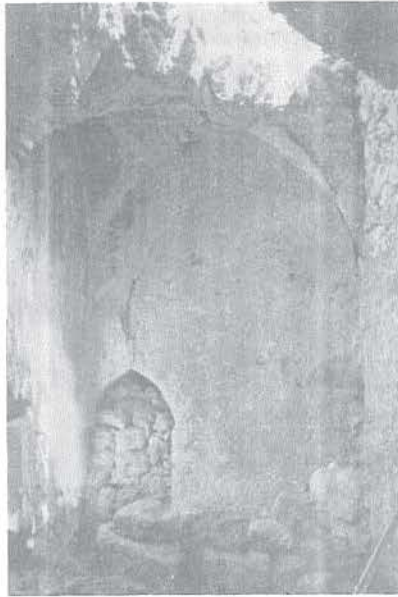
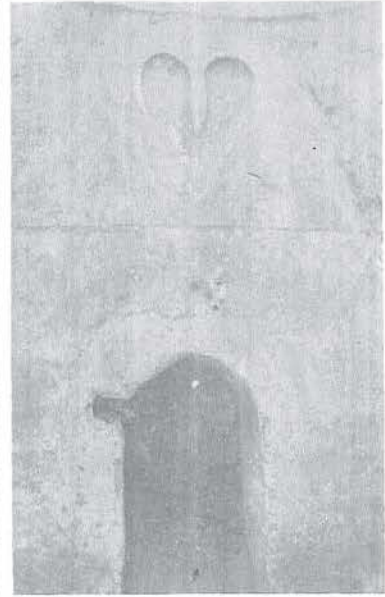
FOTO: 11  
Onarım öncesi yıkılmalık hacmi

Çapraz tonozlu dikdörtgen giriş hacminin kuzeyinde bulunan kapı vasıtasıyla 3.36x3.56 metre ebadında kare bir hacme geçilmektedir. (fotoğraf. 11) Kalan izlerden kubbe ile örtülü olduğu anlaşılan bu hacmin batı duvarı ortasında bir pencere boşluğu bulunmaktadır. Yıkanmalık-sıcaklık olarak kullanıldığı tahmin edilen bu kısmın yıkık kubbesine geçiş takriben 1.00 metre yüksekliğindeki üçgen bant vasıtasıyla sağlanmıştır. (fotoğraf. 12) Geçiş bandının orta kısımlarında kalp, üçgen gibi çeşitli şekillerde nişler mevcuttur (fotoğraf. 11-13-14).
