# Aynalıkavak Kasrı

## Sit Alanı Koruma-Onarım Projesi\*

Proje genel olarak, belgeleme-rölöve, projelendirme (restitüsyon-restorasyon), programlama ve uygulama olmak üzere üç aşamalıdır. Burada projenin tamamlanan birinci aşaması yer almaktadır.

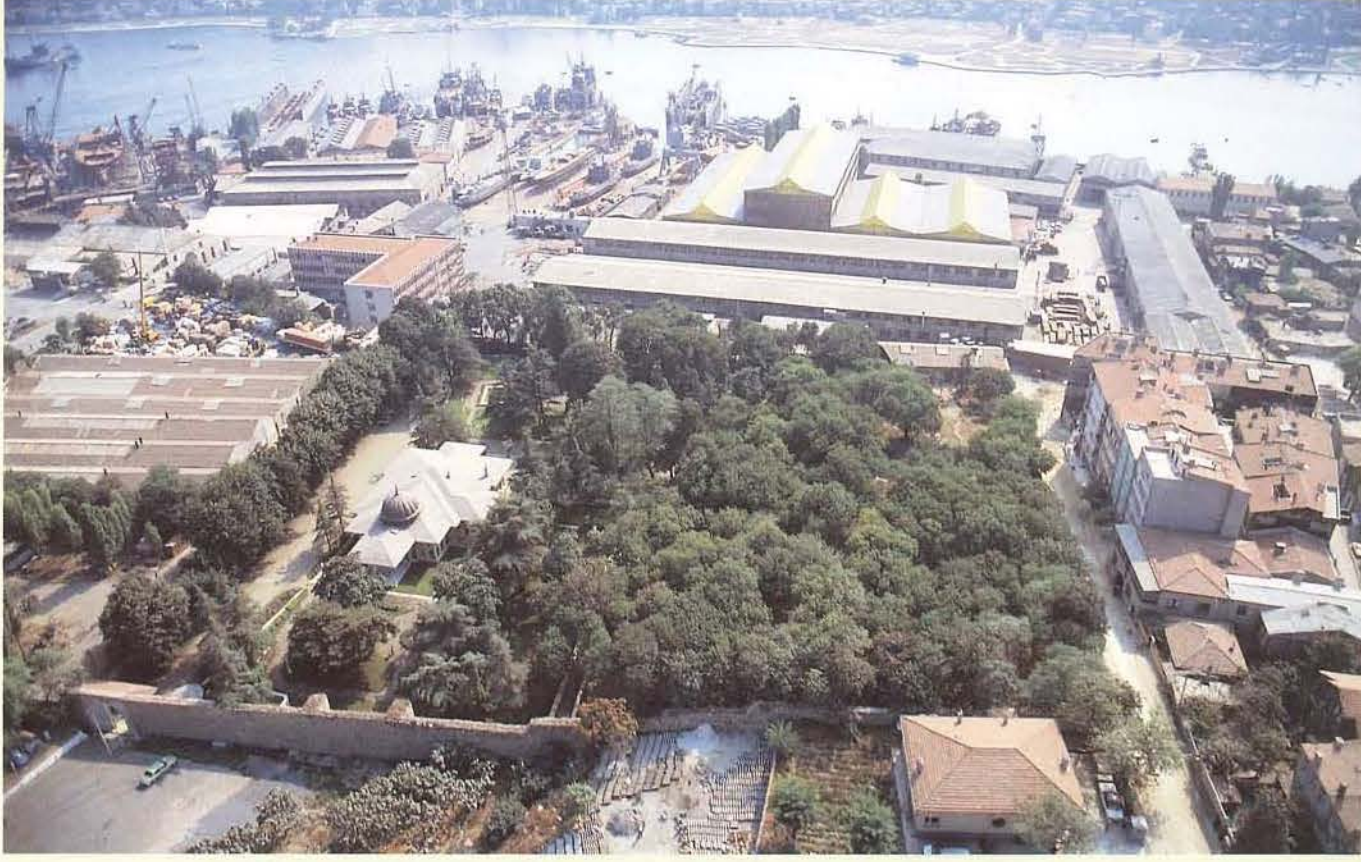
1 Aynalıkavak Kasrı ve çevresini gösteren hava fotoğrafı.

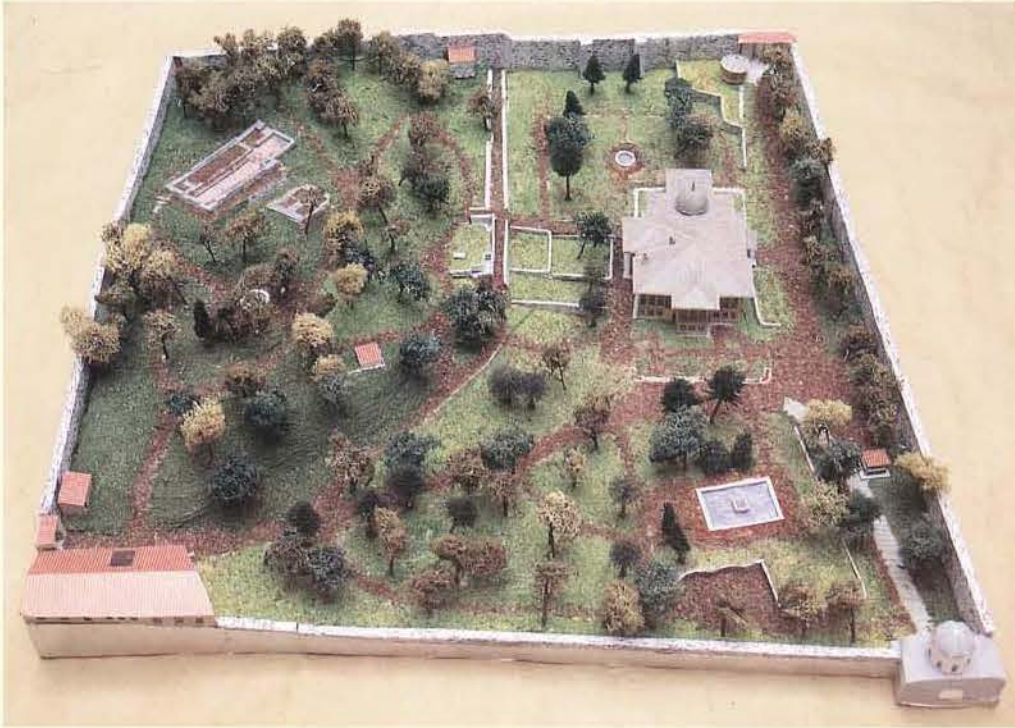
2 Aynalıkavak Kasrı Sit Alanı Koruma Onarım Projesi çerçevesinde gerçekleştirilen maket çalışması.

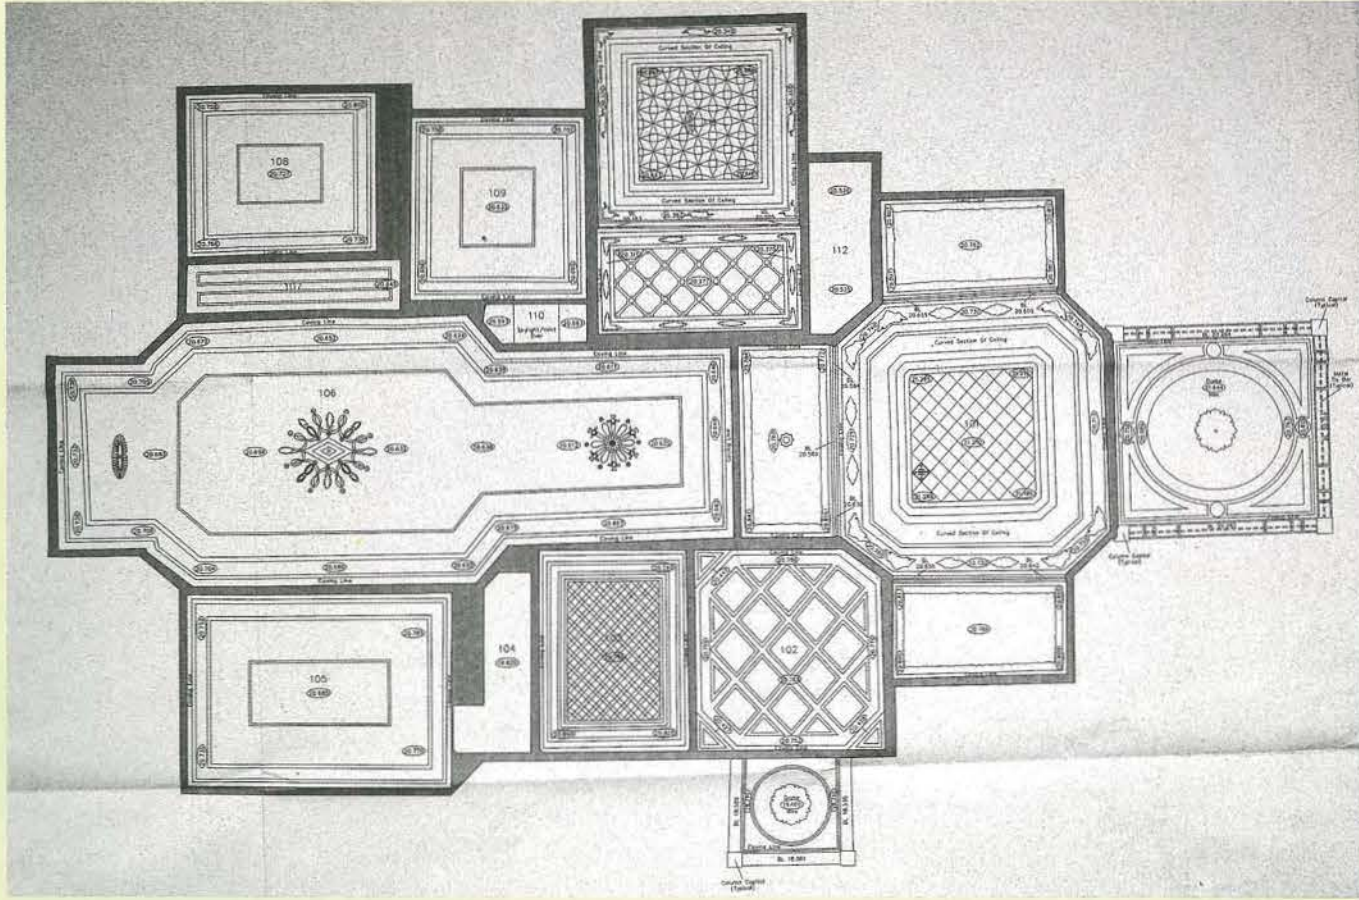
3 Aynalıkavak Kasrı fotogrametrik tavan planı.

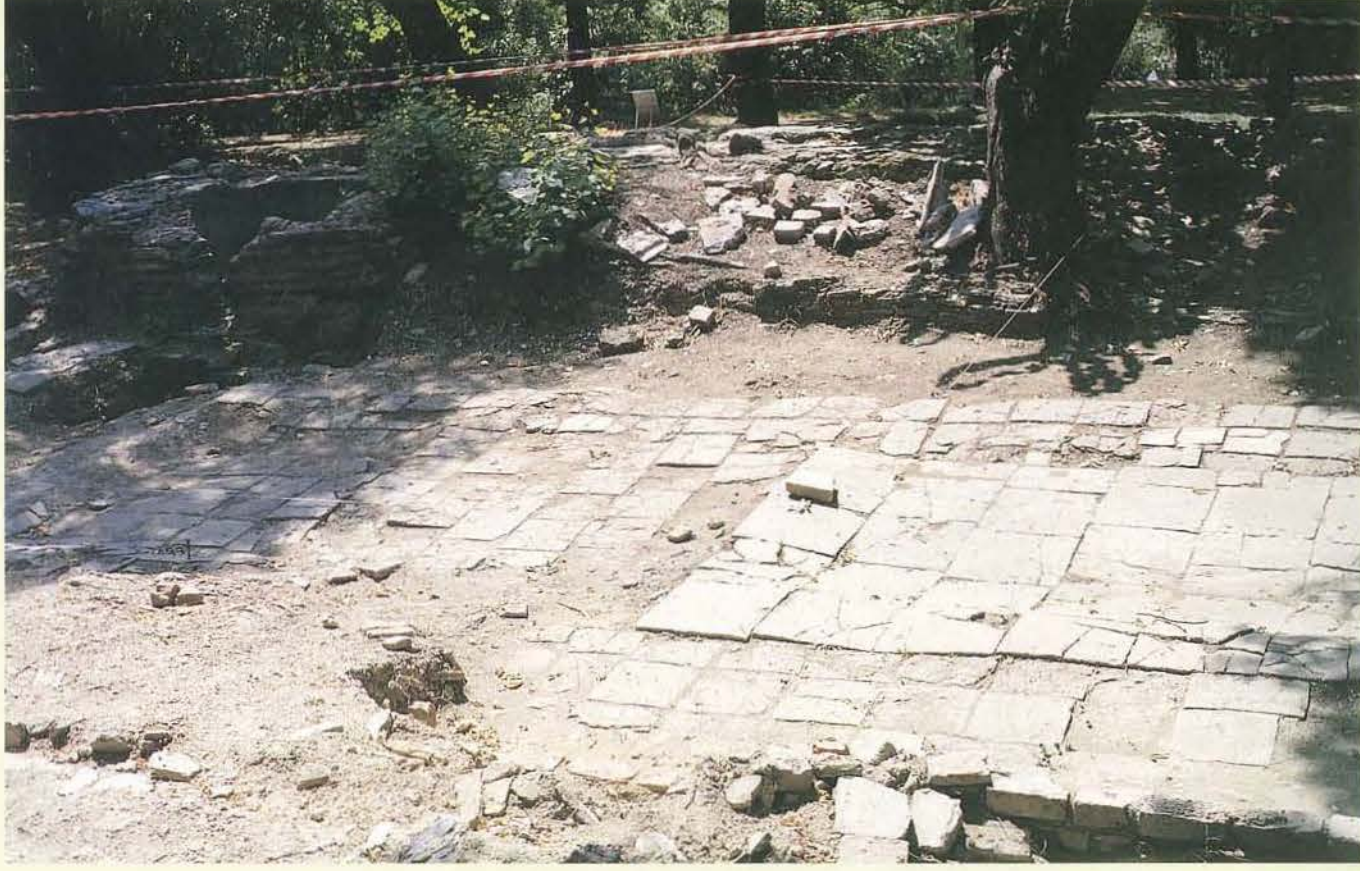
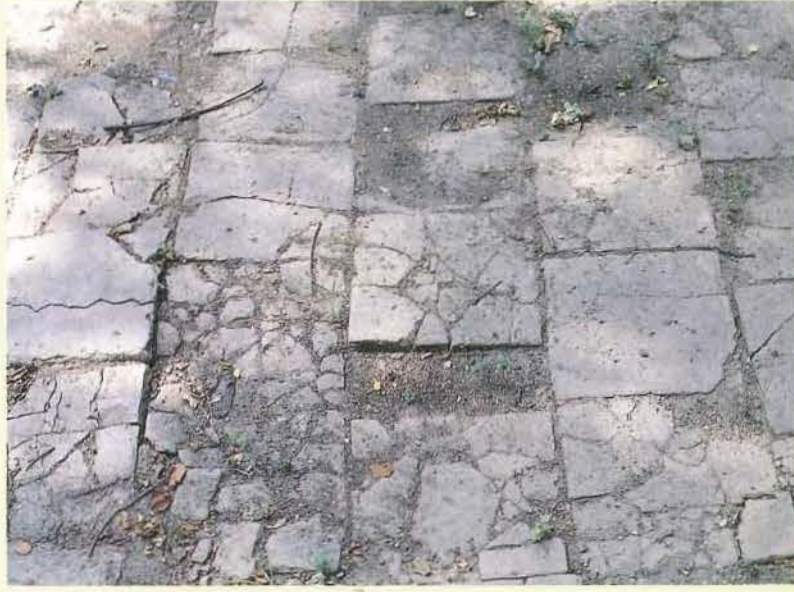
4-5 Kare formlu yassı tuğla dizilerinden ve Malta taşından oluşan döşeme tabanı.

Yapı kalıntıları arasında sürdürülen bitki temizliği sırasında kimi yerde yüzey toprağının hemen altında -yıkım tabakasına rastlanmadan- döşemenin varlığı saptanmıştır. Yüzey toprağı, özellikle üzeri cam bir örtüyle kaplı olan mekânın bulunduğu bölgede, 3-15 cm. kalınlığında ince bir tabaka teşkil etmektedir. 1998 yılında sürdürülen çalışmalarda külhan ağzına dolmuş bulunan yıkım tabakası ile birlikte çağdaş çöp dolgusu temizlenerek, zemine inilmiş ve ocağın *in situ* durumdaki demir kapağı ile bu mekâna inen ispanyol merdiveni saptanmıştır. Yine ana yapının ve 18. yüzyılın sonunda, Sultan III. Selim döneminde, doğuya doğru genişletildiği düşünülen ek bölümün içindeki çiçek yastıkları ile sıcak hava kanalları saptanmış ve burada da *in situ* durumdaki kanal kapakları belirlenmiştir. İleri derecede korozyona uğramış kapakların bir kısmının üzerinde hicri 1207 (1792-93) tarihi saptanmıştır. Projenin ikinci aşamasında devam edilecek kazı ve temizlik çalışmalarının yapının özgün tasarımının belirlenmesi, mimari gelişiminin ve çevresiyle ilişkilerinin anlaşılmasında önemli katkılar sağlayacağı düşünülmektedir.

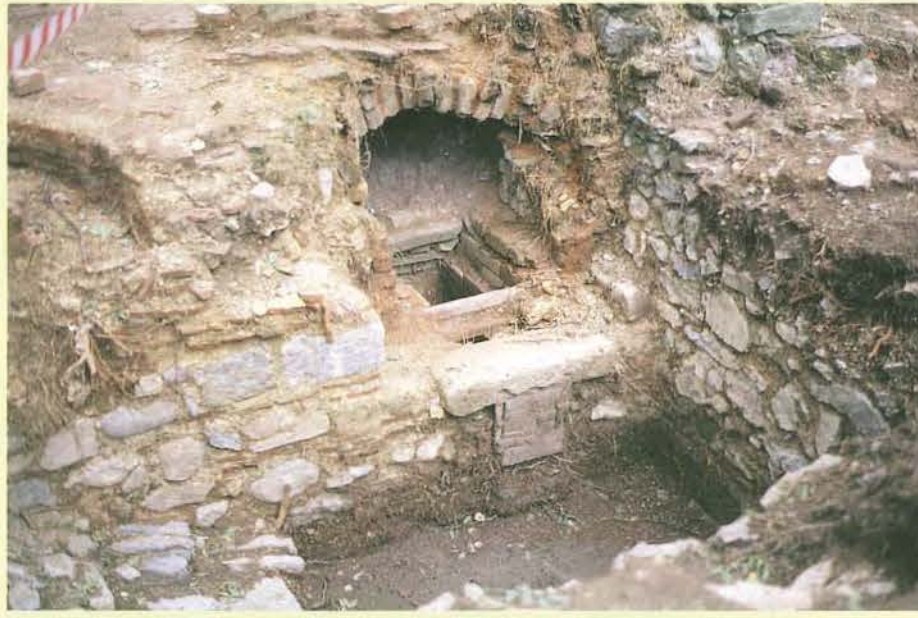
6 Yapının külhan olarak düşünölen bölümü ve in situ durumdaki demir kül kapğı.

Toprak üzerinde birbirine paralel olarak, doğu-batı doğrultusunda uzanan iki duvar kalıntısı ile sözkonusu duvarlarla belirlenen alanın kuzeybatısında, külhan olabilecek bir yapının üst bölümü ve güneydoğusunda, nem havuzu olduğu düşünülen bir yapı bulunmakta ve bu kalıntıların servis yapılarına ait olabileceği düşünülmektedir<sup>1</sup>. Ancak Aynalıkavak Sarayı'nın, birçok yapısı ile birlikte tersaneye devredilmesinden uzun bir zaman sonraya ait arşiv belgeleri, şimdiki Aynalıkavak Kasrı'nın bahçesinde bir sera yapısının bulunma olasılığını ortaya koymuştur<sup>2</sup>. Yüzey araştırması sırasında ele geçen çok sayıda ki değişik form ve boyuttaki saksı parçaları ile yi-

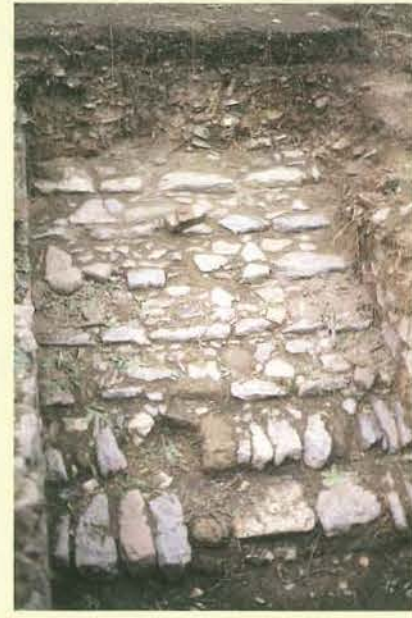
7 Yapının üst kodunda külhana inişı sağılayan ir rampaya ait basamaklar.

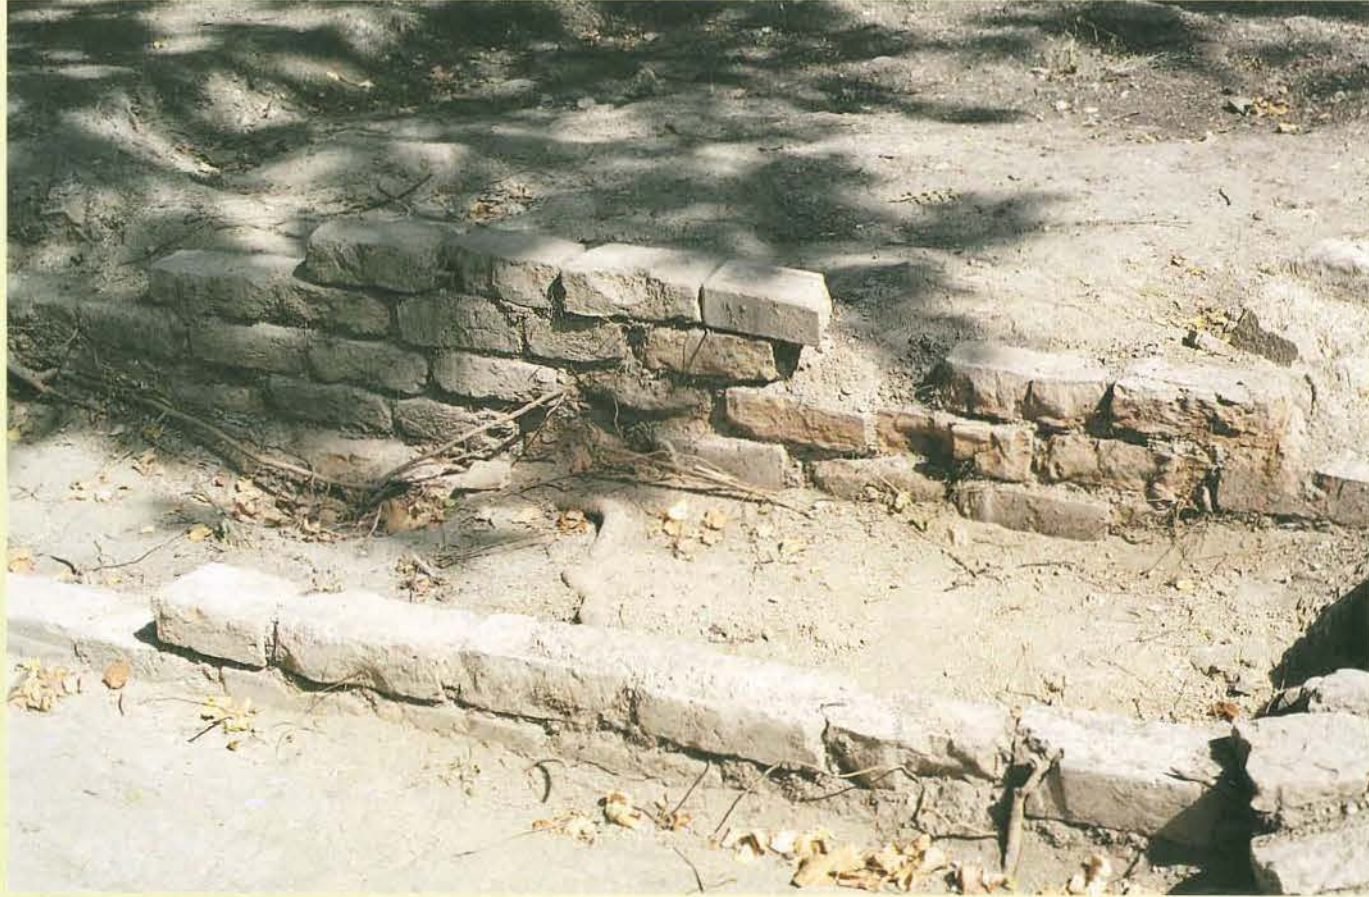
8 Çiçek yastıklarına ait olabileceğı düşünölen bölüm.

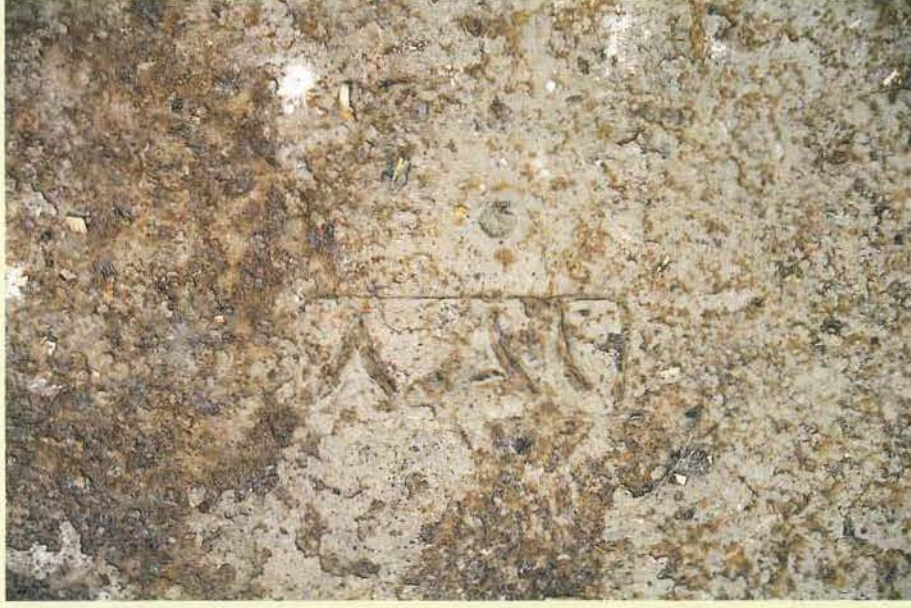
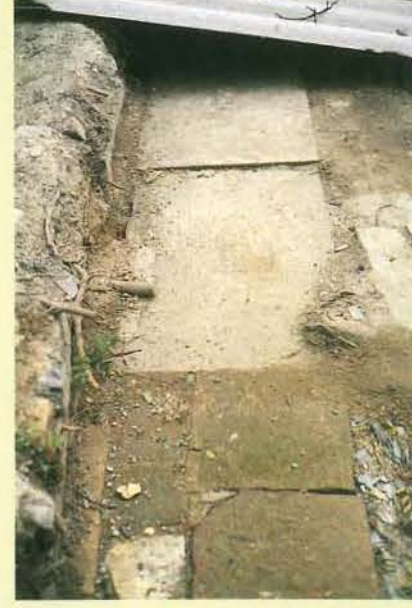
9-10 Ana yapının 18. yüzyılın sonunda, doğuya doğru genişletildiği düşünülen ek bölümünün içindeki kanal kapakları. Kapak, 1.01 x 0.70 m. boyutlarında olup, orta bölümünde kabartma olarak işlenmiş hicri 1207 tarihi yer almaktadır.

18. yüzyılın sonlarından 19. yüzyılın sonlarına kadar olan yaşamı kesin olarak saptanabilen yapıda, 1792-93 yıllarında, ana yapının doğusuna doğru bir genişletme faaliyeti olduğu görölmektedir. Bir kaç müdahale (yeniden yapım, onarım, düzenleme) evresi saptanabilmiş olan seranın 19. yüzyılın son on yılı içinde (olasılıkla 1894 depreminde) bir yıkılma sonucu işlevini ta-

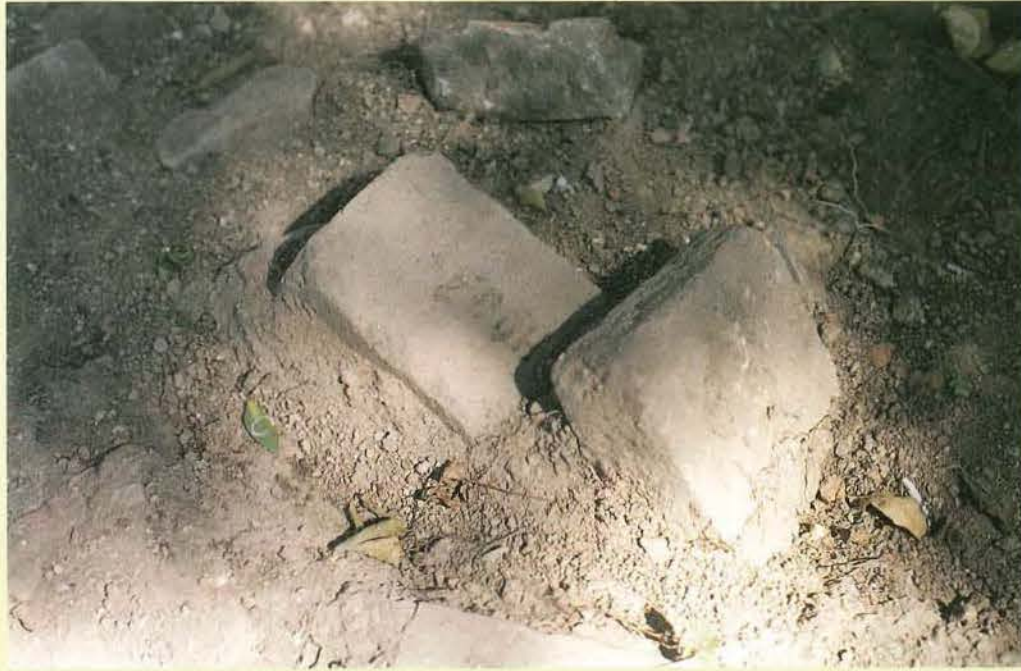
11 Üretim yılları saptanabilen damgalı tuğlalar *in situ* durumlarıyla kimi onarım ve yapım faaliyetlerini tarihlendirmede önemli rol oynamaktadır.

tarihli örnekleriyle genel olarak 19. yüzyılın son çeyreğine tarihlenebilmektedir. Bu sonuç sera yapısında blok tuğla örgölü duvar ve bölmeleriyle oluşın tadilatları tarihlendirmektedir. Bütün buluntuların genelinde devam eden araştırma, envanter çalışmaları ve malzeme analizleri sonuçları, Aynalıkavak sera yapısı ve beraberinde 18. ve 19. yüzyıllar Osmanlı mimarisi için önemli verileri ortaya çıkaracağı umulmaktadır.
