MİLLİ SARAYLAR

KÜLTÜR-SANAT-TARİH DERGİSİ SAYI:8 / 2011

Dolmabahçe Sarayı'nda Endirekt-Önleyici Korumaya İlişkin Araştırmalar

Jale Beşkonaklı*

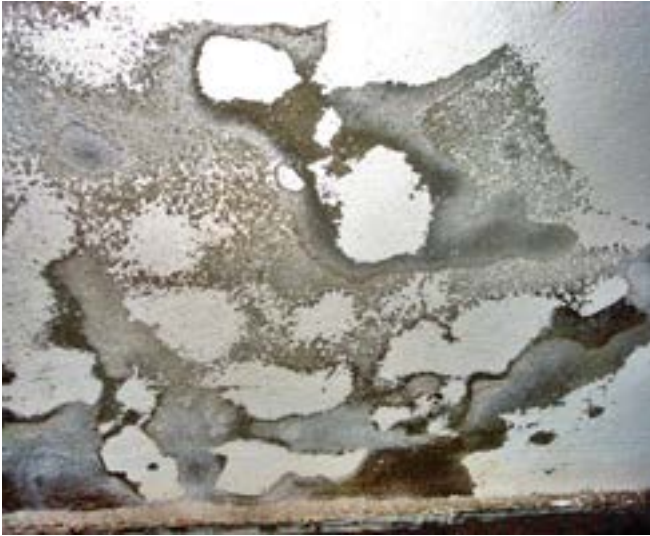
1 Selamlık bodrum kat zemin seviyesinde çimentolu onarım sıvalarında ve döşemede çözünebilir tuzlar ve zeminden yükselen rutubet dolayısıyla görülen çiçeklenme, 2006 yılı onarım öncesi.

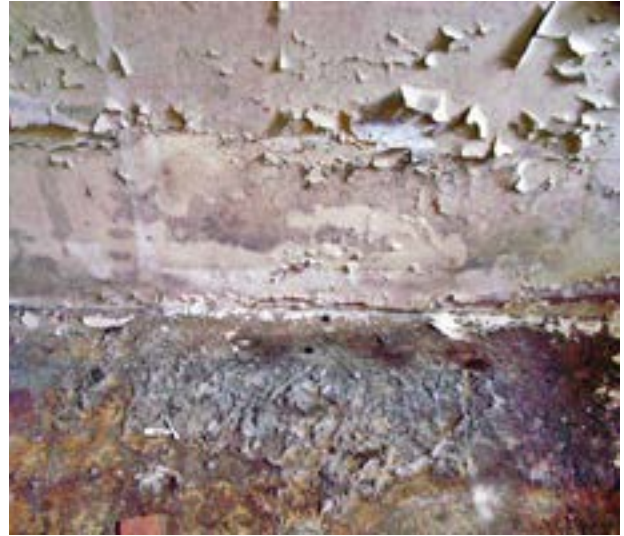
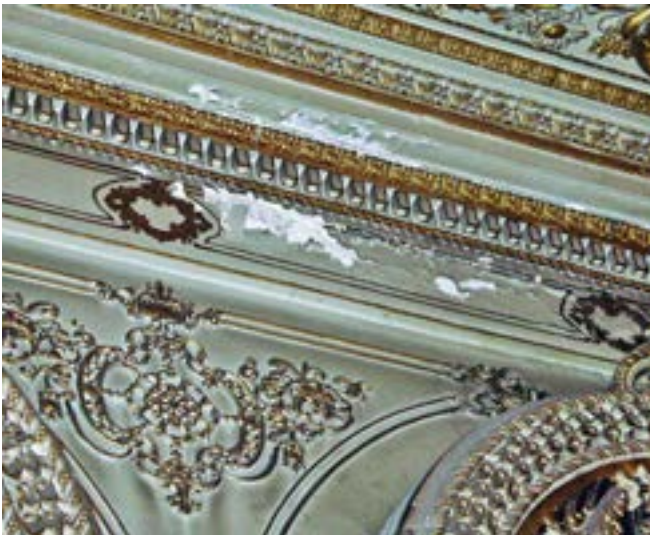
2 2010 yılında birinci katta çiçeklenme ve boya kabarması ve dökülmesi tespit edilen kısımlardan örnekler; A: 39 numaralı salon tavan silmesi, B: 49 numaralı oda tavan silmesi.

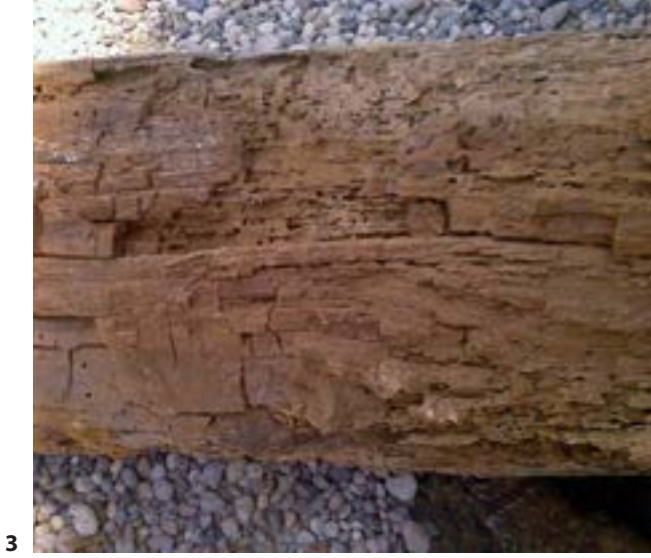
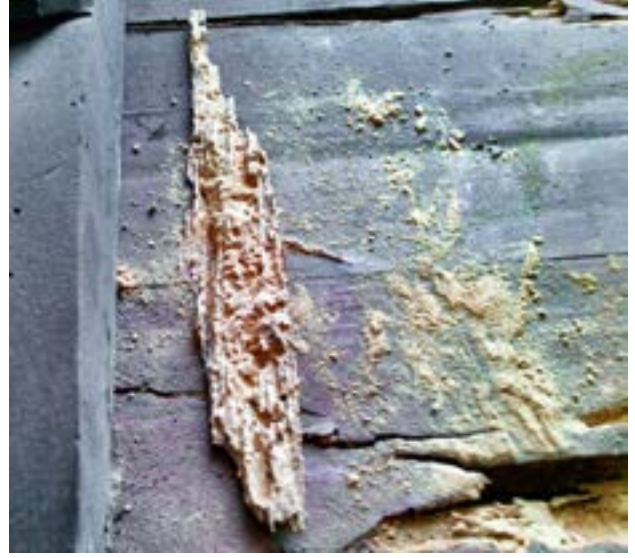
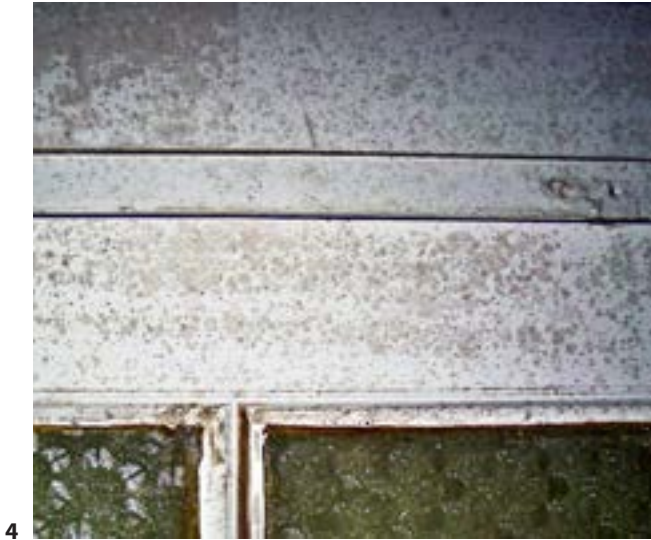
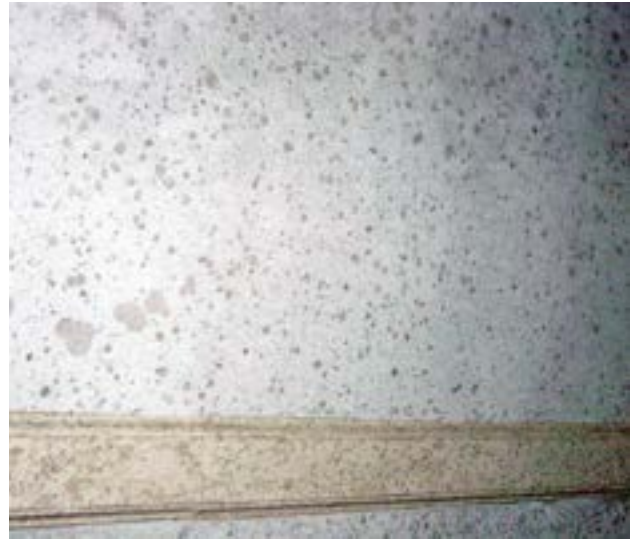
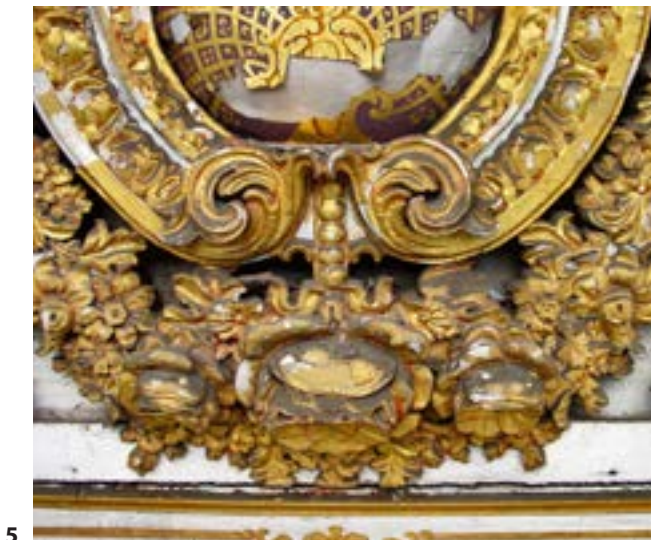
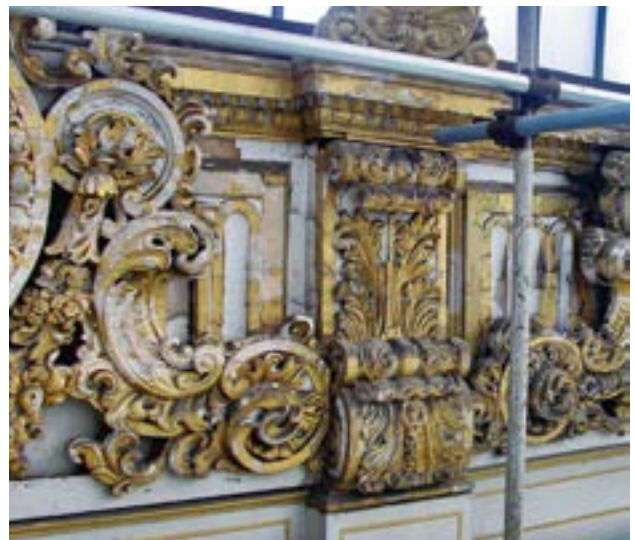
3 Çürüklük mantarları ve ahşap zararlılarından kaynaklanan hasar örnekleri: **A:** Dolmabahçe Sarayı bodrum katta onarım öncesi çürüklük mantarları nedeniyle hasarlanmış bir taşıyıcı eleman, **B:** Bodrum katta ahşap kurtlarının sebep olduğu hasar nedeniyle kullanılmaz hale gelmiş bir pencere denizliği, 2008 onarım öncesi.

4 Bodrum kat onarımı öncesi bir mekânın tavanında ve kapısında görülen küf mantarları, 2008.

5 Kristal Merdiven Salonu, ahşap kabartmalı kısımlarda sıcaklık ve bağıl nem dalgalanmasından kaynaklanan 2006 yılı onarımı öncesi tespit edilen dökülmeler.

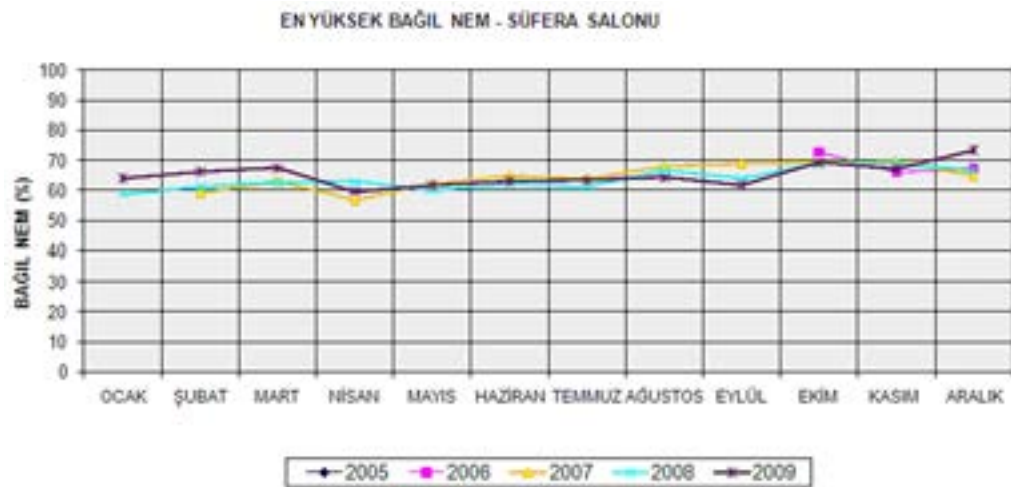
Çizelge 7 Süfera Salonu, en yüksek aylık bağıl nem, 2005-2009.

Isıtılmayan zemin ve birinci katta ölçüm yapılan mekânlarda 2005-2010 yıllarında ölçülen sıcaklık ve bağıl nem değerlerinin benzer olduğu tespit edilmiştir. (Çizelge 7-8). Bu katlarda ölçüm yapılan mekânlarda seyrek de olsa %75 in üzerinde bağıl nem ölçülmüştür. Zemin katta bağıl nem %33-77 arasında değişmektedir. Aylık ortalama değerler ise %46-64 arasındadır. Birinci katta bağıl nem %37-77 arasında değişmektedir. 2009 yılında aylık ortalama bağıl nem %49-67 arasındadır (Çizelge 1-2). Zemin ve birinci katın değerleri CCI tarafından yapılan sınıflandırmada B seviyesine yakındır. Bağıl nemin %75'in üzerinde olduğu veya sıcaklığın 30°C'nin üzerinde olduğu zamanlarda kontrollü havalandırma ile değerler referans değerlerin altına indirilmelidir. Korunmuşluk durumu veya malzeme-yapısal özellikleri nedeniyle bu koşullarda risk altında olan objeler izlenmelidir.

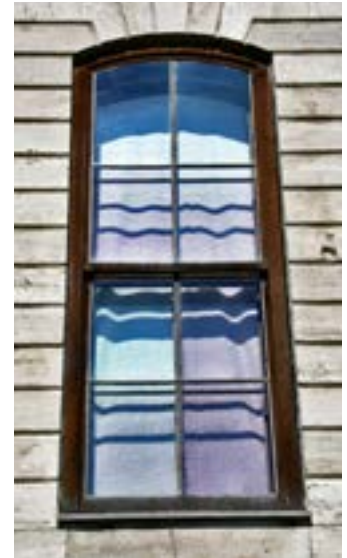
7 Dolmabahçe Sarayı batı cephesi pencerelerinde mor ötesi ve görünür ışığı belirli bir oranda engelleyen özgül renkli camların dağılımı.

Yapılan ölçümlerde pencerelerde bulunan camların özelliklerine göre değişimle birlikte iki kanadın da kapalı olması halinde morötesi ışınımın %30-70, görünür ışığın ise %25-40 arasında engellendiği tespit edilmiştir. Stor perdelerin kapalı tutulduğu durumda ise morötesi ışınım %90-96, görünür ışık ise %88-91 oranında önlenmektedir. (Çizelge 12-13) Güneşin pencerelere geldiği saatlerde stor perdeler mutlaka kapalı tutulmalıdır. (R. 9)
