RÖLÖVE ve RESTORASYON DERGİSİ

KARAMAN NUHPAŞA CAMİİ

İ.Ahmet ARSLANOĞLU
Yusuf ERDOĞAN

KONYA-KARAMAN, NUHPAŞA CAMİİ, RÖLÖVE PROJESİ.

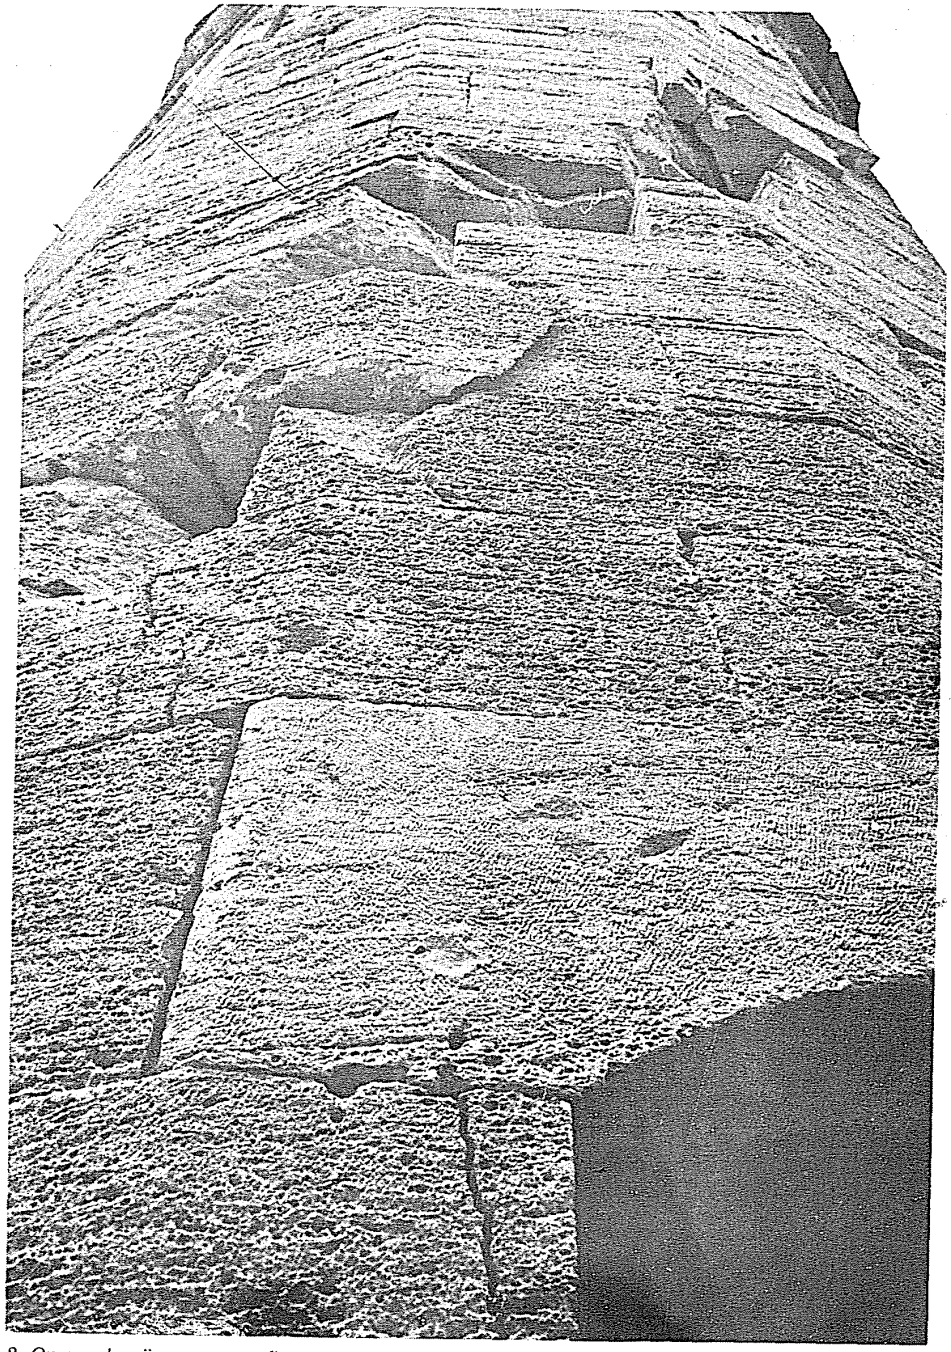
1 Onarımdan önce: Minare ve ağırlık kulesi

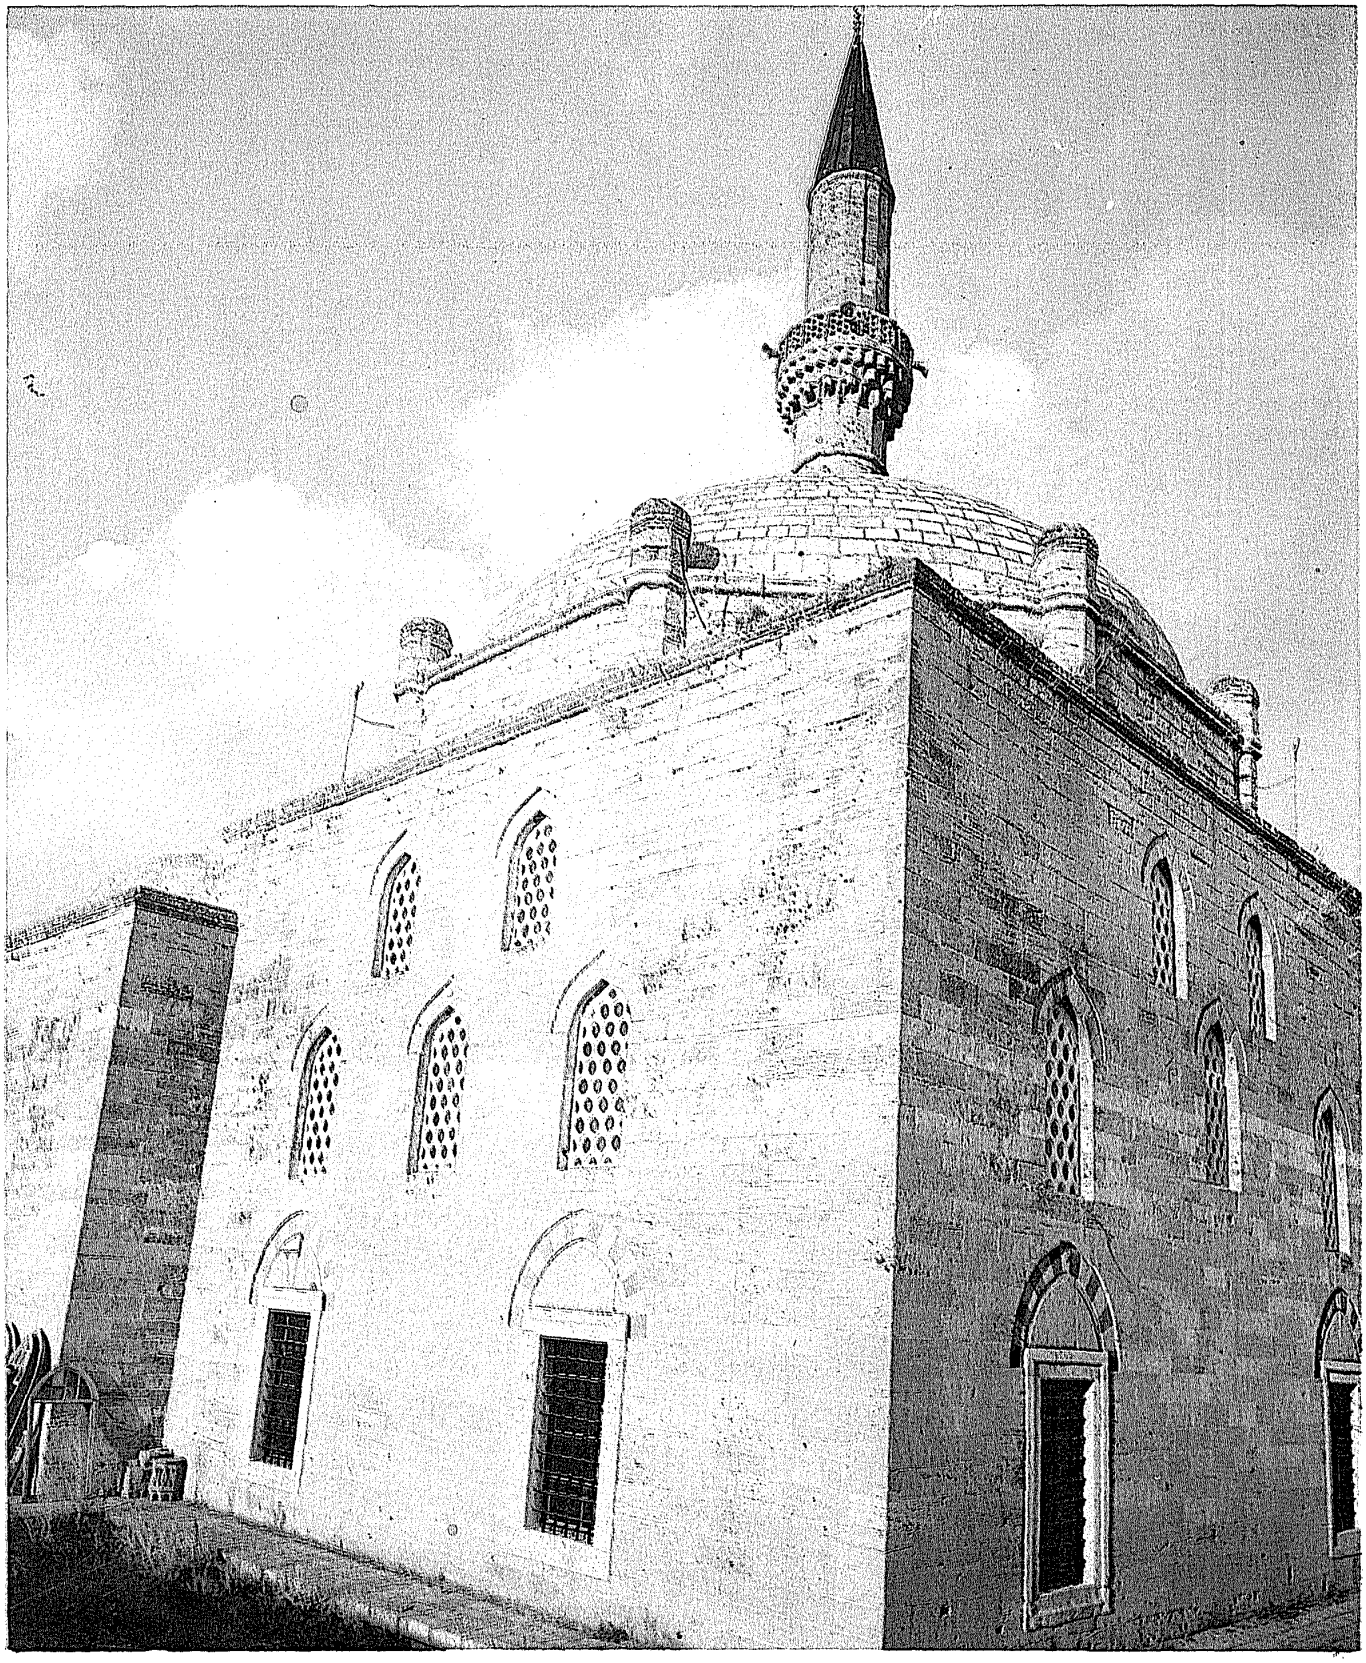
Nuhpaşa Câmii'nin 1983 yılı onarımı öncesindeki durumunu özetlemek gerekirse; yıldırımdan hasar görmüş oluşu sebebiyle takriben düşey bir çizgide çatlaklar ihtiva eden minare peteği, sızdırmazlığı yeterli bulunmayan bir ana kubbe örtüsü, hemen bütün eserlerde gözlendiği gibi çevre kotu yükselmesi sebebiyle bir miktar gömülmüş durumda bulunan zemin seviyesi, düzgün ihata edilmemiş ihata çerçevesi; eserin sorunları arasında sayılabilecektir. Ayrıca bina içinde yersiz şekilde eklenmiş bir takım sıva, boya, badana ile doğramayı da bunlara eklemek mümkündür.

2 Onarımdan önce: [illegible] Peteğinde yıldırımdan hasar gören kısım

Minare külâhı İdare elinde bulunan bakırla kaplanmış ve minareye yeniden paratoner konulmustur.

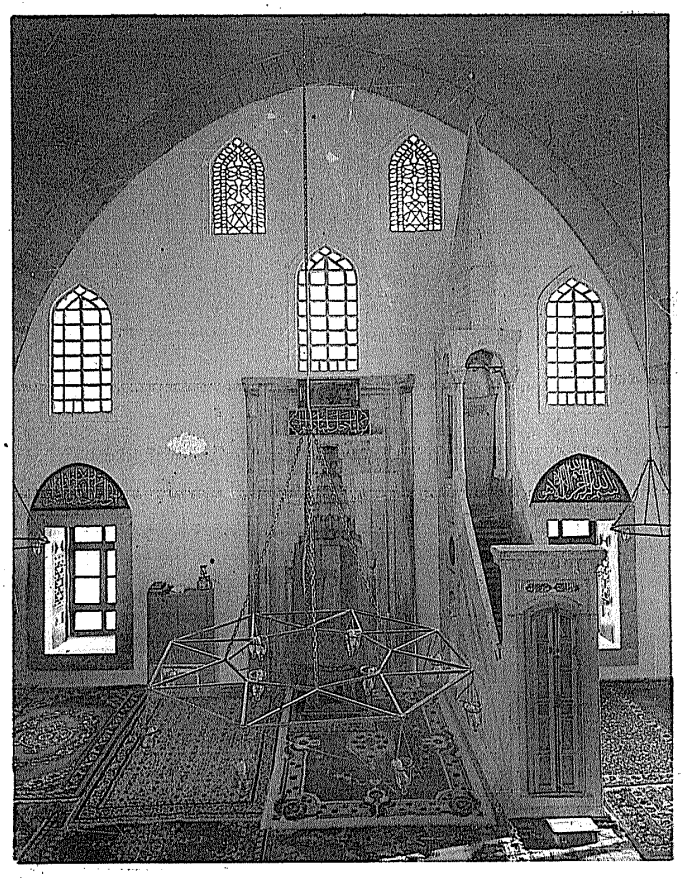
2- Karaman Nuh Paşa Camii iç görünüş (onarım sonrası)
