BEYLERBEYİ CAMİİ (HAMİD-İ EVVEL CAMİİ)'İNDE ONARIM FAALİYETLERİ

Reparation Studies on the Beylerbeyi Mosque

Ahmet Hamdi BÜLBÜL/Sanat Tarihçi
İstanbul IV Numaralı Kültür ve Tabiat Varlıklarını Koruma Bölge
Kurulu Müdürlüğü / İstanbul

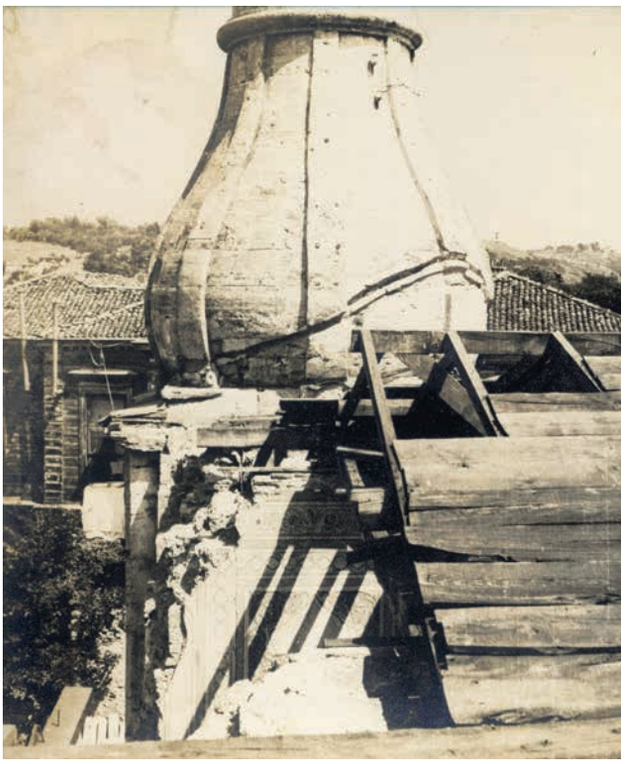
Fotoğraf 10. Minarenin küp kısmına bitişik olan ve çöken çatının görünümü (İ.A.M.E.E.E.A.1964)

1961- 64 Yıllarında caminin minarelerinin her ikisi küp kısmına kadar sökülerek yeniden yapılmıştır (Fotoğraf 14). İnşaat sırasında mevcut eski taşların yanı sıra yeni malzemelerden de yararlanılmıştır. 1964 yılında çıkan şiddetli rüzgârdan caminin minareyle bağlantı yerlerine rast gelen kısımların üst örtülerinin (Fotoğraf. 8,9,10,11,12) yanı sıra kubbe kasnağının kurşunları da etkilenmiştir (Fotoğraf 14). Tamamen yıkılan son cemaat yeri çıkmaları, temel, sütun kaidesi izleri ile mevcut sütunlar, kaideleri ve başlıklardan yararlanılarak yeniden inşâ edilmiştir. Son cemaat yeri tavan ve taban döşemeleri betonarme, nervürlü olarak yapılmıştır. Kubbe kasnak dışlıkları, beden duvarlarındaki izlerin incelenmesi sonucu son cemaat yeri çatı döşemesi ve örtüsünün biçimi tespit edilerek yeniden inşâ edilmiştir (Bülbül.56).

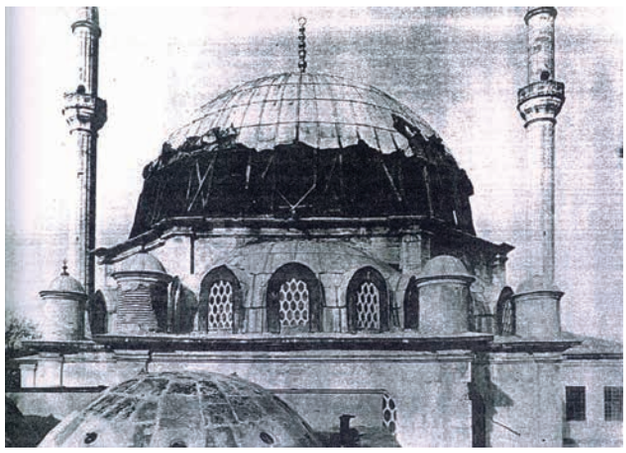
Fotoğraf 12. Rüzgardan etkilenen kubbe kurşun kaplamaları (V.G.M.A. 1964)

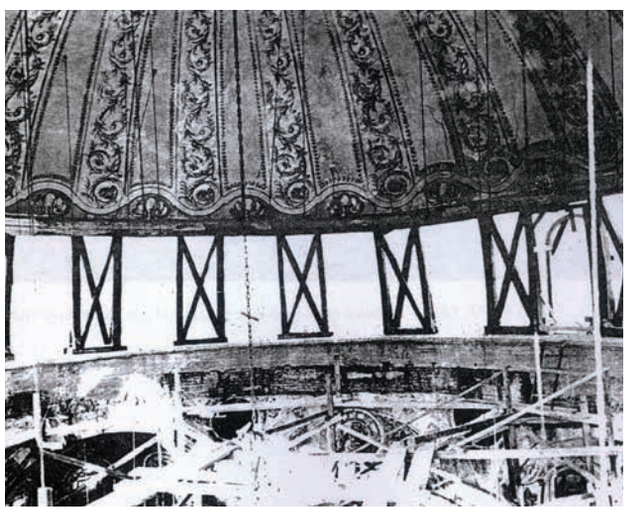
Fotoğraf 13. Kubbenin içten görünümü (V.G.M.A.1964)

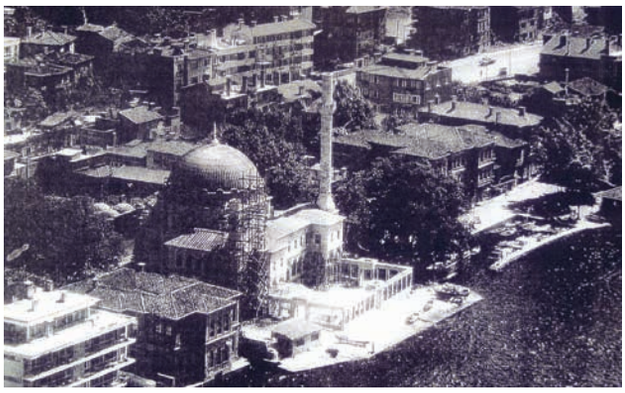
Fotoğraf 14. 1964 onarımları sırasında bir hava subayı tarafından çekilen Beylerbeyi Camii görüntüsü (A.H.Bülbül Arşivi)

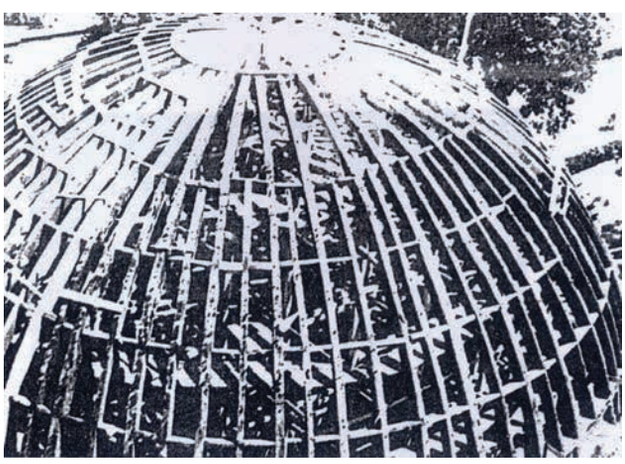
Fotoğraf 16. 1983Yangın sonrası kubbenin görünümü (Süha Engin'den) (2)

13 Mart 1983 gecesi caminin yanında yer alan ve restorasyon çalışmaları devam eden Debreli İsmail Paşa Yalısı'nda çıkan bir yangın camiye sıçramış, cami'nin ahşap kubbesinin 3/5'lik bölümünün tutuşarak çökmesine neden olmuştur (Fotoğraf. 16). Kubbenin çökmesinden önce 150 m^2'lik halı, kürsü, rahle ve sat kurtarılmış ancak avize enkaz altında kalmıştır. Maun ağacından, üzerine fildişi kakmalı minber,

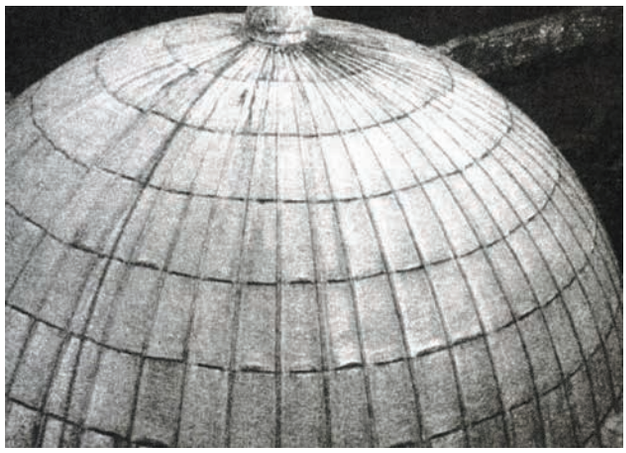
Fotoğraf 18. Kubbenin görünüşü (A.H.Bülbül 2002)

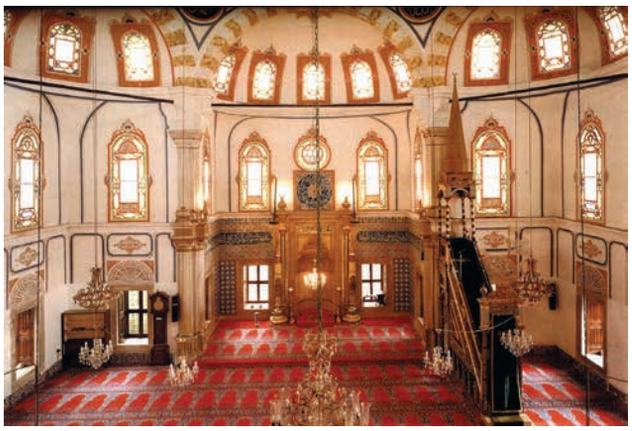
Fotoğraf 22. Beylerbeyi Camii kubbesinin içten görünümü (A.H.Bülbül 2010)
