BİRGİ'DEKİ TAŞINMAZ KÜLTÜR VARLIKLARININ KORUNMA DURUMLARI HAKKINDA

OBSERVATIONS ON PRESERVATION STATE OF TANGIBLE CULTURE HERITAGE IN BİRGİ

Şakir ÇAKMAK*

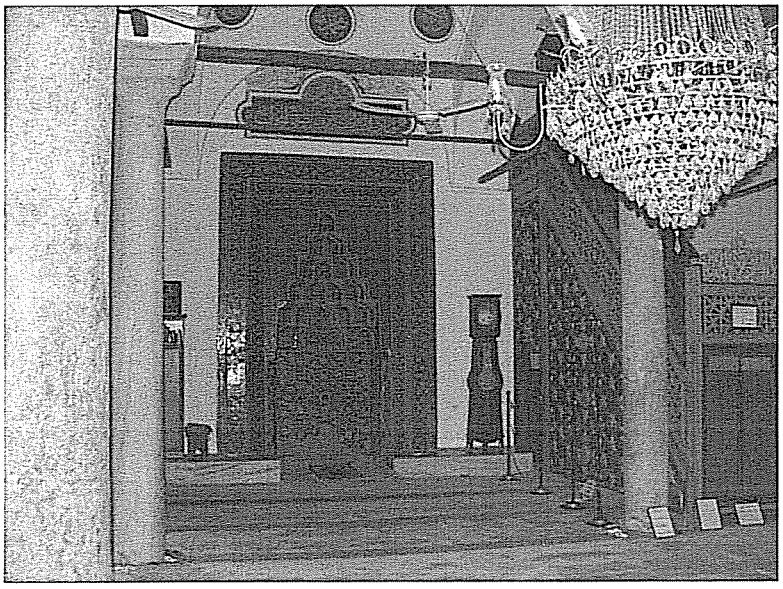
Res. 1- Ulu Cami. Kuzey Cephesi.

Kentte günümüze ulaşabilmiş 4 cami ve 1 mescid bulunmaktadır. Birgi Deresi'nin doğusunda, küçük bir meydan üzerinde yer alan *Ulu Cami*, Anadolu Selçuklu dönemi mimarisinden öykünen plan özelliklerinin yanı sıra kentsel dokunun nasıl şekillendiği konusunda fikir vermesi bakımından da önemlidir[3]. Batısındaki Aydınoğlu Mehmed Bey Türbesi (1333-34), güneyindeki Şah Sultan Türbesi (1310), doğusundaki İmam Birgivi Medresesi (16.yy) ve kuzeydoğusundaki Çarşı Hamamı (15.yy) ile birlikte ciddi bir dokunun parçası olan yapı, 712/1312-1313 yılında *Aydınoğlu Mehmed Bey* tarafından inşa ettirilmiştir. Kıble duvarına dik uzanan 5 sahınlı bir harim ve güneybatı köşesindeki minareden oluşmaktadır. Yapıya biri kuzeyde, diğeri doğuda yer alan iki açıklıktan girilmektedir (Res. 1). Mihrap önü bir kubbeyle, diğer kısımlar ahşap tavanla örtülüdür. Örtü, devşirme başlıklara sahip devşirme sütunlarla taşınmaktadır. Doğu cephesinin alt kesimi moloz taşlarla, üst kesimi ise kesme taş ve mermer bloklarla kaplanmıştır. Batı cephesi moloz taşlarla, güney cephesi mermer bloklarla kaplıdır. Yapı, çini mozaik, sırlı tuğla ve ahşap süslemeleri ile de dikkat çekicidir. Kündekari teknikli minberi 722/1322 yılında *Muzaffereddin bin Abdülvahid bin Süleyman* adlı bir usta tarafından yapılmıştır. Zengin geometrik ve bitkisel süslemeler içeren çini mozaik mihrabı, ahşap minberi gibi Anadolu Selçuklu dönemi mimari süslemesinin izlerini taşımaktadır (Res. 2). Güneybatı köşesindeki minaresinin gövdesinde yer alan çini mozaik ve sırlı tuğla süslemeler de dikkat çekicidir. Beyliği temsil eden simgesel anlamının yanı sıra mimari ve süsleme özellikleri bakımından da önemli bir yapı niteliği taşıyan Ulu Cami, bugün hatalı onarımlar nedeniyle niteliği ile bağdaşmayan bir görünüme sahiptir. 2007 yılı onarımında gerçekleştirilen kötü derzler, yapının görsel algısını olumsuz yönde etkilemektedir. 2012 yılı başında rölöve-restitüsyon ve restorasyon projesi ihalesi gerçekleştirilen yapının özgün niteliklerine kavuşmasını sağlayacak restorasyon çalışmaları, dünya kenti adayı Birgi açısından büyük önem taşımaktadır.

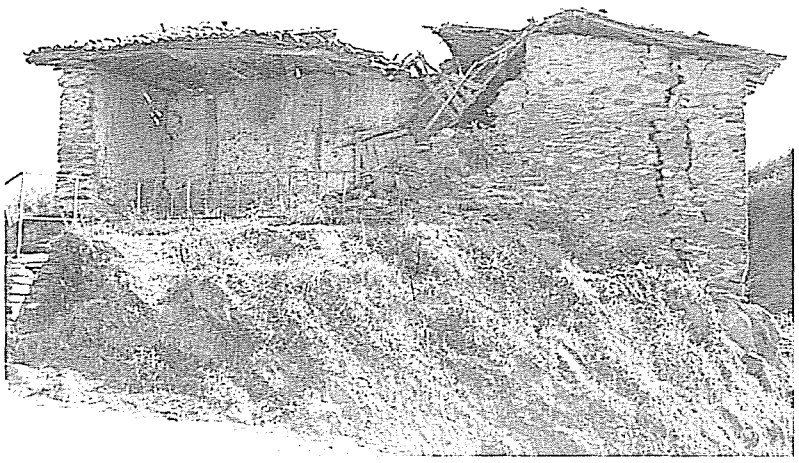
Res. 5-Sasalı Mescidi.

Birgi Kent merkezindeki 4 caminin yanı sıra kentin doğusunda, Sasalı Mahallesi'nde, günümüze kısmen sağlam olarak ulaşabilmiş bir de mescid bulunmaktadır. Tarafımızdan *Sasalı Mescidi* olarak adlandırılan yapı, kare planlı bir harim ve kuzeyindeki son cemaat yerinden oluşmaktadır (Res. 5). Düz ahşap

tavanla örtülü yapının inşa kitabesi yoktur. Mimari özelliklerinden hareketle 18-19. yüzyıllara ait olduğunu düşündüğümüz yapının ayakta kalmasını sağlayacak önlemler alınması ve restorasyonu yapılarak yaşatılması gerekmektedir.

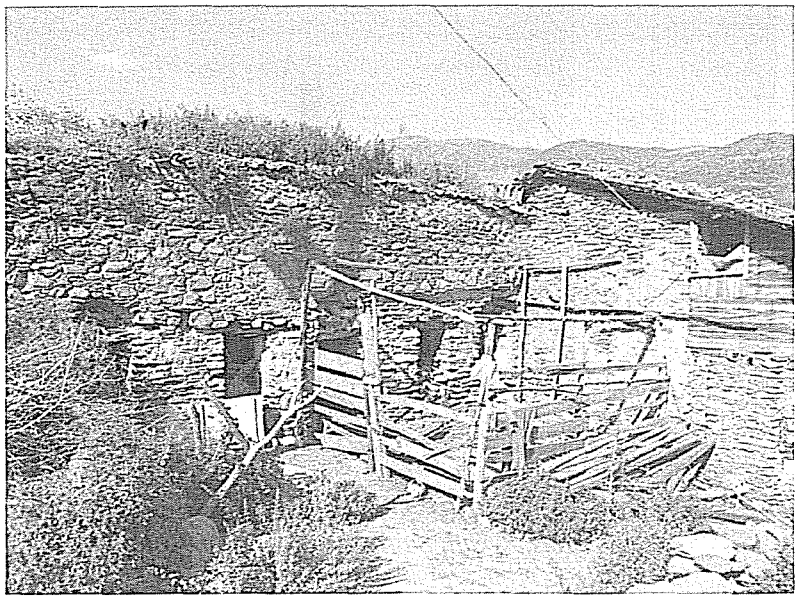
Res. 6-Kale Medresesi. Genel görünüş.

Kentin kuzeyinde, İmam Birgivi Caddesi'nde yer alan ve kent surlarına dayalı olarak inşa edilen *Kale Medresesi*, bugün itibariyle kare planlı haç tonozla örtülü üç hücre ve dikdörtgen bir mekandan ibarettir (Res. 6). İmam Birgivi Caddesi'nin açılması sırasında surlarla birlikte medrese hücrelerinin bir bölümünün de yok edildiği anlaşılmaktadır. Moloz taşlarla inşa edilen yapının hücrelerinde çeşitli sayılarda ocak ve nişlere yer verilmiştir. İnşa kitabesi bulunmayan yapı, plan ve malzeme özelliklerinden hareketle 16. ya da 17. yüzyıla tarihlendirilmektedir[9]. Kentin kuzeye doğru genişlediği sürecin önemli göstergelerinden biri olan yapının korunarak yaşatılması Birgi açısından büyük önem taşımaktadır.

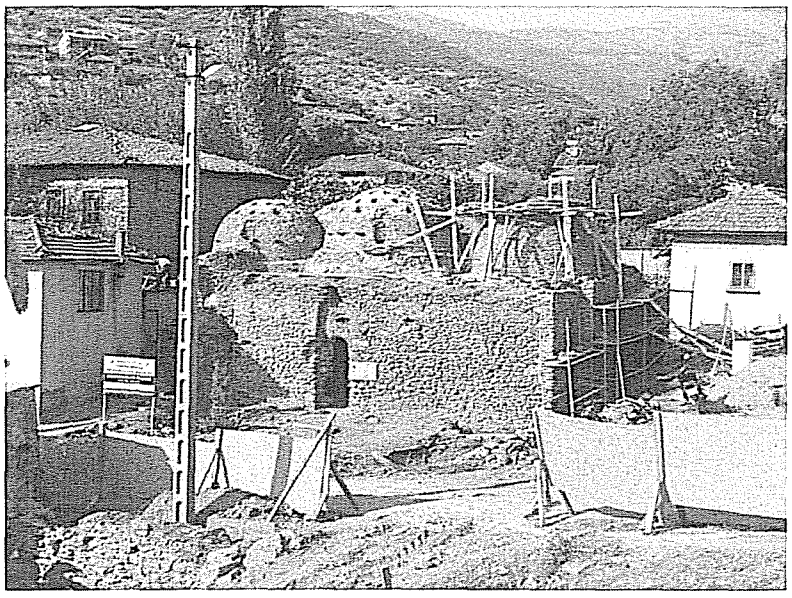
Res. 8- Şah Sultan Türbesi. Güneyden genel görünüş.

Ulu Cami'nin güneydoğusunda yer alan *Şah Sultan Türbesi*, kubbeyle örtülü altıgen gövdeli bir yapıdır[12] (Res. 8). Moloz taş ve tuğlalarla inşa edilen yapıya güneyde yer alan cepheden taşıntılı taçkapıdan girilmektedir. Taçkapısındaki kitabesine göre, *Hatuniye binti Aydın* için 710/1310 yılında inşa edilmiştir. Kentin en önemli noktalarından birinde yer alan bu önemli yapı, ne yazık ki uzun bir süre önce geçirdiği kötü bir onarımın izleriyle yaşamaktadır. Özgünüyle bağdaşmayan çimento harçlı derzleri, yapıyı görsel açıdan olumsuz yönde etkilemektedir. Yapının acilen özgün niteliklerine kavuşturulması gerekmektedir.

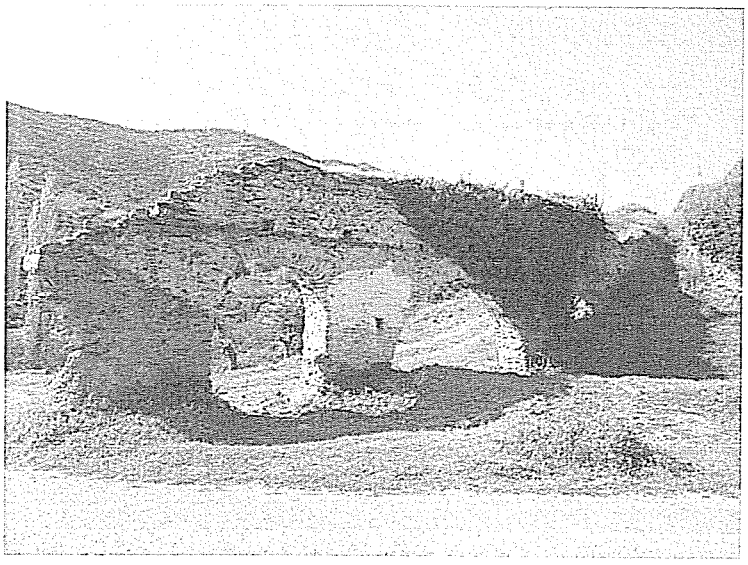
Res. 11- Kütüphane. Genel görünüş.

Küp Uçuranlar (Pankuduz) Kulesi'nin yaklaşık 50m. güneyinde yer alan *Kütüphane*, kubbeyle örtülü kare planlı bir yapıdır[17] (Res. 11). Doğu ve batı cephelerinde ikişer pencere açıklığı bulunmaktadır. Kuzey cephesi sağır bırakılmıştır. Yapıya güney cephesinin batı ucundaki açıklıktan girilmektedir. Yapının kubbe geçişleri pandantiflerle sağlanmıştır. Güney duvarı üzerinde bir mihrap nişi vardır. Kötü bir onarım geçiren yapı, günümüzde de kütüphane olarak kullanılmaktadır. Restitüsyonuna yönelik çalışmalar yapılarak özgün şekline kavuşturulması gerekmektedir.
