Son Devir Osmanlı Mimarisinden Bir Kesit Dolmabahçe (Bezmialem Valide Sultan Camii) Camii ve Restorasyonu

Ali Okur / Mimar
Vakıflar İstanbul I.Bölge Müdürlüğü

VAKIFLAR 2007 YILI ONARIMI

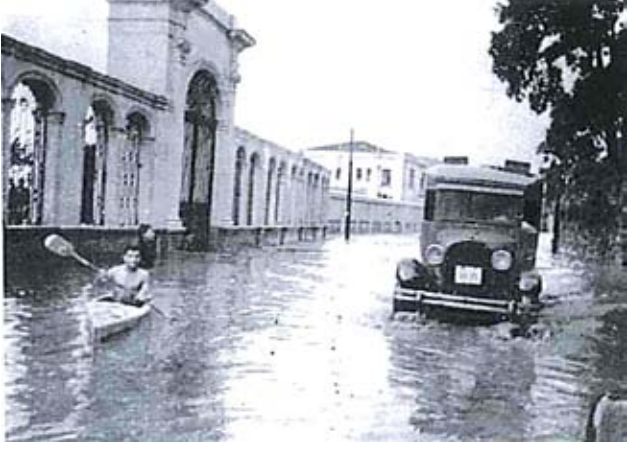
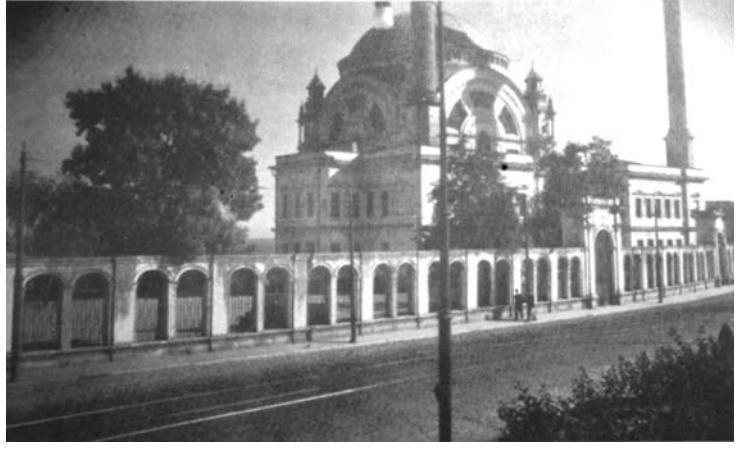
Resim, 12 ve 13- Dolmabahçe Camiinin bugün mevcut olmayan kapıları ve bir sel baskını.

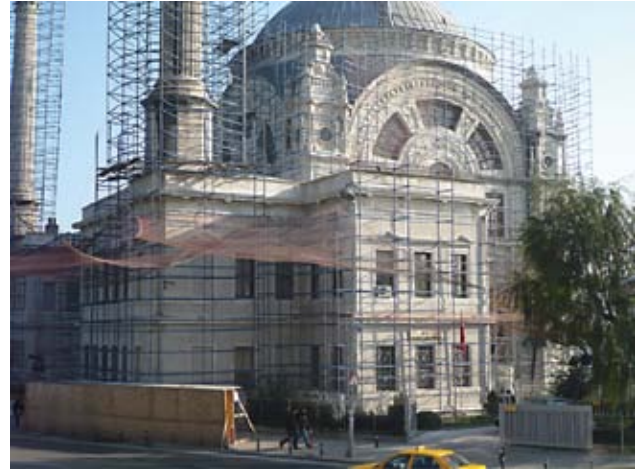
Resim 16- İskele ve yayalar için yapılmış güvenlik tüneli

Güvenlik için cami ile karayolu arasında kalan yaklaşık 1,5m genişliğindeki kaldırım üzerine koruyucu iskele kurmak, yapı ibadete kapatılmadığı için giriş kısmına (bahçesini kaybettiği için, ön avlu işlevindeki meydancığa) ağ germek kaçınılmaz olmuştur ve bu işlemler iskele kurulum aşamasında yapılmıştır. İskele kurulumu, eğer yapının dış yüzeyinde

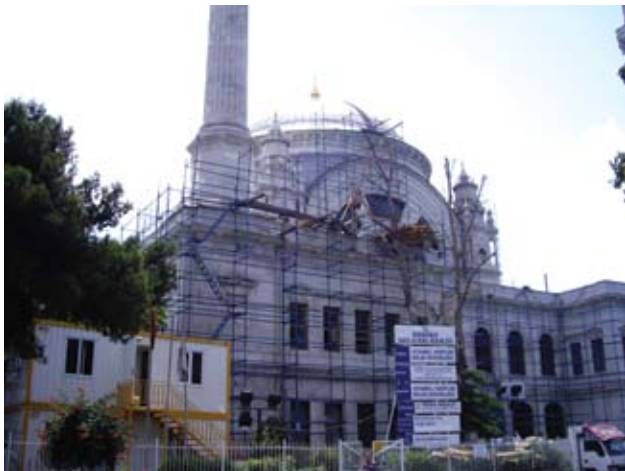
Resim, 15- Şantiye binası, cami kuzey cephesi

İnşa uygulamaların resmi başlangıç adımı tabela konması, pratik başlangıç adımı ise şantiye binasının kurulmasıdır. Bu tür uygulamalarda yapının bir kısmı da şantiye merkezine dönüştürülebilir. Fakat bu uygulama esnasında yapı, cemaat tarafından ve cami imam hatibi tarafından lojman olarak ve Beşiktaş Müftülüğü'nce kullanıldığından, caminin yol tarafına çift katlı bir konteynir konarak şantiye binası oluşturulmuştur.

Konteynirlerin burada konumlanmasının sebebi, şantiye alanına girip çıkanları kontrol etmek ve yapı içine girmesi gerekmeyen inşaat ilgililerinin burada işlerini halletmeleridir. Ayrıca bu yapıların sınırlı konforları nedeni ile cami deniz tarafı da tercih edilememiştir.

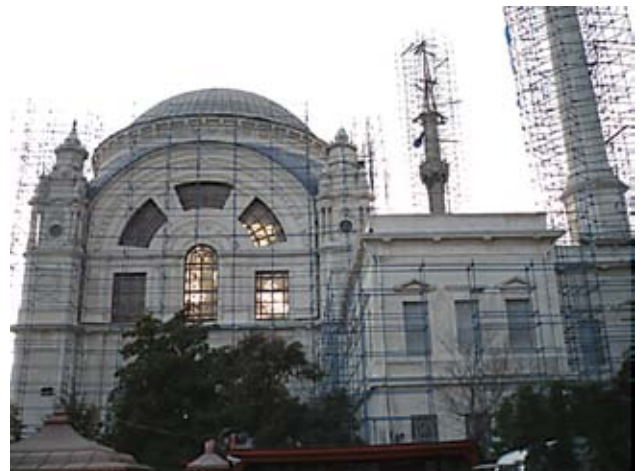
Resim, 17- Cami doğu cephesi

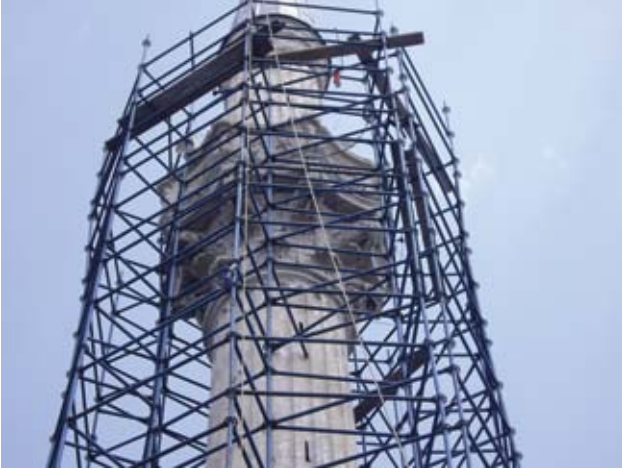
Resim, 18- Minare

müdahaleler varsa kaçınılmazdır. Bu yapının yaklaşık olarak tüm dış yüzeyine müdahale edildiği için ve yüksek bir yapı olması sebebi ile çok miktarda iskele malzemesine ihtiyaç duyulmuş, bu sıkıntı kısmi iskeleler kurularak giderilmiştir. İskelelerde en çok dikkat edilmesi gereken husus, kurulumunun ve malzeme yoğunluğunun uzman bir inşaat mühendisi tarafından gözetim altında tutulması gerekliliğidir. Bu yapıda minarelerin yüksekliği ve inceliği sebebi ile neredeyse bağımsız şekilde kendisini ayakta tutabilen bir çelik iskele kurulmuştur.

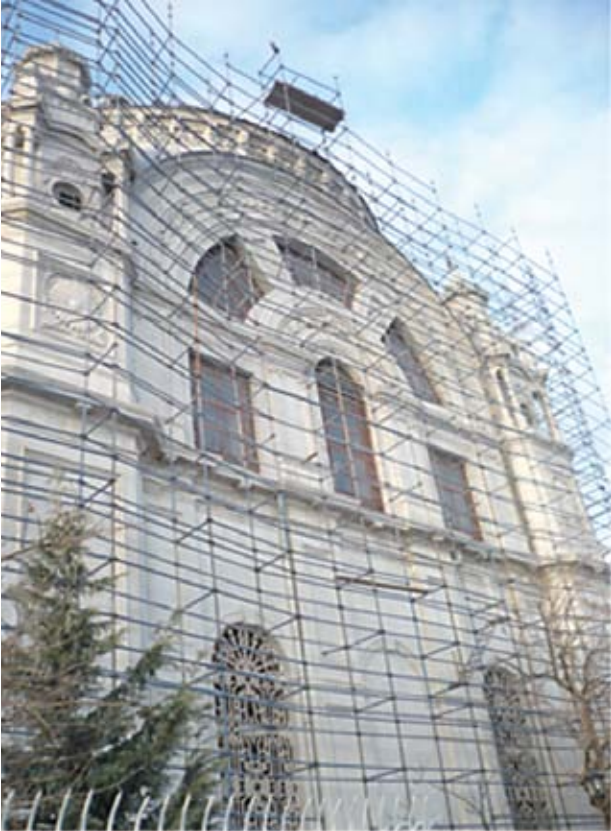
Resim, 19- Güney Cephesi İskelesi
