Restorasyon | Konservasyon | Arkeoloji | Sanat Tarihi | Yıl: 2016 Sayı: 12

# GİRESUN İL MERKEZİNDE RESTORE EDİLEN VAKIF CAMİLERİ THE FOUNDATIONAL MOSQUES RESTORED IN CENTRAL GİRESUN

İsmet Çalık | İnş. Yük. Müh, Vakıflar Trabzon Bölge Müdürlüğü  
Mehmet Fatsa | Araştırmacı-Yazar, Giresun İl Özel İdaresi

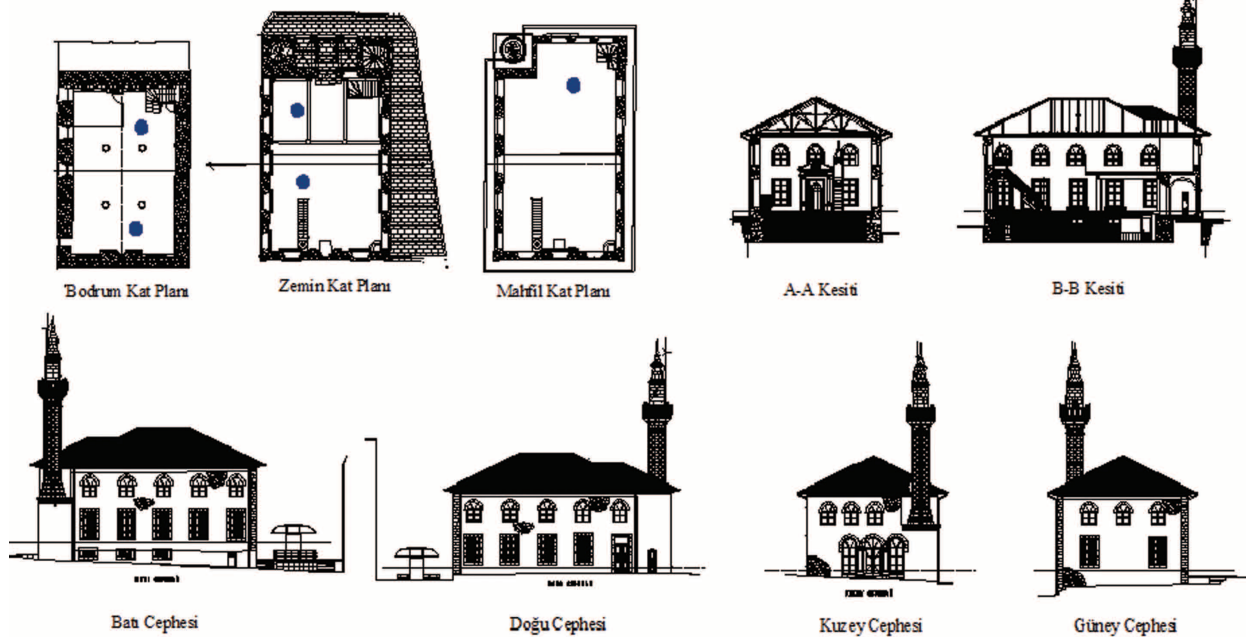
Çizim 6. Çınarlar Camisinin plan-kesit ve görünüşleri (Restorasyon Projesi, 2013).

üzerinde yer alan eserin, 1939 yılındaki depremden büyük hasar görmesi sonucu plan şekli değiştirilmiştir. Yıkılmadan önceki dönemde kubbeli ve kare planlı olan cami, depremden sonraki durumda dikdörtgen plana dönüştürülerek genişletilmiştir. Caminin kuzeyindeki son cemaat yerinin yapısı incelendiğinde ilk yapıldığı dönemin orijinal özellikleri daha net olarak gözlenmektedir.

Caminin doğu, batı ve güney cepheleri birbirine benzer şekilde moloz taş duvarlardan inşa edilmiştir. Yonu taşı pencere söveleri ve köşe taşları cephede dikkat çeken öğelerdir. Yapıda dış beden duvarlarında yapılan sıva raspası sonucu güney, doğu ve batı cephelerde taban, alt pencere üst kotu ve duvar üst kotunda betonarme kirişlerin olduğu belirlenmiştir. Taban ve pencere üst kotundaki kirişler moloz taş kaplanması yoluyla, duvar üst kotundaki kiriş ise ahşap kaplanması yoluyla kapatılmıştır. Caminin restorasyon
