**MAKEDONYA, BİTOLA'DAKİ (MANASTIR) HAYDAR KADI
CAMİSİNİN 2014-2017 YILLARI KONSERVASYONU VE
RESTORASYONU**

2014-2017 CONSERVATIONS AND RESTORATIONS OF HAYDAR QADI MOSQUE IN BITOLA, MACEDONIA

Keywords: Haydar Qadi Mosque, Bitola, architectural conservation, condition assessment.

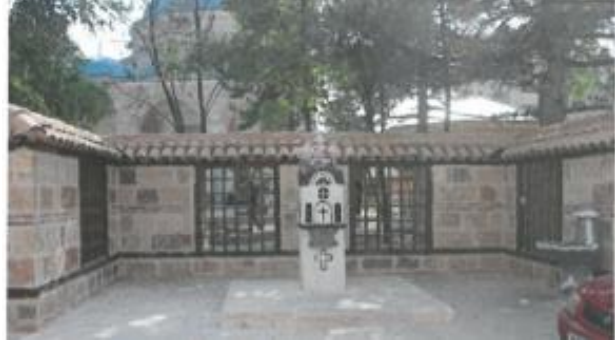
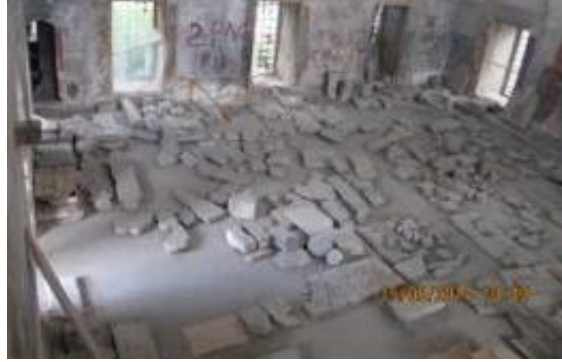
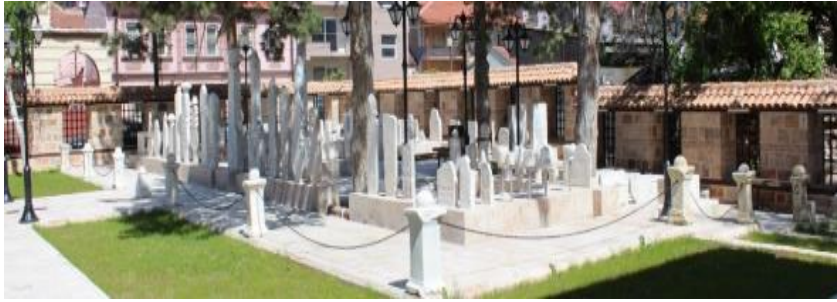
Resim 15. Yeni yapılan avlu duvarı ve praklisten (şapel) (a), 2014-2017 yılları arası restorasyonu öncesi cami içinde depolanan mezar taşları (b) ve restorasyon sonrası cami avlusu mezar taşı sergileme alanı (c). (Kaynak: (a)- Vakıflar Genel Müdürlüğü Arşivi, 2016, (b-c)- Yazarlara ait fotoğraf arşivi, 2014, 2017).

Bitola'da (Manastır) bulunan Osmanlı mezarlıklarından ve çeşitli camilerin hazirelerinden toplanan mezar taşlarıyla Bitola (Manastır) şehir merkezindeki Saat Kulesinin kitabesi ve II. Mahmud'a ait iki adet tuğra taşı ve yapının özgün minber parçaları Bitola Müzesi tarafından 2014 onarımından önce camii içinde depolanmıştır. Yapının avlusunda herhangi bir hazire alanı olmamasına karşın bu taşların projeleri ve envanter fişleri hazırlanmış, konservasyonu yapılarak avlu bahçesinde açık hava müzesi konseptinde sergilenmesi kararlaştırılmıştır (Resim 15). Mezar taşlarına yönelik bozulmalar; rölöveler üzerinde farklı lejantlar kullanılarak belgelenmiş, başlıca bozulma türleri; çatlak, yapısal kırık, 5 cm'den büyük ve küçük yüzey kaybı, malzeme kaybı, yüzeyde kirlilik, tuzlanma, renk değişimi, yosunlanma ve sıva kalıntısıdır. Mezar taşlarının onarımına yönelik temel yaklaşım ve müdahale biçimleri ise; donatı çubuklarıyla sağlamlaştırma, yapıştırarak birleştirme, bütünleme, yüzey temizliği, plastik onarım olarak belirlenmiştir.³⁶

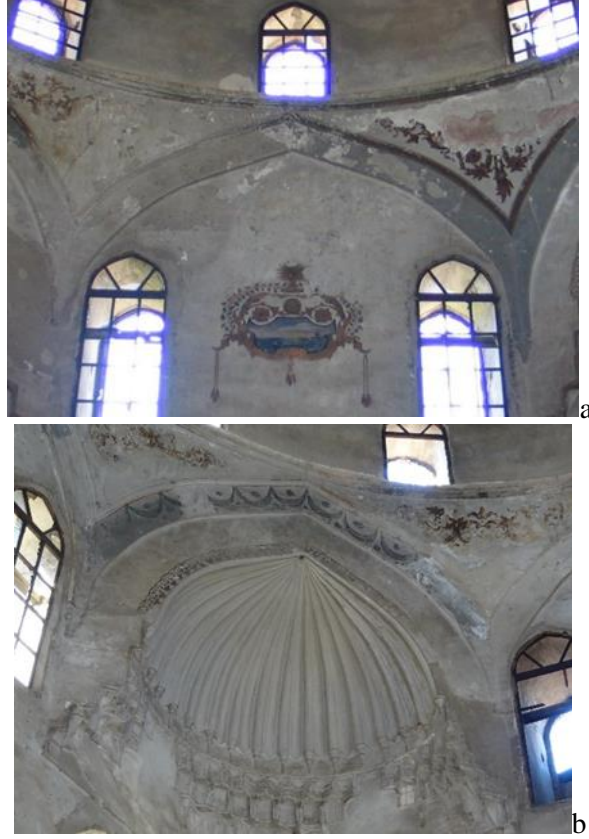
Resim 17. 3. seviye pencere hizasındaki manzara resmi (a), pandantif kemerinde perde ve çiçek motifli bordür ile tromp kemerinde palmet başlıklı bordür (b). (Kaynak: Yazarlara ait fotoğraf arşivi, 2013).

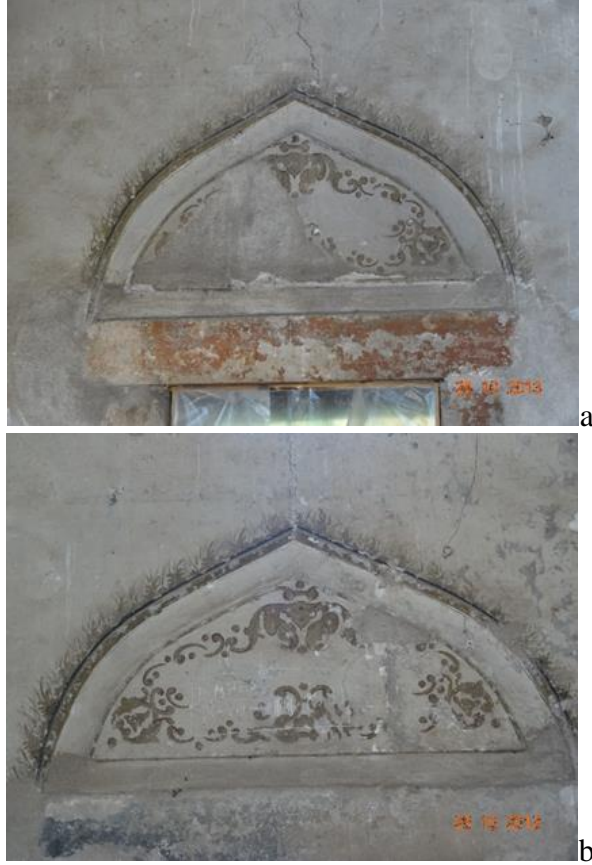
aynalarının çimento katkılı sıva ile sıvandığı görülmektedir. Mihrabın bu dönemde yeşil ve siyah renkte düz boyandığı görülmektedir.

Resim 18. Doğu cephedeki pencere aynasındaki kalemişi bezeme (a) ve batı cephe pencere aynasındaki kalemişi bezeme (b). (Kaynak: Yazarlara ait fotoğraf arşivi, 2013).

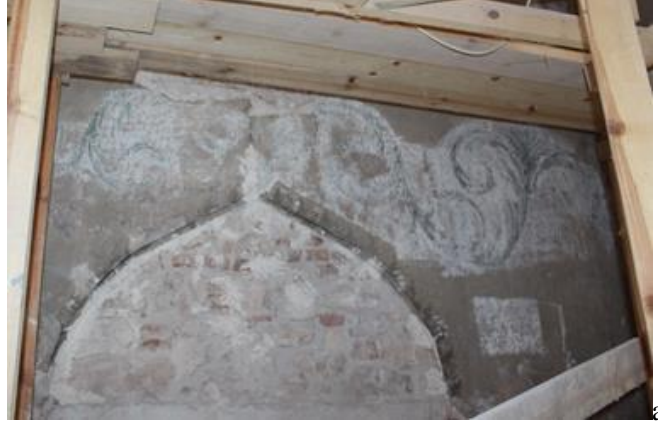
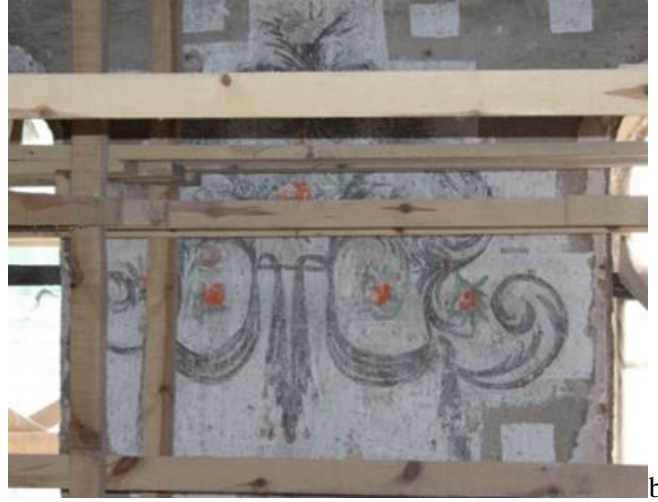
Yapının iç beden duvarlarında ve son cemaat güney duvarında yapılan raspa çalışmaları sonucunda yoğun bir kalemîşi bezeme programıyla karşılaşmıştır (Resim 21). Bu katmandaki kalemîşi bezemelerde; S ve C kıvrımlı dallar merkezinde çiçek ve yaprak demeti olan yıldız formlu kompozisyonlar ve harim içi güney duvarıyla son cemaat güney duvarı doğu pencere aynasında yer alan duvar resimlerinden oluşan bir bezeme programı görülmektedir. Arık da 18. yüzyılın sonlarında İstanbul, Anadolu ve

Resim 21. Badana raspası ile ortaya çıkarılan kıvrık dal kompozisyonlu kalemîşi bezemeler (a, b) ve konservasyon sonrası görünüşleri (c, d). (Kaynak: Vakıflar Genel Müdürlüğü Arşivi ve yazarlara ait fotoğraf arşivi, 2015, 2016).

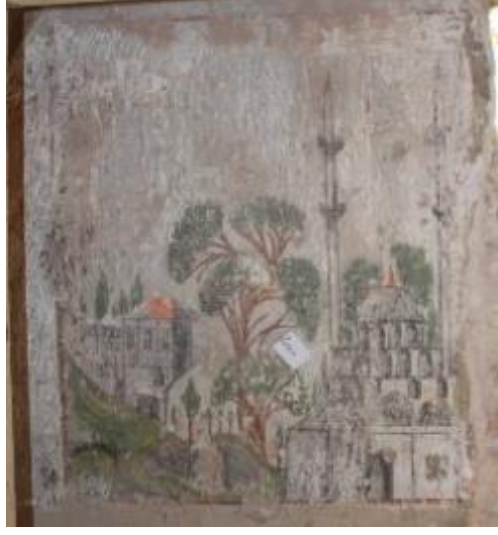
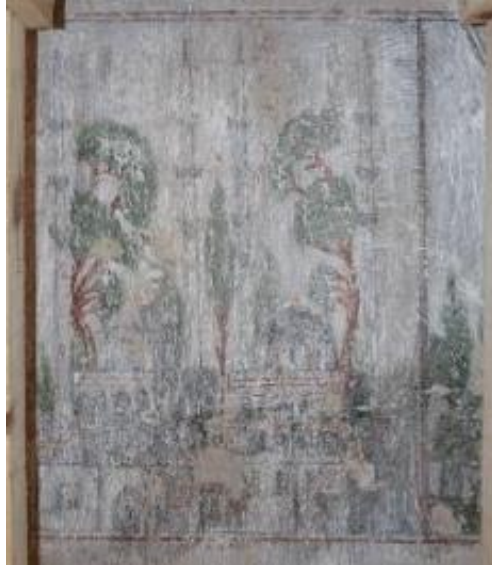
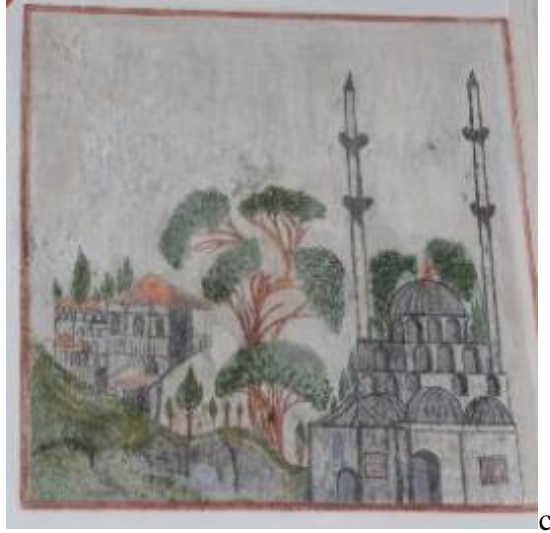
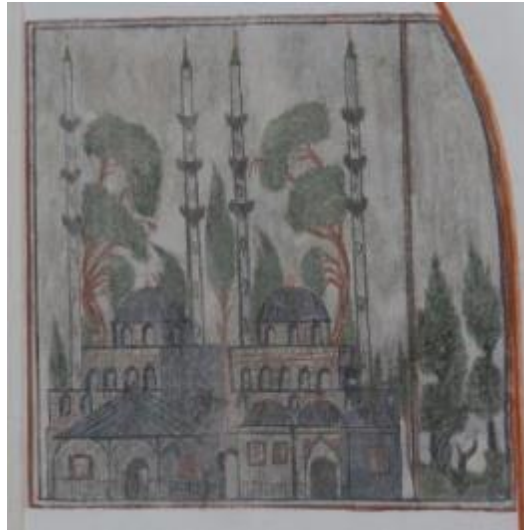
Resim 22. Güney duvarının doğu (a) ve batı (b) kenarında raspa sonucunda bulunan duvar resmi ve duvar resimlerinin restorasyon sonrası görünümleri (c-d). (Kaynak: Yazarlara ait fotoğraf arşivi, 2013, 2016).

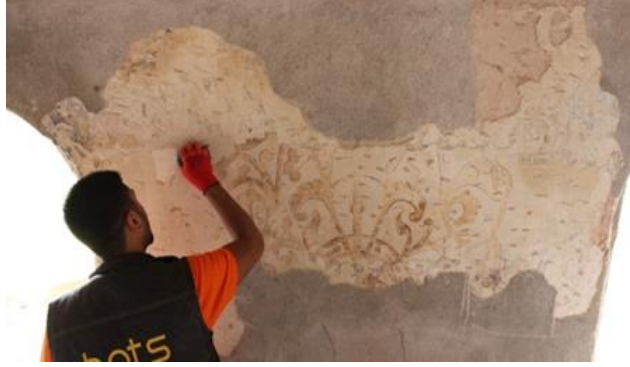
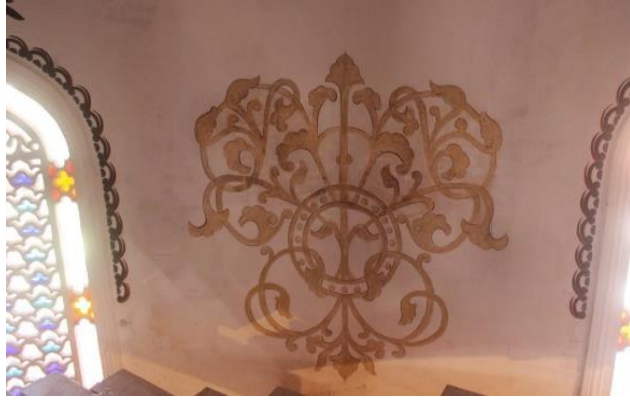
Resim 24. Kasnak bölümünde raspa sonrası bulunan kalemişi bezeme (a) ve konservasyon ve restorasyonu tamamlandıktan sonraki görünümü (b). (Kaynak: Vakıflar Genel Müdürlüğü Arşivi, 2016).

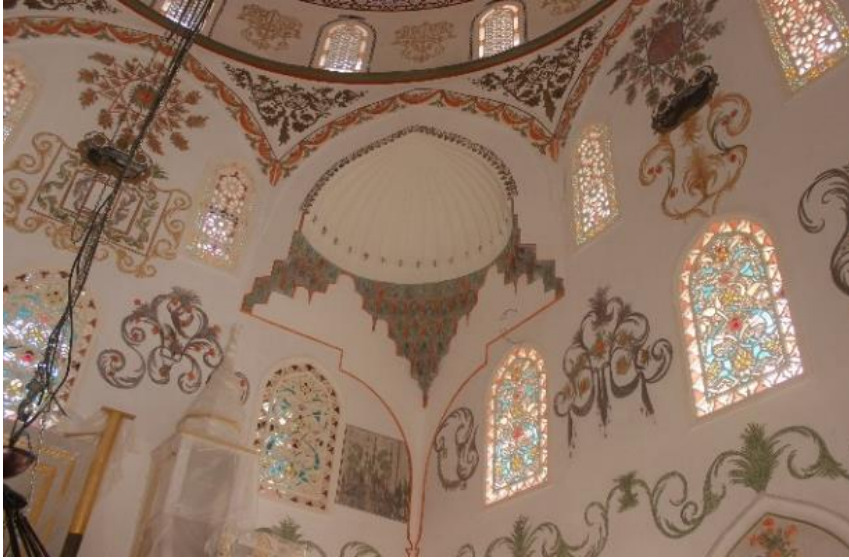
a

Resim 28. Konservasyon ve restorasyon çalışmaları sonrası yapının doğu iç cephe (a), güney batı iç cephe (b) ve dışarıdan görünümü (c). (Kaynak: Yazarlara ait fotoğraf arşivi, 2017).
