# YENİ CAMİİ HÜNKÂR KASRI RESTORASYONUNDA TAŞIYICI MEŞE DİKMELERDE YAŞANAN SORUNLAR

*The Problems of Bearing Oak Pillars During The New Mosque Imperial Pavilion Restoration*

İsmail Önel | Restorasyon Teknikeri

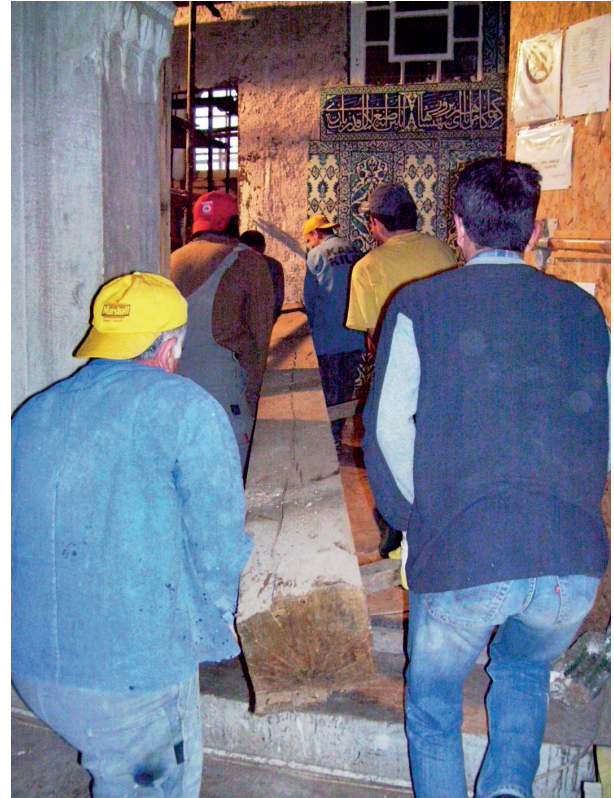
since Kastamonu, Düzce, Bartın ve Kırklareli ormanlarında 0,25 x 0,25 x 5m. ebatlarında meşe kereste araştırması yapılmıştır. Bütün bu araştırmalar sonucunda 0,25 x 0,25m ebatlı meşe kereste bulunmasına rağmen, gerekli olan 5,00m. uzunlukta kereste bulunamaması maalesef sıkıntıya sebep olmuştur. Günümüzde ormanlarımızda bu boyutlarda meşe kesimi çok sık yapılmamaktadır.

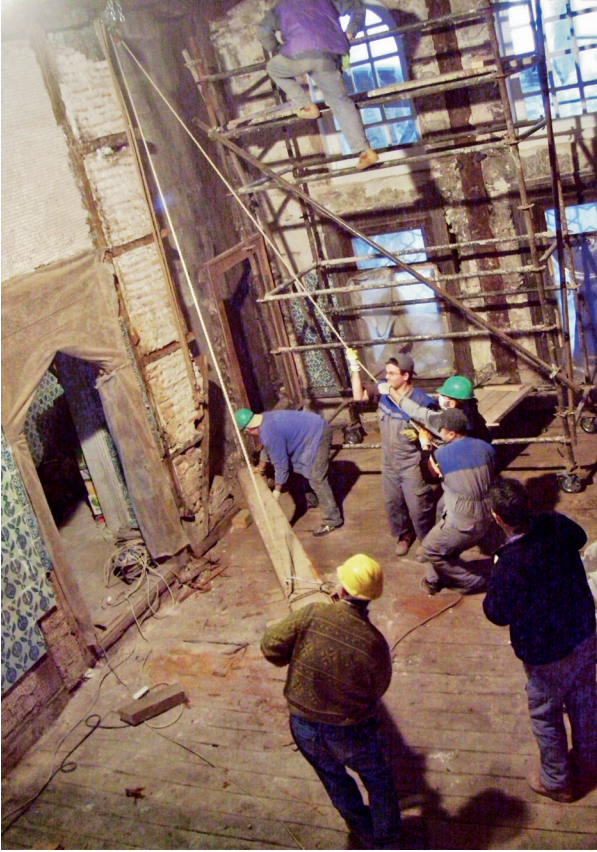
Araştırmalarımız sonunda Kırklareli ormanlarında istemiş olduğumuz kereste bulunmuş, Orman Müdürlüğü'nün ihalesi sonucu üretici firma ile anlaşarak 42 adet meşe dikme satın alınmıştır.

Ormanda kesimi yapılan meşe tomruklar ilk olarak 2 ay süre ile dere içerisinde acı suyunun çıkarılması için bekletilmiştir. Ağaç içerisindeki öz suyunun çıkarılmasından sonra fırınlama işlemine geçilmiş ve 2 ay süresince fırında kurutulması için beklenilmiştir. Fırınlama işlemi yapılarak kurutulan meşeler yaya trafiğinin bol olması ve trafik yasağı sebebiyle şantiye mahalline gece 23.00 de getirilmiş ve sabah 06.00 saatine kadar şantiye içerisine istiflenmiştir. Bu boyda tam olarak kurumamış meşe kerestenin ağırlığı yaklaşık olarak 550kg. gelmektedir. Hünkâr Kasrı gibi çalışma koşullarının kısıtlı olduğu bir alanda bu uzunluk ve ağırlıktaki meşe dikmelerin taşınması oldukça zor şartlarda yapılmıştır.

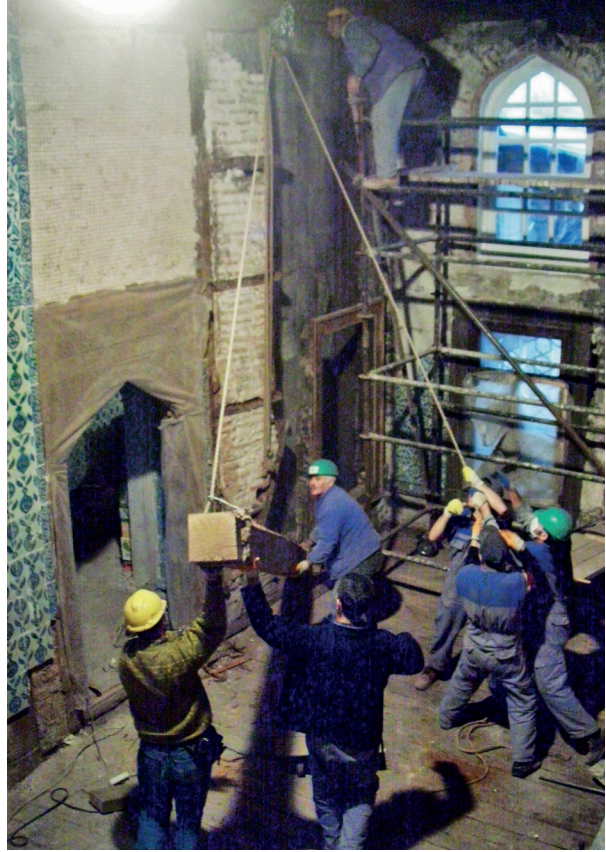
Tahtirevan yolu içerisine konulan meşe dikmeler mekanik vinç yardımıyla kaldırılarak özel olarak hazırlanmış olan havuz içerisinde daldırma usulü ile emprenye edilerek istif edilmişlerdir. İstifleme sırasında daha önceden hazırlanan 3cm. kalınlığında çitalar kerestelerin arasına konularak şantiye ortamındaki kurutma aşamasına geçilmiştir. Her hafta nemölçer ile tesbitler yapılmış ve ağaçtaki nem oranı gözlemlenmiştir. Yaklaşık olarak 2 yıl süresince istif-

te bekleyen meşe keresteler, kullanım sırası geldiğinde bir kez de fırça ile sürülerek emprenye edilmiş ve yerine monte edilmesine bu işlemten sonra başlanılmıştır. Şantiye içerisinde yapılan çalışma programındaki aksamayı gidermek amacıyla yapılabilecek diğer işlere ağırlık verilerek işin süresinin mümkün olduğunca uzatılmamasına çalışılmıştır. 2 yıl süresince Hünkâr Kasrı ortamında kurutulmaya bırakılan meşe kerestenin, yerine montajı sırasındaki nem ölçüm değerleri %18 civarında olmuştur. Meşe kerestelerin çatlamaması için baş kısımlarına 2cm. kalınlığında balmumu eritilerek sürülmüştür.
