Restorasyon | Konservasyon | Arkeoloji | Sanat Tarihi | Yıl: 2016 Sayı: 13

# KOSOVA'DA MUSLIHUDDİN/MÜEZZİN HOCA CAMİSİ

THE MUSLIHUDDIN/MUEZZIN HOCA MOSQUE IN KOSOVO

Şakir Meraki | *Y. Mimar*  
Ferhan Meraki | *Y. Mimar*

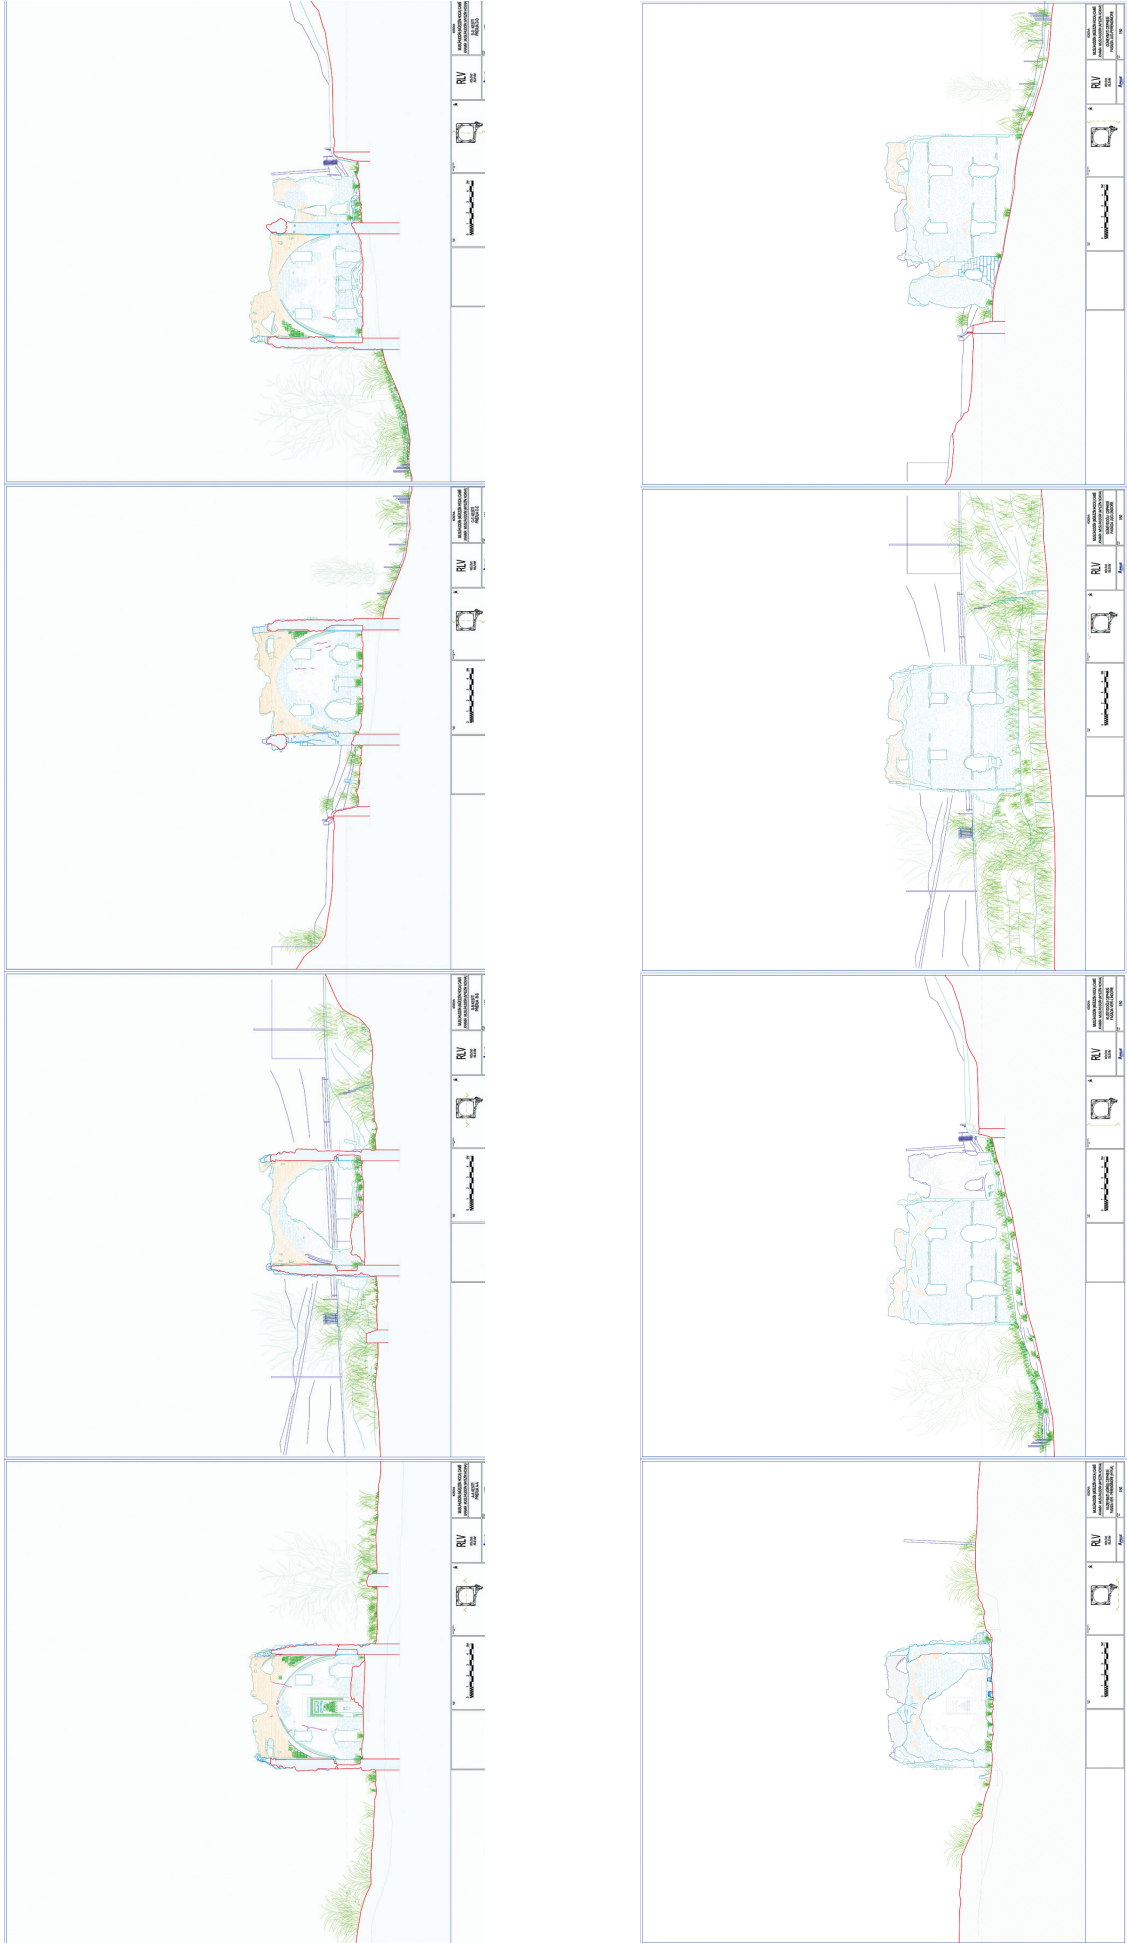
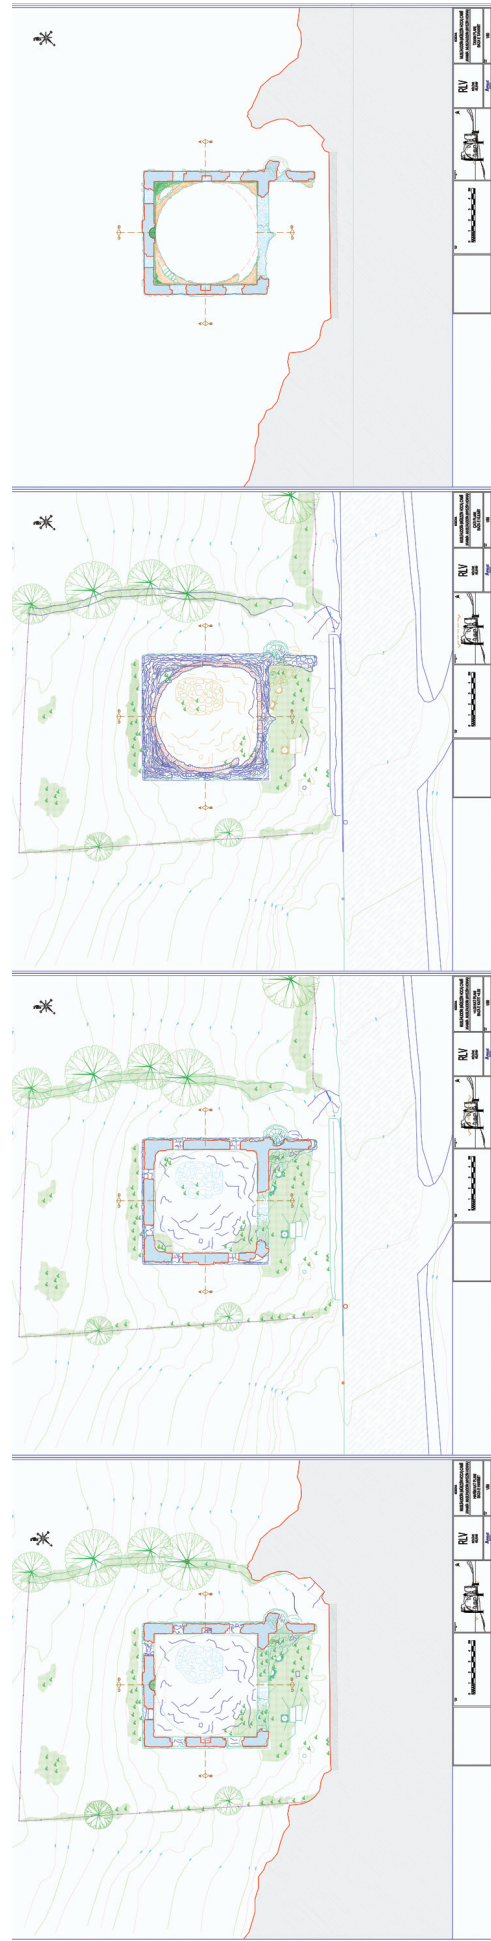
Şekil 3. Caminin rölöve çizimleri (plan, kesit ve görünüşler).

Rölöve çizimlerinde yapıda kullanılan malzeme, yapım tekniği, strüktürel özellikler, strüktür ve malzemeye yönelik bozulma ve deformasyonlar gösterilmiştir.

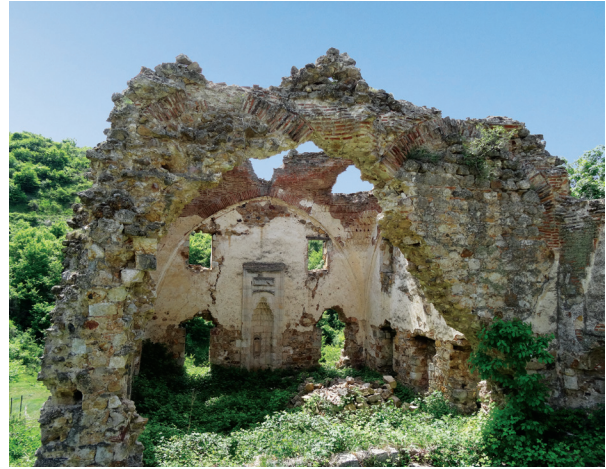
Caminin kubbesi, minaresi ve son cemaat yeri tamamen, kapı ve pencere lentoları kısmen yıkılmış, iç sıvaları dökülmüş, zemin örtü döküntüleriyle yükselmiş, dış duvarların kesme taşları büyük ölçüde sökülüş ve harabeye dönmüş bir şekildedir. Kitabesi olmayan yapı, vakfiyesine göre tarihlendirilir<sup>2</sup>. H. Zilhicce 956 / M. Kânunuevvel 1549 ortalarına tarihlendirilen Arapça vakfiyesine göre, Mevlana Muslihuddin'in Tirepçe veya Terepçe kasabasında, kasabanın çiftçi bir bölge olması nedeniyle, gündüz tarladan gele-meyecek ahali için sabah, akşam ve yatsı namazlarında açık olacak bir cami yaptırdığı, ayrıca imama günde 4, müezzine 8, hasıra 0.5 dirhem emeklerinin karşılığının verilmesi ge-

Fotoğraf 6. Caminin dış görünümü.

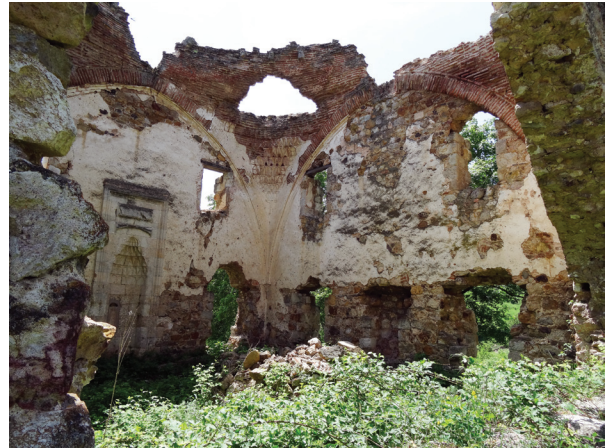
Fotoğraf 7. Caminin içinden görünüm.
