KORUMA PERSPEKTİFİNDEN İSTANBUL BEKİR PAŞA CAMİİ ve UYGULAMA ÇALIŞMALARI

**GAMZE KUŞSEVEN ÖZKILINÇ / HAYRİ FEHMİ YILMAZ / MURAT SAV /
AYŞE GÜL CAN / CİHAN GÖKÇEK / BÜŞRA NUR YILMAZ**

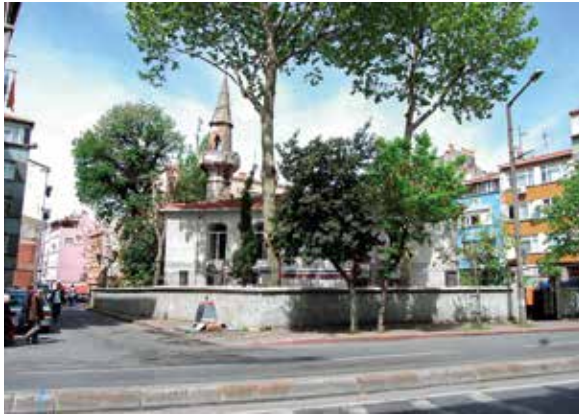
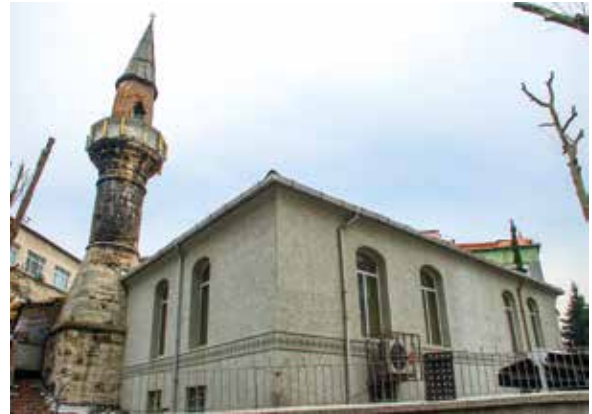
Şekil 1 Restorasyondan önce Bekir Paşa Camii'nin cephe görünüşleri ve minaresi

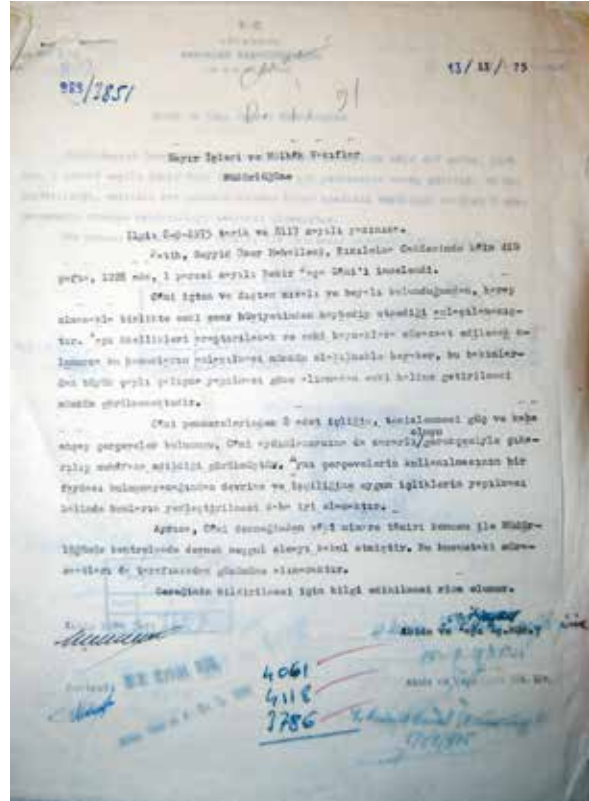
Cami Derneği'nin 1975 yılında yazdığı bir yazıdan, minare şerefe taşlarının kırık olduğu ve her an düşme ihtimali bulunduğu belirtilerek, onarılması istenmiş; yapılan incelemede de şerefe korkuluğu ve döşemesindeki taşlarda çürümeler olduğu belirlenmiştir. Aynı yıl içinde yapılan bir tetkikte de caminin tepe pencerelerinden 8 adedinin sökülerek, değiştirildiği belirlenmiştir (Şekil 9). Bu tarihte caminin dış cephesi tamamen sıvalıdır. 8 adet tepe pencere içliği aynı tarihte sökülerek, kaldırılmış ve belirtilmeyen bir yerde muhafaza edilmiştir. Arşiv belgelerinden anlaşıldığı üzere içliklerin ahşap çerçevelerinin kalın olduğu belirtilmektedir. Ayrıca caminin pasalı, ahşap tavanının da bir dönem betonarmeye çevrilmesi için çaba sarf edilmiş, Vakıflar İdaresi buna izin vermemiştir.

Şekil 9 1975 yılında yazılan bir yazıda caminin 8 adet tepe penceresinin içliklerinin sökülmesi konusuna değinilmektedir (Vakıflar İstanbul 1. Bölge Müdürlüğü Arşivi)

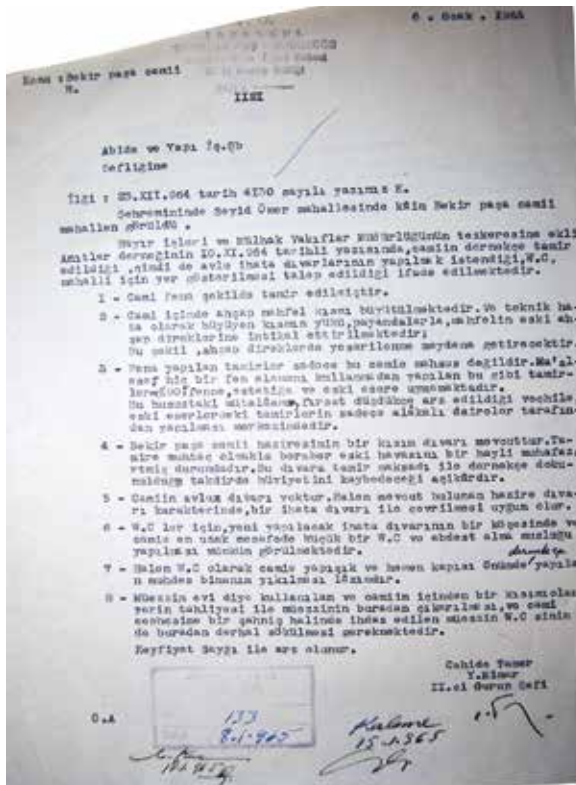
olan ve cami derneği tarafından yapılan müdahalelerin tümünü bir raporla kaleme almış ve yapılan onarımı "fena" olarak nitelendirmiştir (Şekil 20), (Vakıflar İstanbul 1. Bölge Müdürlüğü Arşivi). Yapılmak istenen ihata duvarı için de hazireyi çevreleyen ve bir kısmı sağlam olan eski duvarın örnek alınmasını istemiştir. WC için de camiye en uzak ve avlu duvarına bitişik bir noktanın seçilmesi ve küçük olması gerektiği belirtilmekteydi. Nitekim 1973 yılında wc ve abdest alma kısmının inşaatı tamamlanmış olup, proje dahilinde yapılmıştır.

Şekil 20 06.01.1965 tarihinde Y. Mimar Cahide Tamer tarafından yazılan ve caminin onarımını değerlendiren raporu

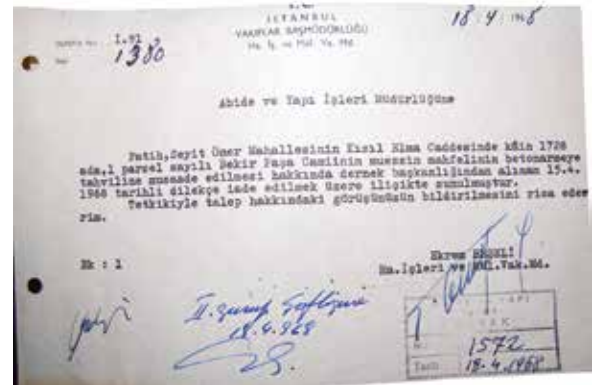
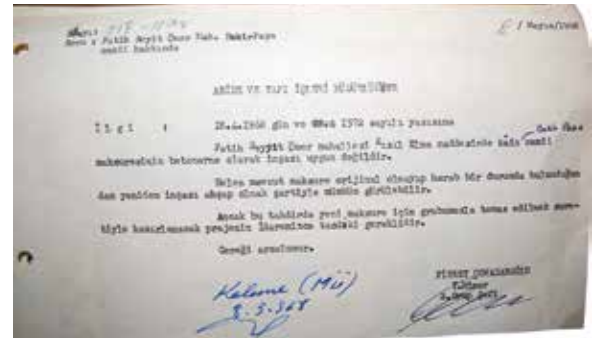
Yapının Vakıflar İstanbul 1. Bölge Müdürlüğü'ndeki dosyasında, 18.04.1968 yılına ait bir iç yazışmada, müezzin mahfilinin betonarmeye çevrilmesi için cami derneğinin istekte bulunduğu anlaşılmaktadır (Şekil 21). Cevabi yazıda da bu isteğin uygun olmadığı, o tarihte harap durumda olan maksurenin aynı şekilde ve ahşap olarak yapılması gerektiği belirtilmiştir.

Şekil 21 Müezzin Mahfilinin aslında ahşap olduğunu belgeleyen yazışmalar ((Vakıflar İstanbul 1. Bölge Müdürlüğü Arşivi)

Yapının kadınlar mahfili betonarme olduğundan, sökülmüştür. Mahfil kısmının ahşap olduğu ve bugünküne nazaran daha dar olduğu, yapıya ait Vakıflar İstanbul 1. Bölge Müdürlüğü'ndeki dosyada bulunan bir rapordan anlamak mümkündür. Bu Raporda, ahşap olan kadınlar mahfilinin büyüyen kısmının yükünün payandalar vasıtasıyla mahfilin eski ahşap direklerine taşındığı, bunun bir hata olduğu belirtilmektedir. Muhtemelen 1970'lerde de bu mahfilin yerini, taşıyıcıları da dahil olmak üzere betonarme bir mahfil almıştır. Bu tür mescitlerin kadınlar mahfili genellikle kare kesitli ahşap taşıyıcı üzerine yapılan, yine ahşap konstrüksiyonlu olup, revize edilen restorasyon projesinde de bu

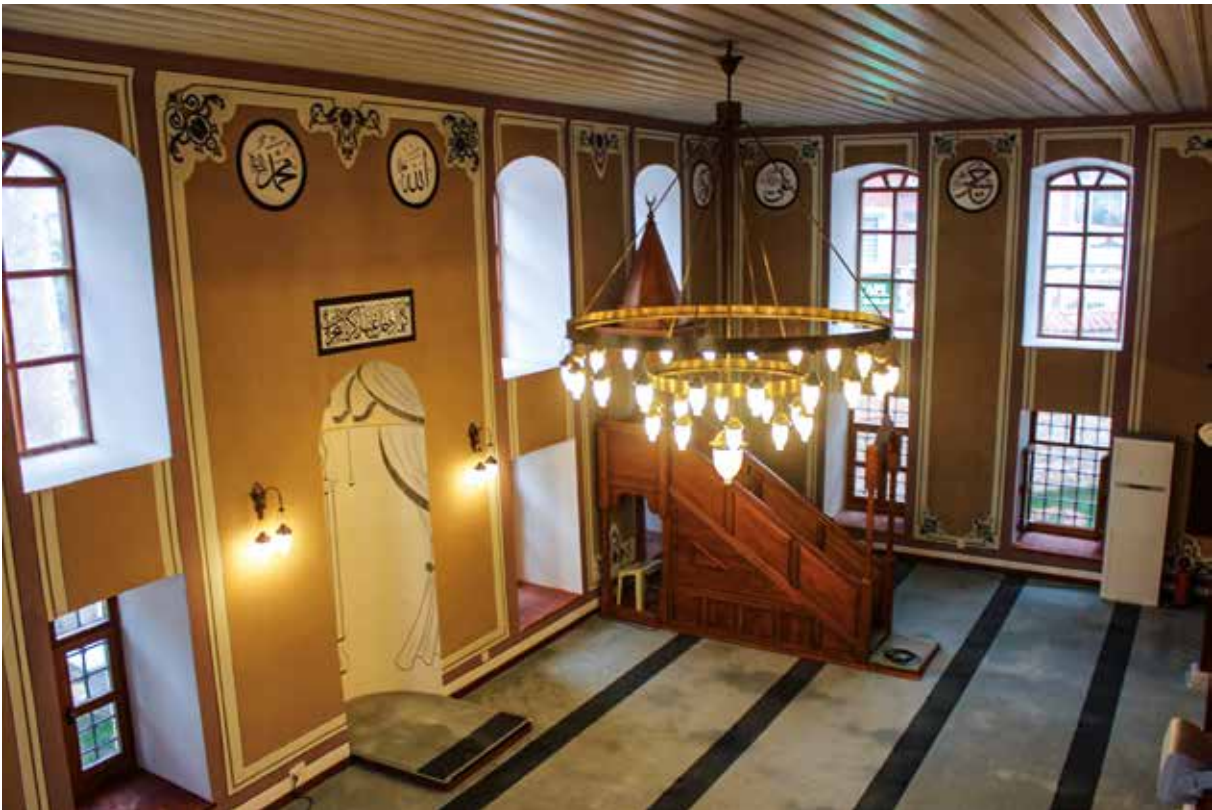
Şekil 23 Restorasyon sonrası harim bölümünden genel görünüm

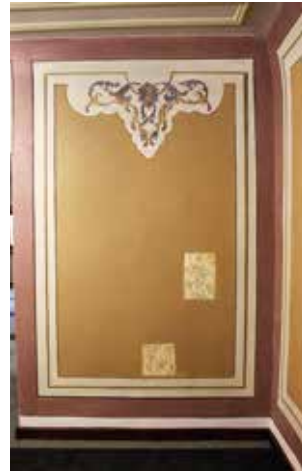
Şekil 25 Kadınlar mahfilinde korunmuş olan geç döneme ait baskılar

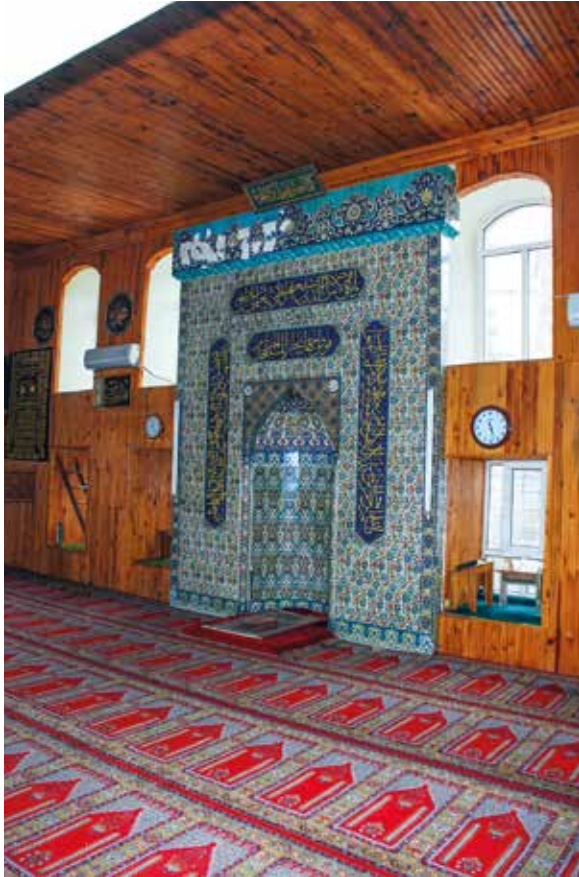
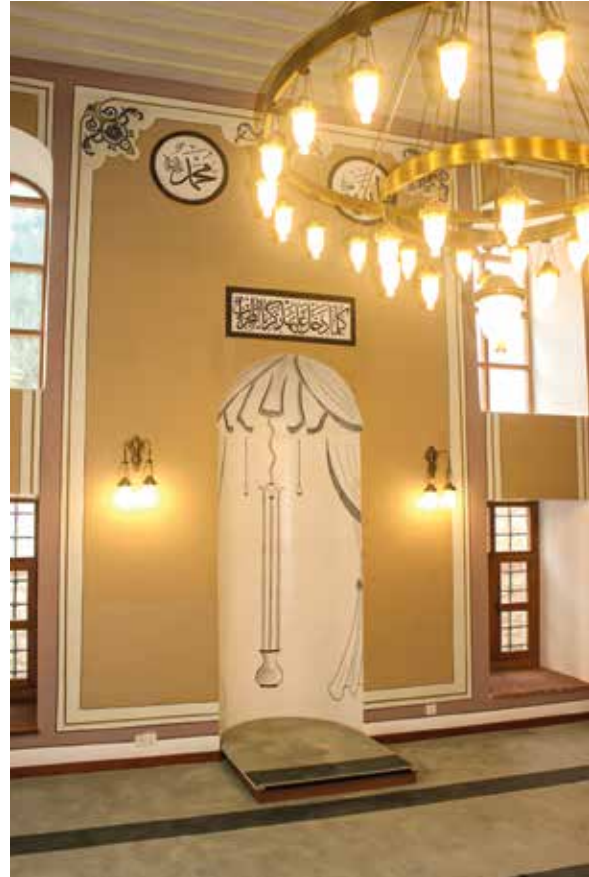
Caminin yine kalemişi tekniğinde olan ve bazıları günümüze ulaşmayan ve mihrabın üst sağındaki madalyon içindeki Allah (Celle Celalühü) ve Muhammed (Aleyhis Selam) yazıları da raspada ortaya çıkarılan diğer cihâr-ı yar-ı güzîn levhalar ihya edilmiştir (Şekil 28, Şekil 34).

Şekil 28 Restorasyondan önce mihrap cephesi ve kalem işi projesinde önerilen ve uygulaması yapılan mihraptan görünüş

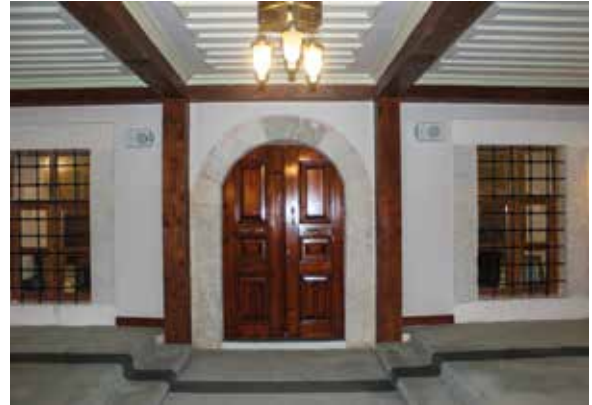
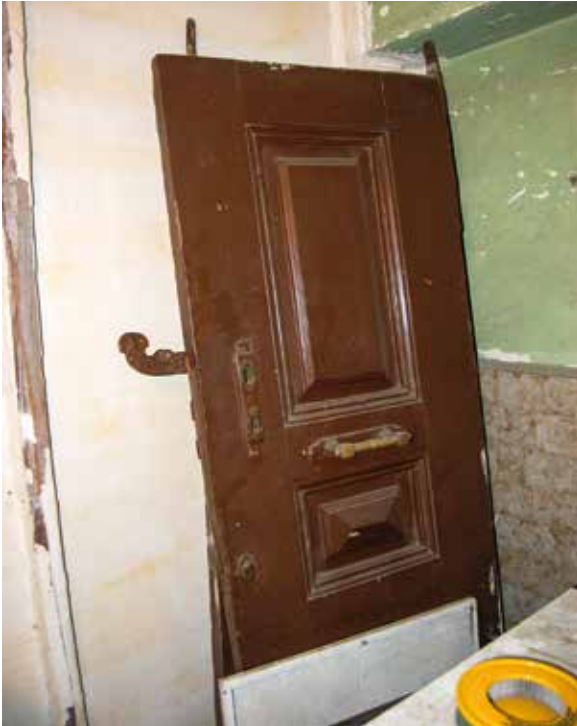
Şekil 33 Son cemaat yerinin dış cepheden görünüşü; sağ ve solundaki sekiler ve konservasyonu yapılan nitelikli ahşap kapı

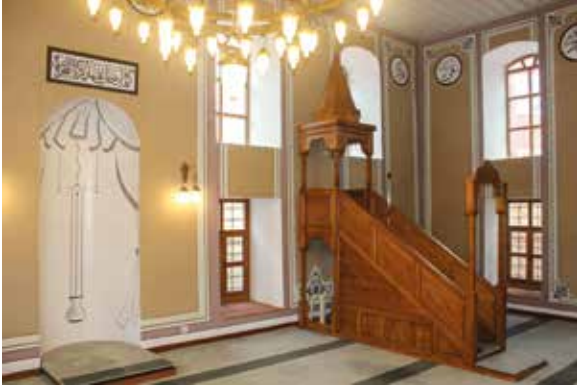
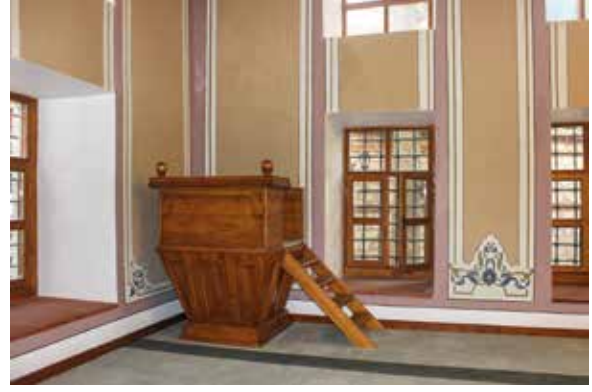
Şekil 35 Restorasyon sonrasında ahşap minber ve altta vaiz kürsüsü.

dönem yapılarından hareketle elde edilen veriler doğrultusunda yeni ve tek üslup verecek şekilde ahşaptan minber ve vaiz kürsüsünün yapımı önerilmiştir (Şekil 34-35).

Benzer camilerden örnek alınarak, yapılması düşünülebilecek minber ve vaiz kürsüsünün birkaç dönem motifi ile tasarlanması ve ahşaptan yapılması önerilmiştir.

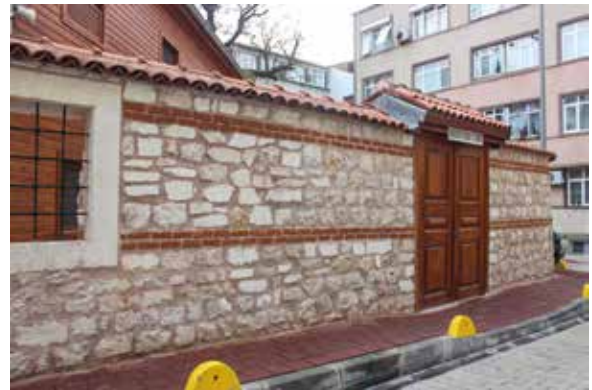
Şekil 39 Restorasyon sonrasında caminin Bekir Paşa Sokak üzerinden görünümü

Şekil 40 Restorasyon sonrasında caminin Kızılelma Caddesi üzerinden görünümü

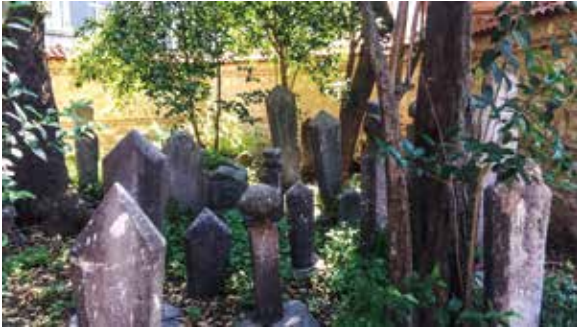
Şekil 41 Restorasyon öncesi Bekir Paşa Camii haziresi

Taşların bir kısmı yer değiştirmiştir ve bazı taşlar da kısmen kırılıp yok olmuştur. Mezar taşlarının büyük çoğunluğu düşey şekillerinde olmayıp ya yan yatmış ya da devrilmiş olarak toprak üstünde bulunmaktadır. Baş ve ayak şahidelerini birbirine bağlayan veya toprak içinde dik durmasını sağlayan yatay taşların (pehle) pek çoğu da özellikle mezarın yakınına dikilen köklerinin büyümesi ve mezar taşlarını her yönden sarması sonucu yer değiştirmiş, kırılmış ve gönyeleri bozulmuştur. Yazılı mezar taşlarının bir kısmında taşın malzemesine bağlı olarak (özellikle küfeki taşından olanlarla) aşırı yüzey aşınmaları mevcuttur ve bu taşların yazıları çok zor okunmaktadır.

Mermer veya küfeki tüm mezar taşlarında yıllar içinde oluşmuş yüzey kirliliği (is – karbon) mevcuttur. Ayrıca mezar taşlarının büyük çoğunluğunda kırıklar, parça eksikliği ve malzeme aşınması görülmektedir. Tüm bu bulgular tek tek her mezar taşının rölövesinde ve hasar tespitlerinde ayrıntılı biçimde gösterilmiştir.

Hazire alanındaki restorasyon uygulamasında ilk olarak kaide ve pehle taşlarına zarar veren ağaç kökleri itinalı olarak sökülüştür. Devamında pehlerin toprak altında kalan kısımları açılarak taşlar görünür kılınmıştır.

Mezar taşları su ve yumuşak el aletleri ile itinalı olarak temizlenmiştir. Hazire alanı içerisinde müdahalelerden mümkün mertebe kaçınılmış, mevcut mezar ayak ve baş şahidelerinde kırık veya eksik olan parçaların hazire bütünlüğünü bozan kısımlarında tülemeye gidilmiştir. Özellikle pehle taşlarındaki çimento kısımlar malzemesine uygun olarak mermer ile tamamlanmıştır. Derin çatlaklar kenet ve tij yardımıyla güçlendirilerek kırılma önlenmeye çalışılmıştır.

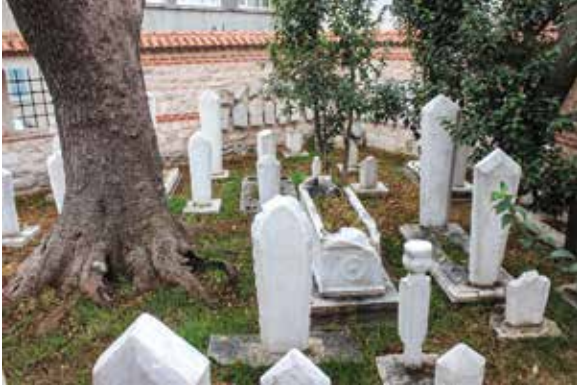
Şekil 42 Restorasyon sonrasında Bekir Paşa Camii haziresi

etmemekle birlikte tasarım ve bezeme açısından dikkate değer mezar taşları barındırır. Hazirede 13 mezar toprağın üstünde, ayakta veya kısmen toprak altında 22 adet mezar taşı bulunmaktadır (Şekil 41-42).

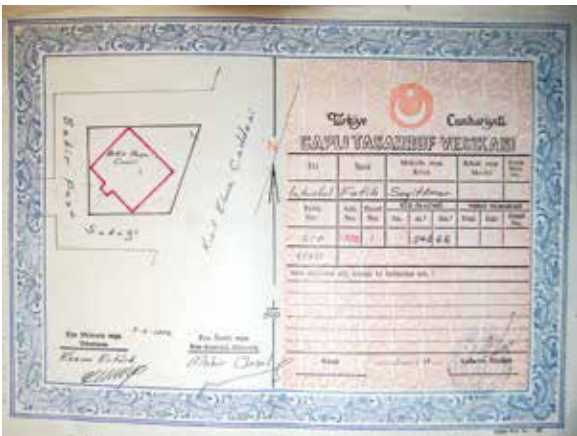
Caminin kuzeybatısında uzanan hazirenin bir zamanlar daha geniş olduğu, eski çap vesikasındaki camiye ait krokiden de anlaşılmaktadır (Şekil 43). Buna göre hazire alanı, bugünkü sokağın karşısına kadar devam etmekteydi. Hazirede 1192/1778 yılında vefat eden Şeyh Süleyman-ı Hammami-i Nakşibendi de medfundur.

Şekil 43 Camiye ait çaplı tasarruf vesikasında hazire alanının genişliği de gösterilmiş ve sokağın karşı tarafına kadar özgünde uzandığı belirtilmiştir (Vakıflar İstanbul 1. Bölge Müdürlüğü Arşivi)

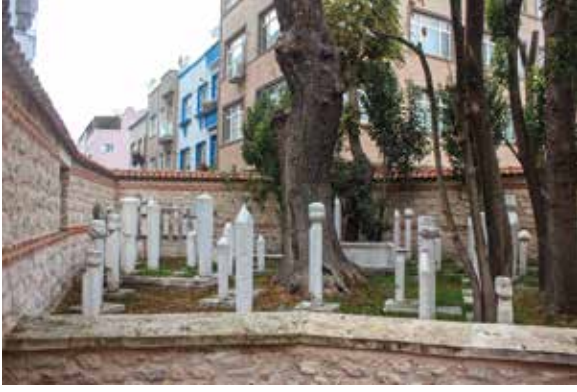
Şekil 44 Konservasyon sonrası hazire ve hazire duvarlarına monte edilerek sergilenen taşlar

Hazirede ortaya çıkmış ve başka alanda bulunan, yerleri belli olmayan yuvarlak veya dikdörtgen mezar baş ve ayak taşlarının yerleri tespit edilerek montajları yapılmıştır. Yerleri tespit edilemeyen kırık taşların, hazire alanını çeviren duvara monte edilerek sergilenmesi uygun görülmüştür (Şekil 44).

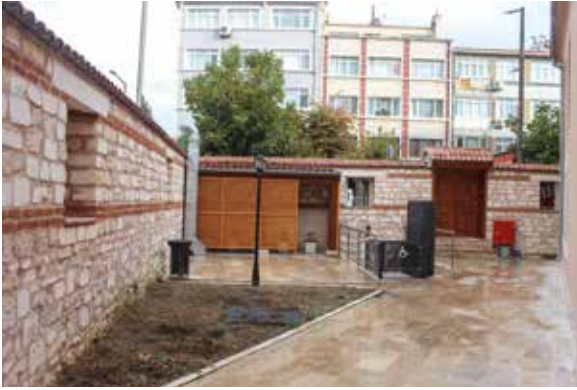
Şekil 45 Yeraltına alınan WC ve izdüşümündeki şadırvan düzenlemesi

Restorasyon kapsamında cami avlusunda da birtakım düzenlemeler yapılmış, muhdes hela ve abdest mahalli, din görevlilerinin lojmanı kaldırılmış, hela güncel ihtiyaçlar doğrultusunda projelendirilerek, su deposuyla birlikte yeraltına alınmıştır (Şekil 45). Peyzaj düzenlemeleriyle bütünlük

sağlayacak şekilde üstü hafif bir saçakla örtülü şadırvan, WC izdüşümüne gelecek şekilde avluya yerleştirilmiştir. Yeşil alanlar oluşturulmuş, bahçe aydınlatmaları ve cami cepheleri, minare aydınlatma tesisatları projesine uygun olarak yapılmıştır.
