VAKIFLAR Dergisi

TEKNİK YÖNLERİYLE BAZI KONYA CAMİLERİNİN ŞADIRVANLARI VE BUNLARIN TÜRK ŞADIRVAN MİMARISİNDEKİ YERİ¹

Osman ÖZYURT

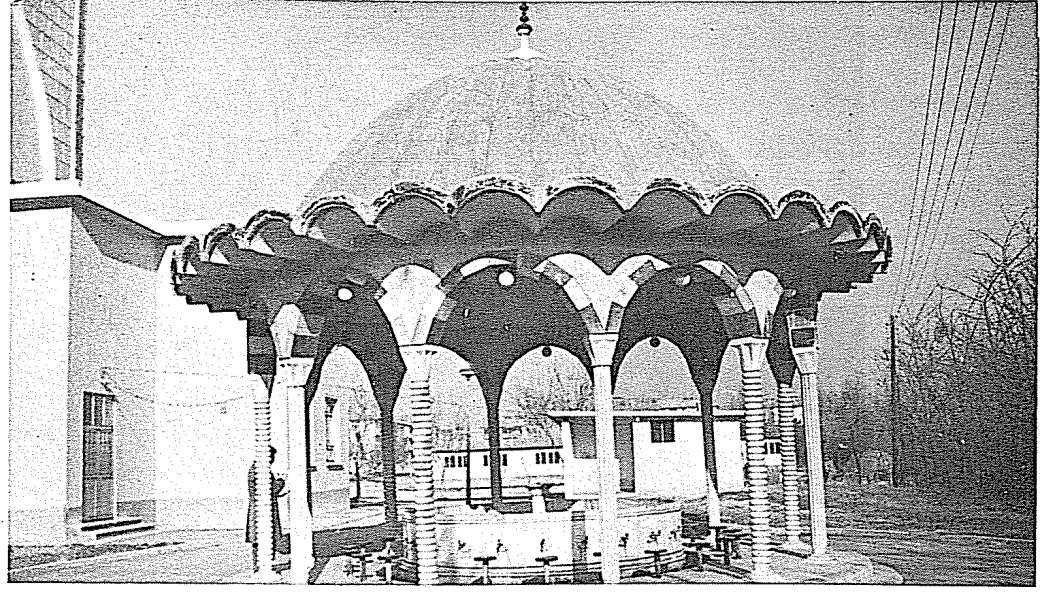
Resim 22: S.Ü. İlahiyat Fakültesi Şadırvanı

Birinci gruba örnek olarak, 1975 yılında Sarraf H. Ata Keleş tarafından, S.Ü. İlahiyat Fakültesi bahçesindeki caminin doğu tarafında 12 mermer sütunun taşıdığı, betonarme kubbeli, mermerden 24 kenarlı haznesi bulunan şadırvanı (Resim: 22); Nalçacı caddesinde bulunan Kemal Onsun Camii'nin 1983 yılında yaptırılan, 8 betonarme sütuna oturan betonarme kubbeli, mermerden 8 kenarlı haznesi bulunan şadırvanı (Resim: 23); yine 8 mermer sütunun taşıdığı betonarme kubbeli, mermer haznesi bulunan, İplikçi Camii'nin kible yönündeki şadırvanı (Resim: 26) sıralayabiliriz.

miler, eski camilerin taklidi olarak inşa edilmişlerse bunların şadırvanları da tabiatıyla eski şadırvanlara benzeyebilir (S.Ü. İlahiyat Fakültesi Camii Şadırvanı ve Kemal Onsun Camii Şadırvanı) (Resim: 22-23). Fakat çağdaş mimari anlayışa göre modern cami mimarisi ile birlikte yine modern anlayışta bir şadırvanın tasarımı gerekir. Modern şadırvanın tasarımında ise şu düşünceler egemen olmalıdır:

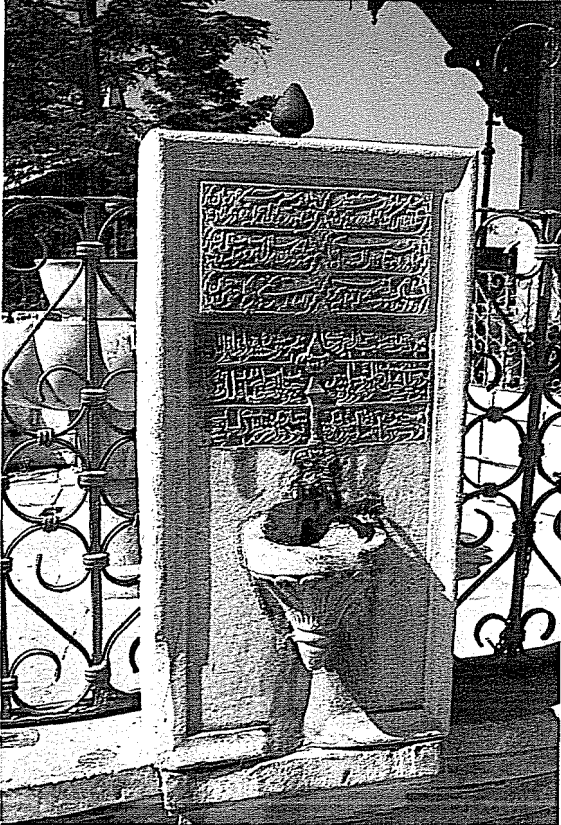
Resim 10: Konya Dergâh Şadırvanı.

tulmuş 1.70 m. çapında ve 38 cm. yüksekliğinde, yirmi dilimli büyük bir çanak ile bunun ortasında, kısa bir kaidenin taşıdığı 72,5 cm. çapında ve 25 cm. yüksekliğinde, daha küçük bir çanaktan ibarettir. (Resim: 10-11) Eski belgelere ve mevcut parçalara göre, takriben 30 cm. yüksekliğindeki mevcut kaidelerin üzerinde 1,92 m yüksekliğinde 18 cm. çapında 8 narin sütunun taşıdığı ahşap bir sundurması bulunmaktaydı.¹⁸ Prof. Dr. Yılmaz Önge tarafından hazırlanan restitüsyon projesine uygun olarak bu şadırvanın restorasyon çalışmaları devam etmektedir.

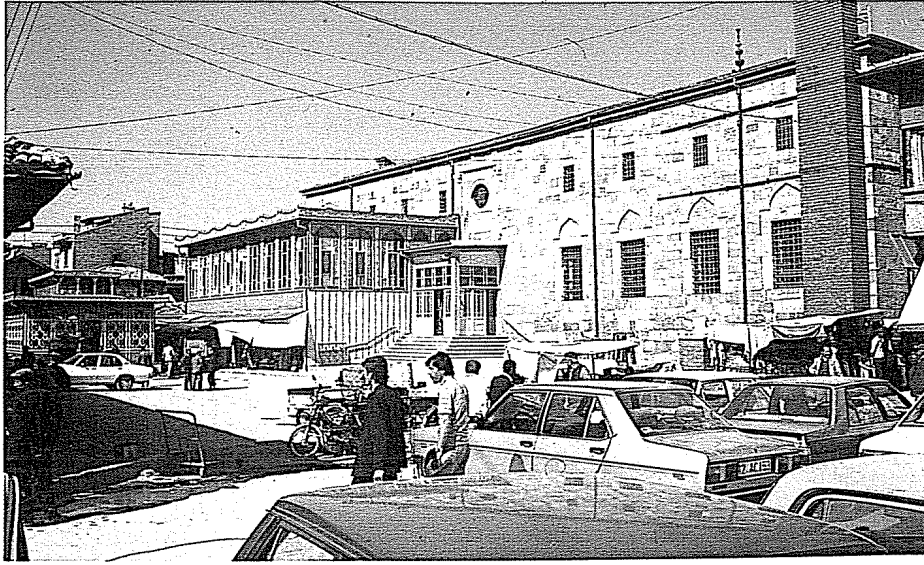
Resim 17: Konya Sultan Selim Camii Şadırvanı.

Şadırvan dıştan dışa takriben 325 cm. çapında, kenar kalınlığı 14 cm. olan 12 dilimli bir hazne ile bunun ortasında 45 cm. yüksekliğinde, 32 cm. çapında bir kaide üzerine oturtulmuş tek çanaklı bir göbekten ibarettir (Çizim: 3, Resim: 17). Çanak 23 cm. yüksekliğinde, 41 cm. çapında, 13 dilimli, yan yüzeyleri bitkisel motiflerle süslenmiş ve ortasında bir fıskiye bulunmaktadır (Resim: 18). Haznenin 52 cm. yüksekliğindeki dış yüzü çepeçevre üstten ve alttan profilli kuşaklarla çevrilmiştir. Şadırvan düşey plastrlarla 12 dilime ayrılmış, plastrların ve bunların arasında kalan kavisli yüzeyler basit bir oyma şeridin çevrelediği dikdörtgen panolarla süslenmiştir (Resim: 19). Kavisli yüzeylerin ortalarına birer musluk deliği açılmış, bu deliğin çevresine de çapı 26 cm. olan bitkisel motifli süslemeler yapılmıştır. 6 adet topuzlu baba ile desteklenen 80 cm. yüksekliğinde sade bir demir parmaklık hazne kenarının üstüne monte edilmiştir. Şadırvan haznesinin dışında 30 cm. genişliğinde, 35 cm. derinliğinde bir kanalı ile onun dışında 29 cm. derinliğinde bir bordür çemberi bulunmaktadır. Pis suların akıtılması için 10 cm. genişliğinde 5 cm. derinliğinde küçük bir kanal mevcuttur. (Resim: 17).

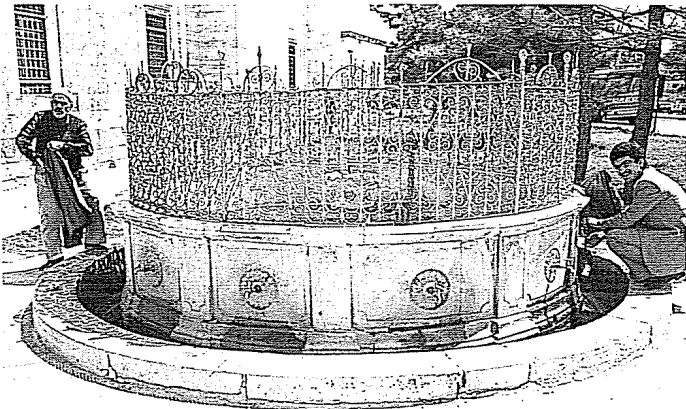
Resim 14: Kapı Camii Şadırvanı Haznetası.

Hazne, çepeçevre üstten ve alttan profilli kuşaklar ile süslenmiş düşey plastralarla onaltı dilime ayrılmıştır. Şadırvan haznesini üstten çeviren profil kuşağı ile kavisli dilimler yekpare taştan işlenmiştir. Haznenin alt kenarlarını çeviren silme kuşağı ise hazne tabanı ile birlikte işlenmiştir. Plastralar ile aralarındaki kavisli yüzeyler basit bir oyma şeridin çevrelediği panolar halindedir. Bu panoların ortalarında birer abdest musluğu deliği ve bunun çevresinde bitkisel motifli, çapı 19 cm. olan süslemeler vardır (Resim: 14). Haznenin kenarı üstünde düşey demir çubuklarla teşkil edilmiş basit bir demir parmaklığın bulunduğu eldeki fotoğraflardan anlaşılmaktadır. 80 cm. çapında 32 cm. yüksekliğinde 16 dilimli fiskiyeli çanağı bugün kırılmış bir vaziyette, üç parça halinde mevcuttur.

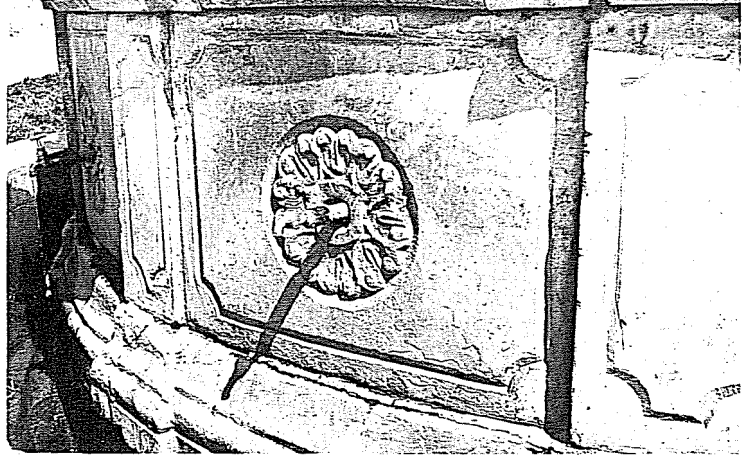
Resim 20: Konya Şerafeddin Camii Şadırvanı.

Şadırvan dıştan dışa takriben 300 cm çapında 20 cm. kalınlığı olan 20 köşeli bir hazne ile bunun ortasında 32 cm. çapında 50 cm. yüksekliğinde bir kaide üzerine oturtulmuş tek çanaklı tek göbekten ibarettir (Çizim: 4). Çanak 21 cm. yüksekliğinde ve 57 cm. çapında olup birbirini takip eden üçgen ve yarım daire sıralarından oluşan mukarnaslarla süs-

lenmiştir (Resim: 20).

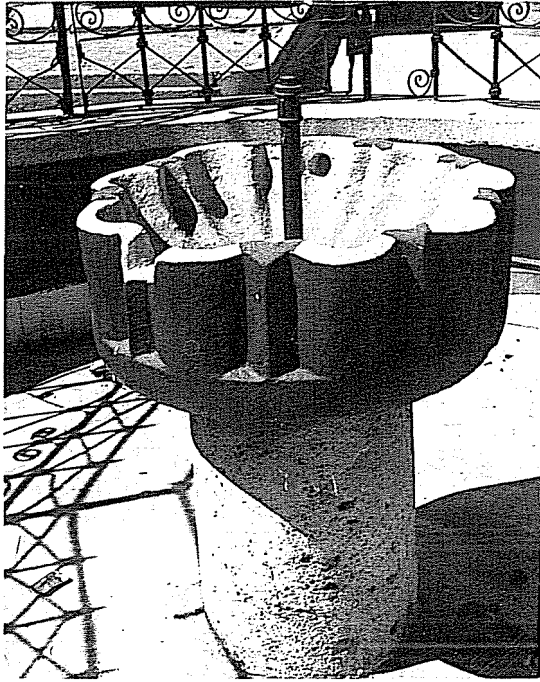
Resim 21:
Konya Şerafeddin Camii
Şadırvanının Göbeği.

Hiçbir süslemeye yer verilmeyen 50 cm. yüksekliğindeki hazne taşları 18,5 cm. yüksekliğindeki kaide taşına oturmuş ve mozaikten 3 cm. kalınlığında harpuşa yapılmıştır (Resim: 21). 35 cm genişliğinde, 20 cm. derinliğinde bir kanal ve bu kanala düşen pis suları toplayan 15 cm. genişliğinde 6 cm. derinliğinde küçük bir kanal şadırvan haznesini çepeçevre kuşatmaktadır. Şadırvan havuzunun iç yüzü 2,5 cm. kalınlığında sıvanarak boyanmıştır. Haznenin kenarı üzerine köşeler hizasında babalar ile desteklenen 80 cm. yüksekliğinde sade bir demir parmaklık mevcuttur. Bu şadırvanın eskiden caminin batı kapısının hemen önünde bulunduğu ve dergâh şadırvanına benzer bir ahşap sundurma ile örtüldüğü bazı eski fotoğraflardan tesbit edilmektedir (Resim : 9 - 20 - 21). Ancak ele geçirilen XIX. yüzyıla ait daha eski fotoğraflar, bu şadırvan örtüsünün 4 sütun tarafından taşınan kare pramit biçiminde olduğunu göstermektedir.

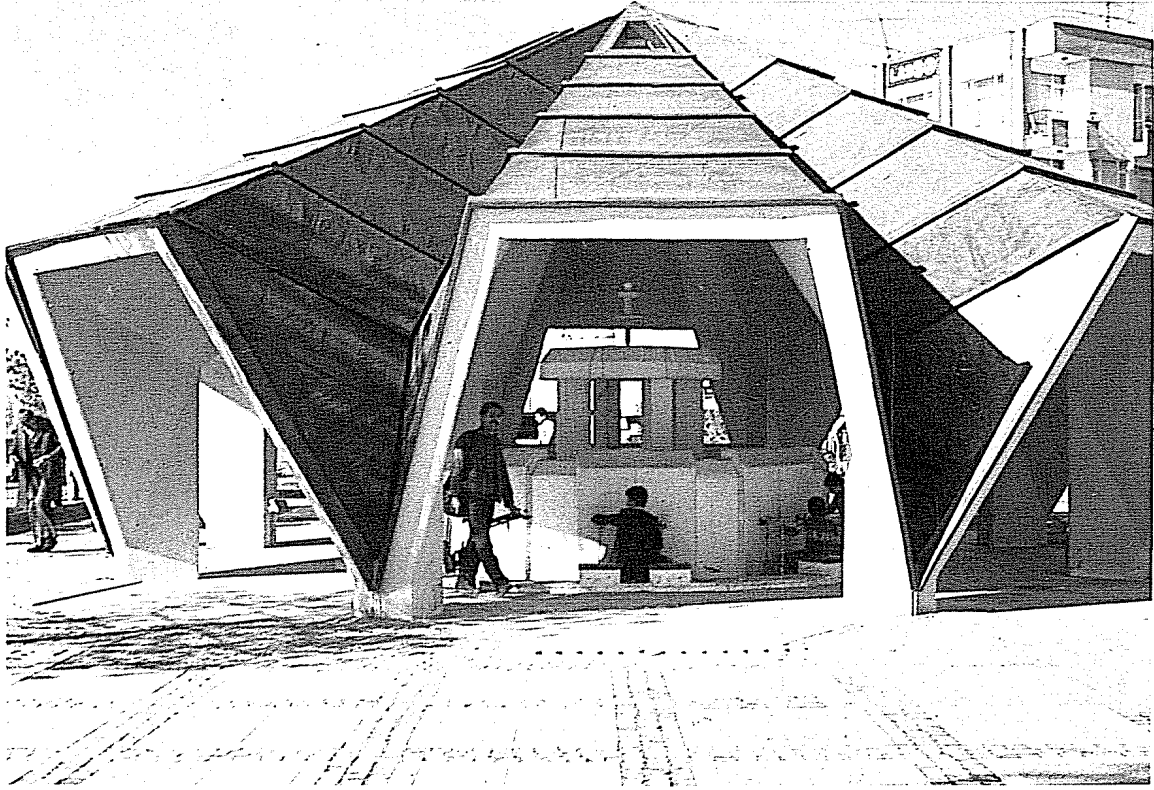
Resim 27: Aksaray Ulu Camii Şadırvanı.

Betonarme, metal konstrüksiyon gibi modern yapım şekilleri de geleneksel üst örtütünün formunu etkilemiştir. Çağdaş caminin mimari kütlesi ve çevre ile uyumlu modern bir şekil bu maksatla denebilir. Ancak Aksaray Ulu Camii'nin Şadırvanı'nda olduğu gibi tarihi bir anıtın yanına onunla hiç bağdaşmayan, ölçüleri bakımından da onunla yarışan şadırvan örneklerinin inşası asla tekrarlanmamalıdır (Resim: 27).

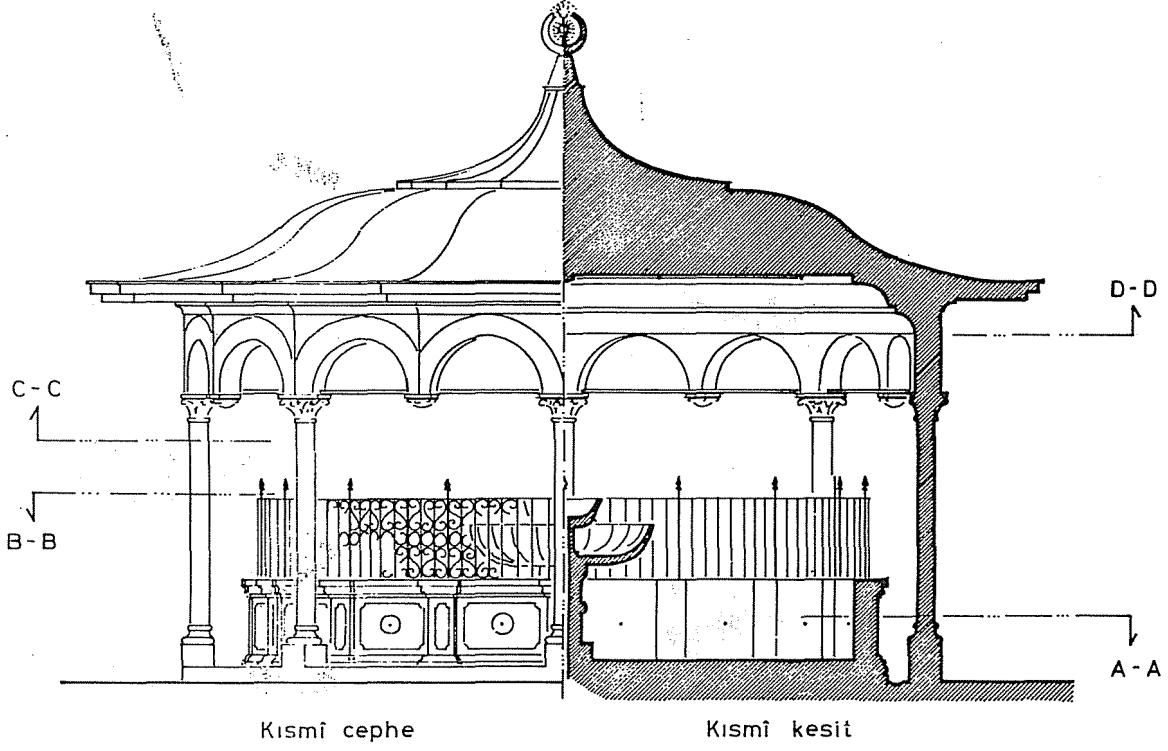
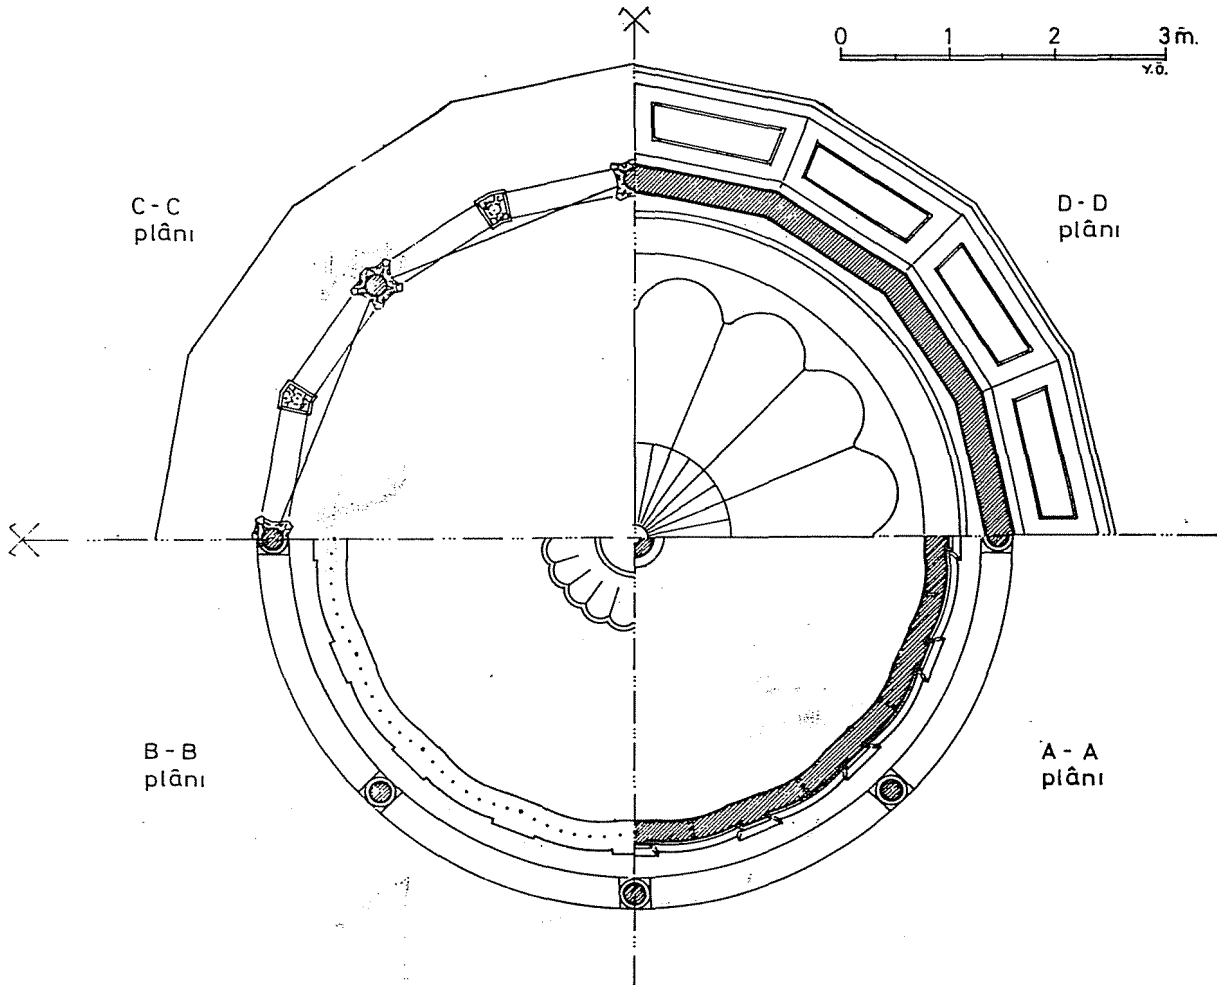
Çizim 1: Mevlana Dergâhı'nın Şadırvanı (Y.Önge'den)

Dergâh Şadırvanı'nı teknik yönleriyle daha önce Prof. Dr. Yılmaz Önge inceleyerek, 1985 yılında düzenlenen II. Milli Mevlâna Kongresi'nde bir bildiri halinde sunmuştu. Buna göre şadırvan "dıştan dışı 6.00 m. çapında ve kenar kalınlığı 24 cm. olan dilimli bir hazne ile bunun ortasında 1.50 m. yüksekliğinde çift çanaklı bir göbekten ibarettir (Çizim:1). Haznenin 96 cm. yüksekliğindeki dış yüzü çepeçevre üstten ve alttan profilli kuşaklarla süslenmiş, düşey plastralarla 16 kavisli dilime ayrılmıştır. Şadırvanın fiskiyeli göbeği, ortası bilezikli bir kaide üzerine otur-

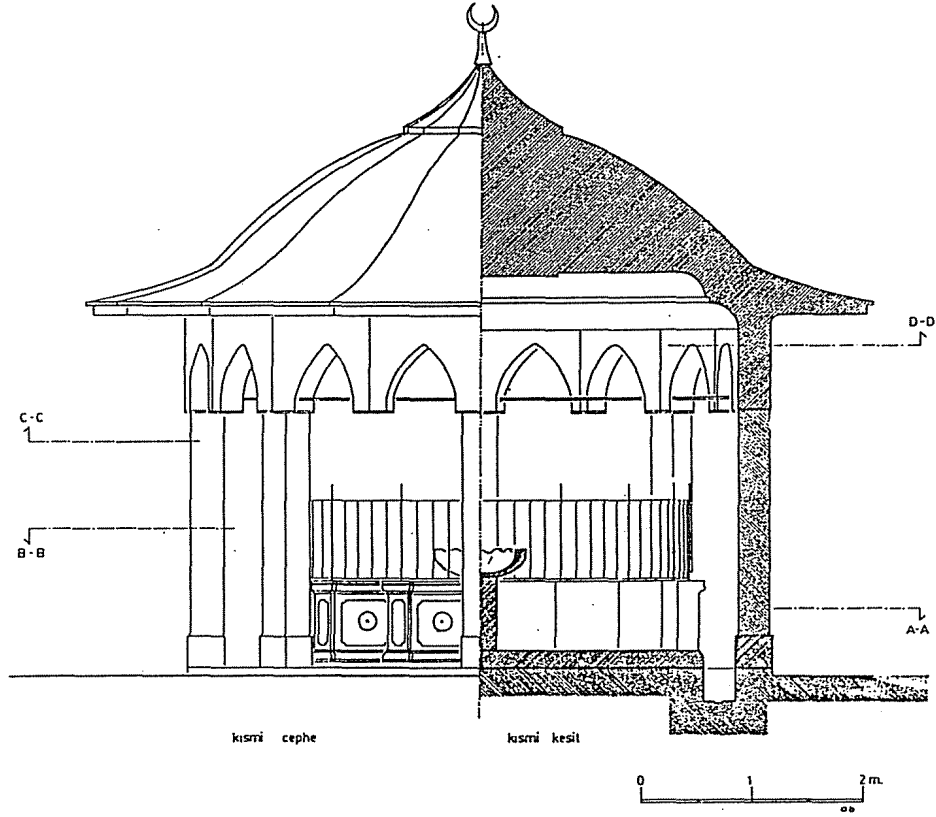
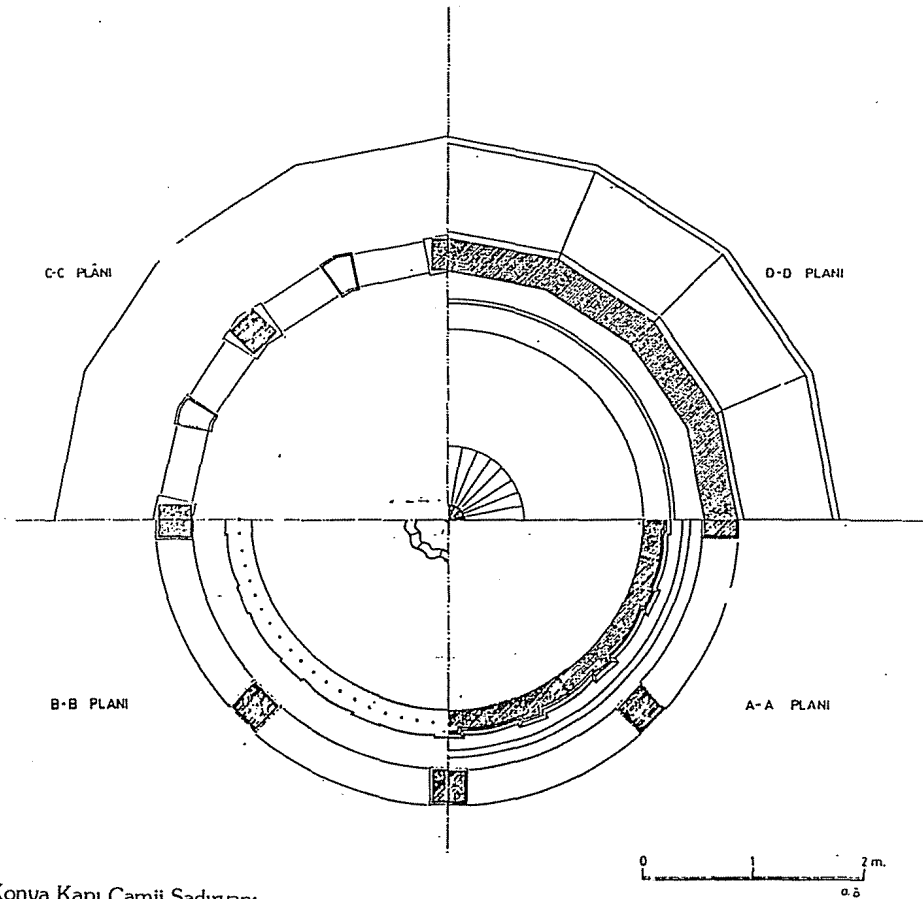
Çizim 2: Konya Kapı Camii Şadırvanı

Kapı Camii'nin kuzeybatı köşesinde, şimdiki camikanlı şadırvanın yerinde bulunuyordu (Resim: 12). 1812 yılında Konya müftüsü Esenerlizade Seyit Abdurrahman Efendi tarafından yaptırılmıştır. Şadırvan dıştan dışı 3,90 m. çapında, kalınlığı 19 cm. olan dilimli bir hazne ile bunun ortasında bulunan tek çanaklı bir göbekten ibarettir (Çizim: 2-Resim: 13).
