**XVI.**  
**ARAŞTIRMA SONUÇLARI**  
**TOPLANTISI**  
**I.CİLT**

**25-29 MAYIS 1998**  
**TARSUS**

## 18.-19. YÜZYILLARDA NİĞDE VE ÇEVRESİNDE HİRİSTİYAN DİNİ MİMARİSİ

Sacit PEKAK\*

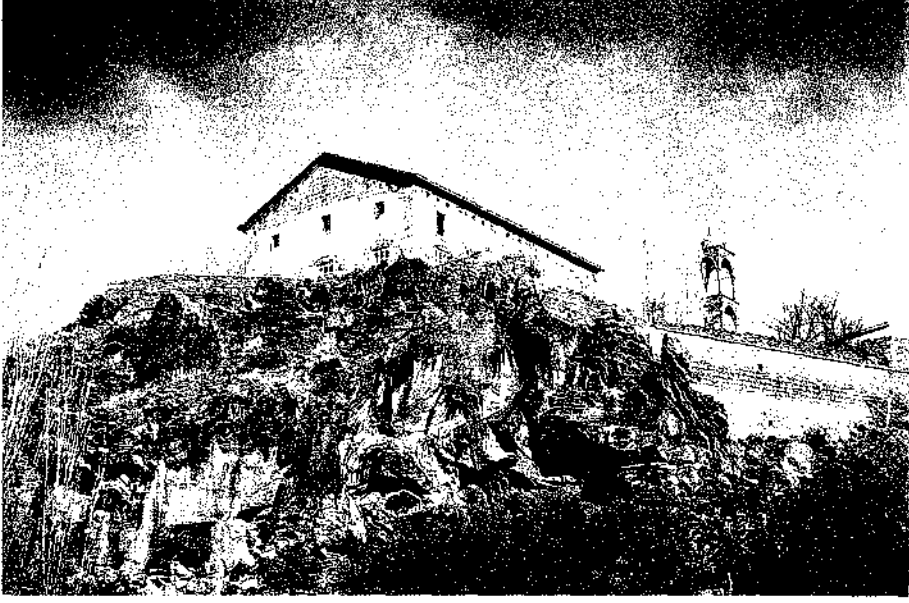
Niğde'nin birkaç km. kuzeybatısındaki Yeşilburç'ta derin bir vadinin doğu yamacındaki kilise günümüzde cami olarak kullanılmaktadır (Resim: 5).

**Resim 5 : Yeşilburç Kilise, güneybatı cephe ve çan kulesi**

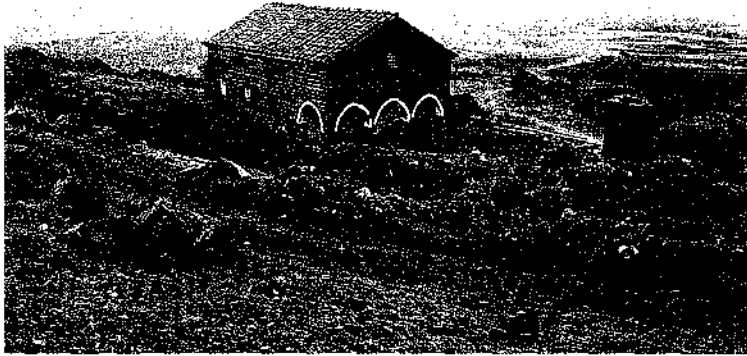
Üç nefli, tonoz örtülü bazilikal planlı kilisenin batısında çapraz tonoz örtülü narteks (Çizim: 2) güneybatısında bir çan kulesi yer almaktadır (Resim: 6).

**Resim 6 : Balı Kilise, kuzeybatı cephe ve çan kulesi**

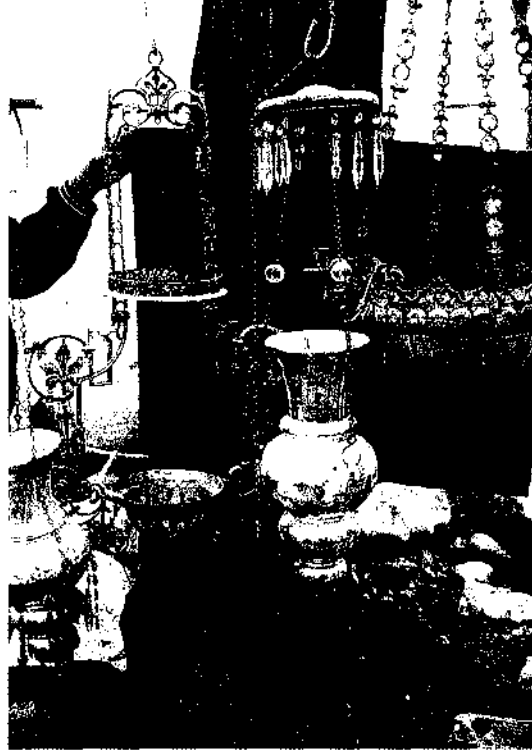
lanılan küçük boyutlu başlıklar olasılıkla gynekaion , avluda zeminde duran büyük boyutlu başlık ve sütunlar orijinalde nartekste kullanılmış olmalıdır. Üç nefli tonoz örtülü, bazilikal planlı kilisenin kuzeybatısına minare inşa edilmiştir (Çizim: 3).Yapının içi sıvalıdır. Orijinal yerinde duran ikonostasis ve prothesis içinde saklanan, üzerleri haç boyalı cam aydınlatma elemanları (Resim: 7) büyük önem taşımaktadır<sup>12</sup>.

Resim 7 :Aktaş Kilise, cam aydınlatma elemanları

(12) İkonostasisin naosa bakan yüzü yağlıboya ile boyanmıştır. Niğde Müzesi Müdürü Sayın Erol Faydalı, aydınlatma elemanlarının müzeye getirilmesi için gerekli işlemleri başlattığını bildirmiştir.

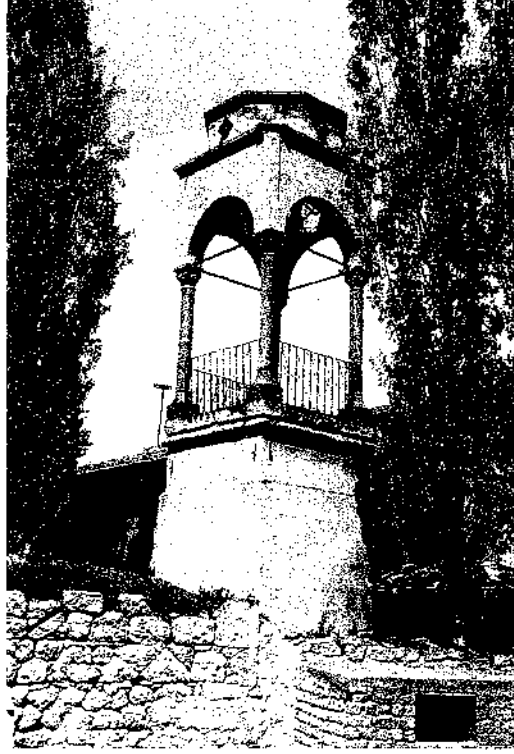
Köyün Orta Mahalle olarak adlandırılan semtinde cami olarak kullanılan üç nefli, tonoz örtülü bazilikal planlı (Çizim: 7) kilisenin güneydoğusunda bir çan kulesi (Resim: 9) bulunmaktadır.

**Resim 9 : Ovacık Kilise, çan kulesi**
