**BİRİNCİ ULUSLARARASI
GEÇMİŞTEN GÜNÜMÜZE
SELÇUK SEMPOZYUMU**

SELÇUK TÜRBELERİ

Arş. Gör. Şakir ÇAKMAK

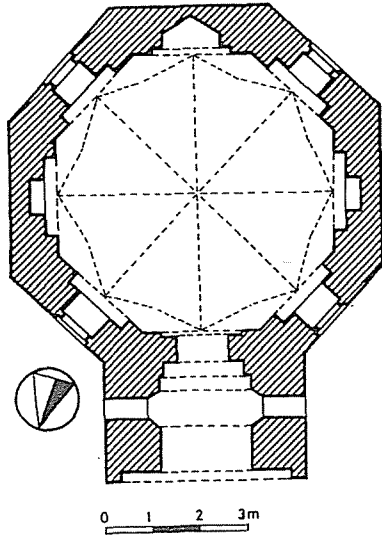
Şekil 1. Selçuk, Anonim Kümbet. Plan. (Y. Tokmak'tan düzeltilerek)

Yapı, üzeri yıldızvari bir külahla örtülü sekizgen bir gövdeye sahiptir (Şekil 1) (Resim 1, 2). İnşa malzemesi kabayonu taş ve tuğladır. Kabayonu taşlar, yatay ve dikey tuğlalarla kasetlenmiştir. Gövdenin üst kesiminde, yapıyı çepeçevre dolanan, tuğladan iki sıra kirpi saçak vardır. Sekizgen gövdenin doğu, batı ve güney duvarları sağırdır. Kuzey duvarı dışındaki duvarlara altlı üstlü birer pencere açılmıştır. Dikdörtgen şekilli alt sıra pencereleri, sivri kemerli alınlıklara sahiptir. Sivri kemerli üst sıra pencereleri, dikdörtgen birer çökertme içine yerleştirilmiştir (Resim 2).

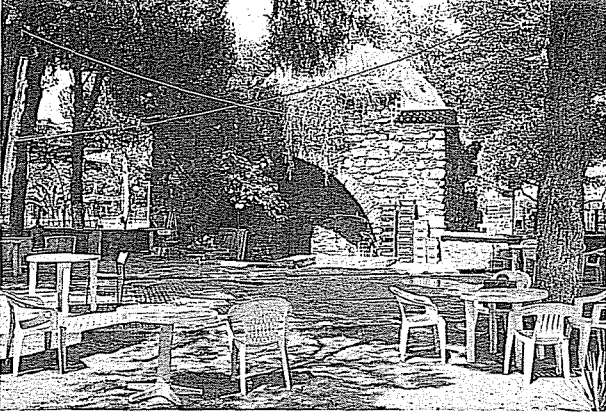
Resim 13. Selçuk, I No.lu Türbe. Batı cephesi.

Girişin yer aldığı batı cephesi, enlice bir sivri kemerle vurgulanmıştır (Resim 13). Yapıya dikdörtgen şekilli basit bir açıklıktan girilmektedir. Giriş açıklığının iki yanındaki bitişme çizgilerinden, açıklığının sonradan daraltıldığı anlaşılmaktadır.

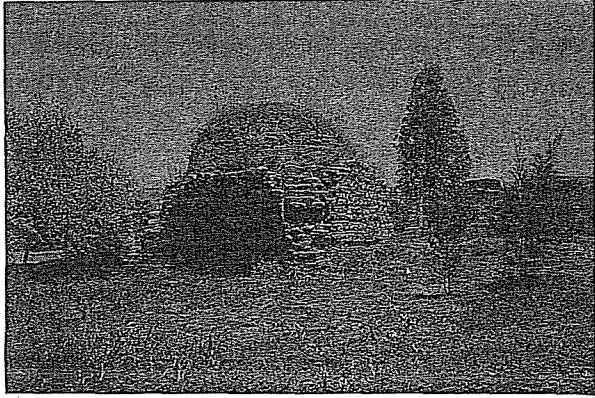
Resim 19. Selçuk, III No.lu Türbe. Kuzeydoğudan genel görünüş.

Kubbeye örtülü kübik bir gövdeden oluşan yapı bugün bakımsız ve harap durumdadır (Şekil 5) (Resim 19). Çevresindeki toprak seviyesi bir hayli yükseldiği için pencereleri ve giriş açıklığı tamamen kapanmıştır. Bu nedenle yapının içine girilememektedir.

Yapının duvarları kabayonu taş ve tuğlayla, kubbesi ise tamamen tuğla ile inşa edilmiştir (Resim 19). Güney, kuzey ve doğu cephele-

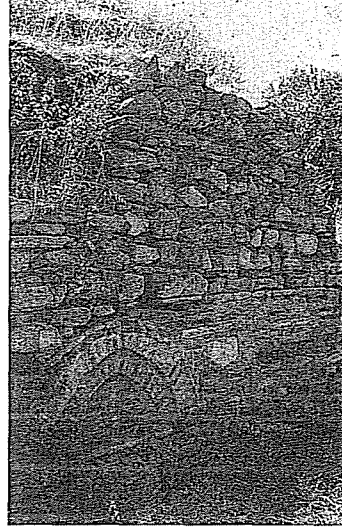
Resim 20. Selçuk, III No.lu Türbe. Batı duvarı ve giriş açıklığı.

rinin ortasında birer pencere açıklığı bulunmaktadır. Batı cephesinin kuzey ucuna yerleştirilmiş olan giriş açıklığı, devşirme bir atkı taşı ile örtülüdür ve sivri kemerli bir alınlığa sahiptir (Resim 20).
