VAN – GEVAŞ SAİNT THOMAS (GANJAK) MANASTIRI

Yalçın KARACA *

2. SAİNT THOMAS (GANJAK) MANASTIRI

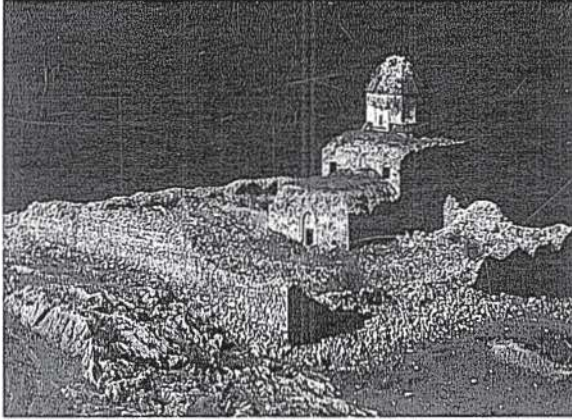
Resim 2 - Altınşaç Manastırı

Saint Thomas Kilisesi, kilisenin batısına eklenen jamatun, avlu içerisinde yer alan ek mekanlar, bu yapıları kuşatan çevre duvarı, yapıların 100 m. batısındaki mezarlık ve bir çeşmeden oluşan manastır yapılarından günümüze ek mekanlar ve mezarlık gelememiştir (Çiz.1). Mezar taşları büyük ölçüde toprak altına gömülmüştür. Girişin güney cepheden verildiği çevre duvarı ise yer yer tahrip olmuştur. Kilise ve jamatunun dıştan üst örtül-erindeki kaplama taşları kısmen dökülmüştür (Res.2).

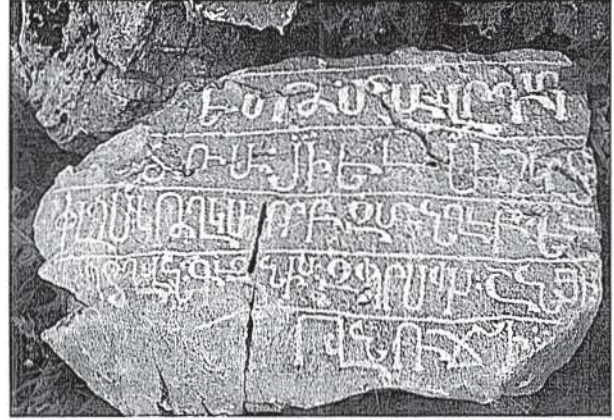
Resim 3 - Kitabe

Manastırın güney çevre duvarında bulunan bir kitabeye⁶ göre Vardapet Thomas tarafından 1671 tarihinde manastırın çevre duvarları tamir edilmiş ve kilisenin batısına bir jamatun inşa edilmiştir⁷ (Res.3). İnşaat, Akdamar Katogikosu Philippe zamanında ve onun himayesinde gerçekleştirilmiştir. Manastırda imar faaliyetlerinde bulunan Vardapet Thomas'ın daha sonra 1681 - 1698 yılları arasında Akdamar Katogikosluğu yapan Thomas I ile aynı kişi olduğu yönünde tarihî veriler bulunmaktadır.

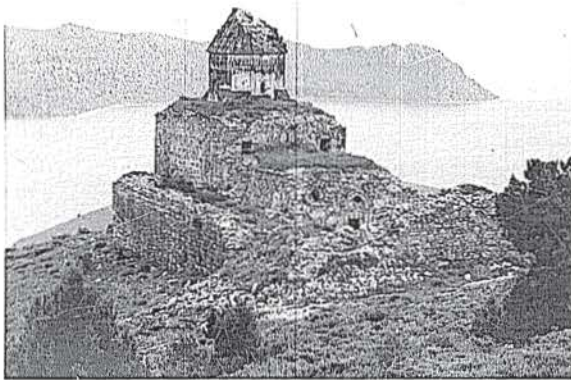
Resim 4 - Altınşaç Manastırı, kuzeybatıdan

ölçülerinde bir mazgal pencere yer alır (Res.4). 11.93 m. uzunluğundaki güney ve kuzey cephe sağır tutulmuştur. Her iki cephenin orta kısmına denk gelecek şekilde çevre duvarı bitişmekte ve kilisenin güneydoğu-kuzeydoğu tarafları çevre duvarının dışında kalmaktadır. Doğu cephe ise 8.95 m. uzunluğundadır ve doğuda yer alan apsis dışa taşıntı yapmamaktadır. Doğu-batı doğrultusunda eğimli olan bu cephede hareketliliği sağlayan tek unsur apsis ve pastaforium hücrelerini aydınlatan altı adet mazgal pencere açıklığıdır (Res.5-6).

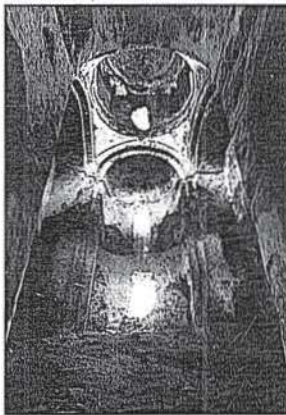
Resim 8 - Manastırın içi

genişletilmiştir. 3.40 m. çapındaki kubbe ile üstü kapatılan kare mekan doğu hariç beşik tonoz örtülü haç kolları ile genişletilmiştir. Kubbeyi taşıyan yuvarlak kemerlerin oturduğu kuzey ve güney duvar payesi, beden duvarlarından iç mekana doğru 1.55 m. taşırılmıştır. Beşik tonozlu batı haç kolu 2.20 m. uzunluğunda olup kuzey ve güney haç kollarına göre daha derindir. (Res. 7). 2.20 m. derinliğinde ve 3.40 m. enindeki apsis kısmı, içten yarım yuvarlak dıştan düz cephelidir. Doğuda dışa taşıntı yapmayan apsis yarım yuvarlağında açılan iki mazgal pencereden alttaki kısmen yıkılmıştır. Apsisin iki yanında 1.00 x 2.00 m. ölçülerinde iki katlı düzenlenmiş pastaforium hücrelerini, doğu duvarda açılmış ikişerden dört küçük mazgal pencere

aydınlatır. (Res.8).

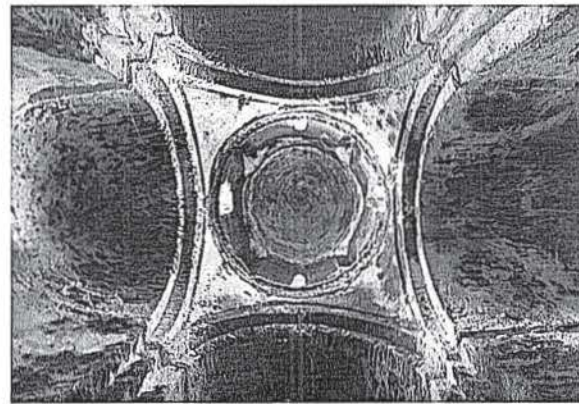
Resim 9 - Manastırın üst örtüsü

Kare mekanın üzerini örten kubbeyi yuvarlak kemerler taşımaktadır ve pandantif geçişlidir. Kubbe pandantiflerden sonra tes-tere dişi şeklinde düzenlenen ikinci bir kaide üzerine oturtulmuştur. Burda kullanılan malzeme tuğladır (Res.9). Dıştan kubbeyi kapatan pramidal külâh, 2.70 m. yüksekliğindeki bir kasnak üzerine oturmaktadır. Kasnak oniki kenarlı olup, her bir yüzey 1.00 x 1.55 m. ölçülerindeki dikdörtgenlerle hareketlendirilmiştir. Her yüzey silmelerle ayrılmıştır. Kubbe kasnağında açılan ana yönlerdeki dört mazgal pencere orta mekana ışık sağlamaktadır. 0.30 x 0.70 m. ölçülerindeki bu pencerelerden kuzey ve doğu mazgal pencereler kısmen tahrip olmuştur. Pencerelerin üst kısımları sivri kemer şeklinde düzenlenmiş olup, rumi ve palmet motifleri ile süslenmiştir. Bunlardan güneydekinin sağ alt köşesinde bir güneş saati yer almaktadır (Res.10). Bugün pramidal külâhın kaplama taşları kısmen dökülmüş durumdadır.

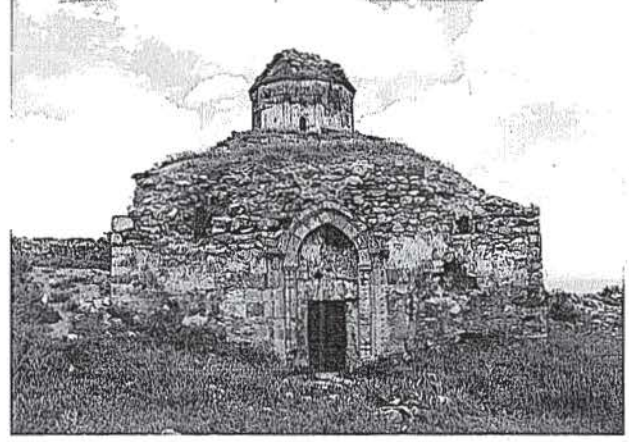
Resim 11 - Jamatunun batı cephesi

Yapının batı cephesi 8.95 m. uzunluğundadır. Cephenin tam ortasında, 3.60 m. yüksekliğinde ve 2.20 m. enindeki sivri kemerli bir kapı alınlığı olan taçkapı niteliğindeki giriş yer almaktadır (Res.11). Kapı açıklığı 0.75 x 1.60 m. ölçülerindedir. Girişi yanlarda sınırlayan 0.25 m. enindeki dikey iki blok taş aynı zamanda kapı sövesi olarak kullanılmıştır. Blok taşları üstte tek parçadan oluşan atkı taşı birbirine bağlamaktadır. Girişin etrafını dışta, 0.20 m. eninde olan ve dış kenarları dilimli bir şekilde işlenmiş düz silme çevirmektedir. İçte ise alt ve üst kısımları kum saati şeklinde düzenlenmiş 0.25 m. eninde iki kaval silme yer almaktadır. İç ve dış silmelerin üst kısımları duvar yüzeyinden çıkıntı yapan konsol şeklinde yapılmıştır (Res.12). Cephenin kuzey ve güneyinde kısmen tahrip olmuş iki mazgal pencere açıklığı bulunmaktadır. Çatı hizasından itibaren üst kısımların taş örgüsü dökülmüş durumdadır (Çiz.3)

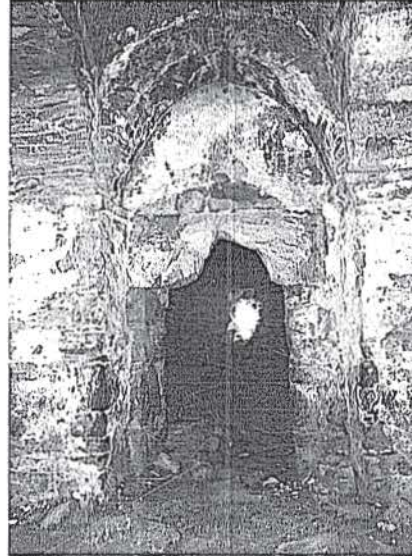
Resim 13 - Jamatunun içi

yoktur. Yapı, daha erken tarihli Saint Thomas Kilisesi'nin 8.95 m. uzunluğundaki batı cephesine eklenmiştir. Duvarın tam ortasında 1.20 m. enindeki kilisenin girişi bulunmaktadır (Res.13).

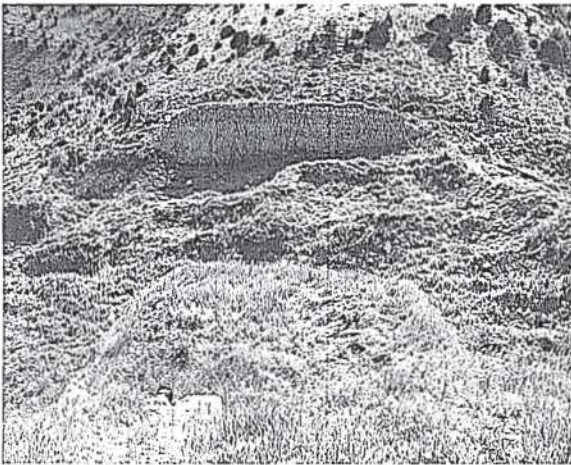
Resim15 - Ek mekanlar

kan verisi bulunmaktadır. Ancak bu mekanlar yıkılmış olup, alan oldukça fazla moloz taş ve yıkıntı ile kaplanmış. Bu alanda bilimsel bir kazı çalışması yapılmadan planlarının ve işlevlerinin ortaya çıkarılması imkanı bulunmamaktadır. (Res.15)

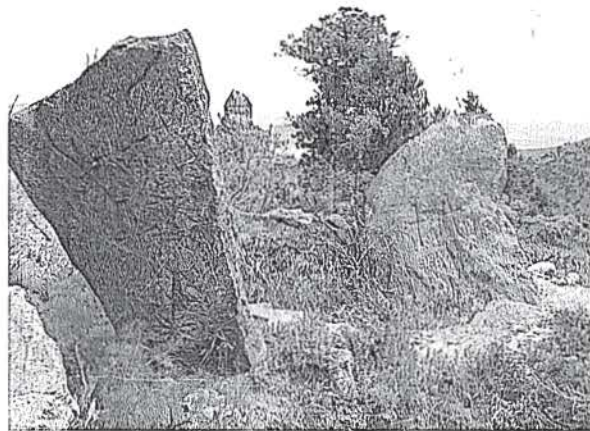
Resim16 - Mezar Taşları

Manastırın yaklaşık 100.00 m. batısında bir mezarlık olduğu anlaşılmaktadır. Çalışmalarımız sırasında araziye dağılmış olan çok sayıda mezar taşı bulunmuştur. Bunlardan çoğu toprak altındadır. Kısmen yüzeyde olan mezar taşlarının üzeri, girift olmayan basit tarzda işlenmiş haç, bitkisel ve geometrik motiflerle süslenmiştir (Res.16).

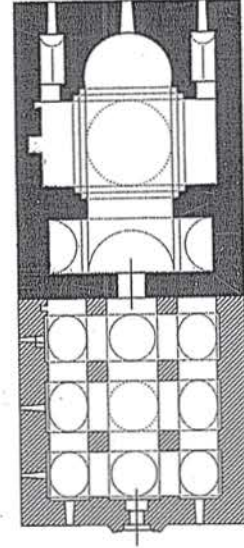
GEVAŞ SAINT THOMAS (GANJAK - MEZİR) KİLİSESİ ve JAMATUNU PLANI

rek yükseltilmiştir . Kilise dıştan 8.95 x 11.93
m. ölçülerinde olup, kubbenin doğuda köşe
duvarlarına oturduğu basit tipte yapılmış
Kapalı Yunan Haçı plan tipinde inşa edilmiştir
(Çiz.2).
