**V. ULUSLARARASI VAN GÖLÜ
HAVZASI SEMPOZYUMU
09-13 HAZİRAN 2009-VAN**

SAINTE MARINE (ST. MARINOS) MONASTERY IN GÜRPINAR, VAN (SRKHOUVANK)

VAN – GÜRPINAR AZİZE MARİNE (ST. MARİNOS) MANASTIRI (SRKHOUVANK)

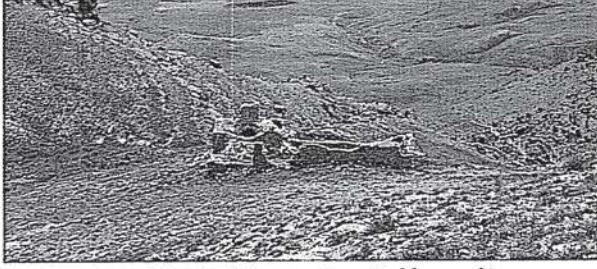
Resim 1: Azize Marine Manastırı'nın (Srkhovank)
Kuzeyden Genel Görünüşü

Manastır, Gürpınar İlçesi'nin 6 km. batısında yer alan Arkboyu (Gelbelesan) Köyü'nün 3 km. kuzeyinde yükselen Cadıtaşmış Dağı'nın güney yamacında kurulmuştur (Res.1). Bu köy Gürpınar Ovası'nın (Havasor Ovası) içinden geçen Micinger Çayı'nın kuzey kıyısında bulunmaktadır.⁴ Yapılara köyden itibaren yaklaşık bir saatlik zorlu bir yürüyüşle ulaşılabilir. Diğer bir ulaşım yolu ise Kurubaş Geçidi'nin tepe noktasından batıya doğru ayrılan tali ve bozuk bir yoldan sağlanmaktadır. Yolun bitimi ile güneye doğru yaklaşık yarım saatlik bir yürüyüş gerekmektedir.

duvarlarının birçok yerinde derin çatlaklar ve yıkılmalar oluşmuştur (Res.1-2-3).

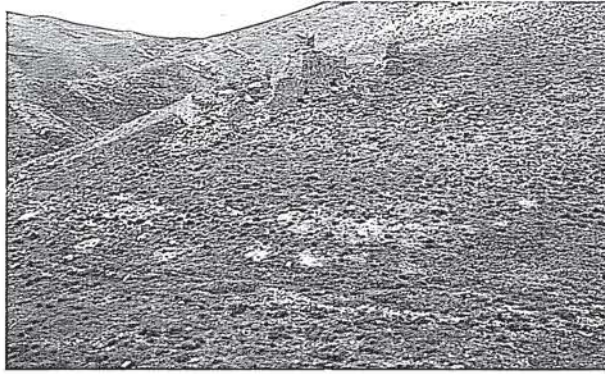
Resim 2: Azize Marine Manastırı (Srkhouvank) ve Mezarlığın Doğudan Genel Görünüşü

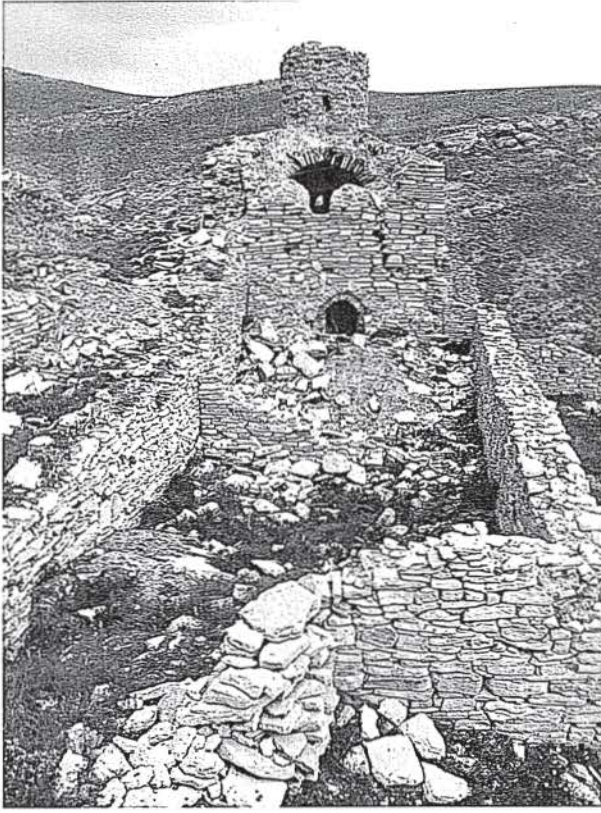
Resim 4: Azize Marine Kilisesi ve Jamatunun Batıdan Görünüşü

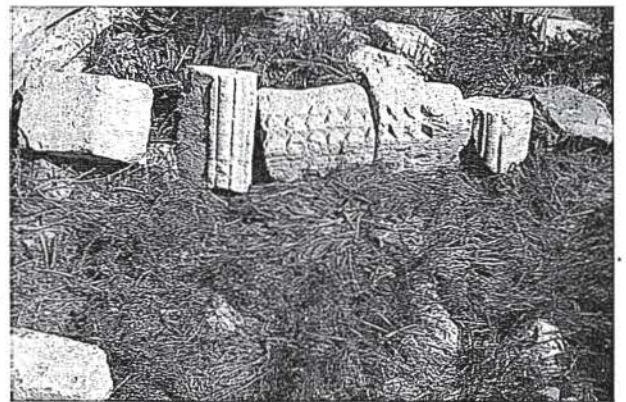
Resim 5: Jamatunun İçinde Bulunan Mukarnaslı ve Silmeli Kesme Taş Malzeme.

cephedeki girişin taçkapı formunda düzenlenmiş olabileceği izlenimini vermektedir (Çiz.3-4/Res.5).

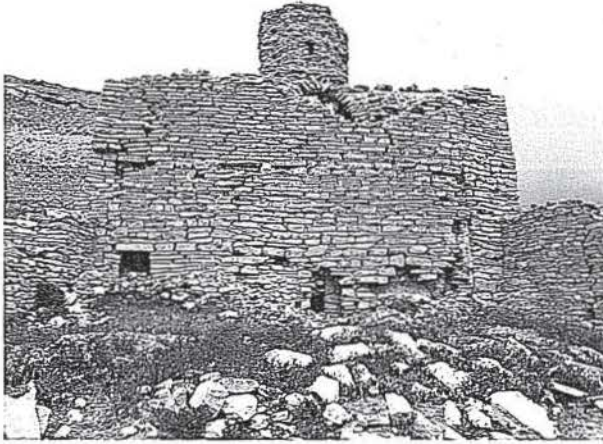
Resim 6: Azize Marine Kilisesi Güney Cephesinin Görünüşü yeterince aydınlatmaktadır. Apsis iç yan duvarlarında iki küçük niş bulunur. Apsisin iki yanında 3.20 x 0.70 m. ölçülerinde iki katlı düzenlenmiş pastaforium hücrelerini, doğu duvarda açılmış iki küçük mazgal pencere aydınlatır. Diakonikonun (güney pastaforium odası) kuzey duvarında küçük bir duvar nişi vardır (Res.10-11).

11.60 m. uzunluğundaki güney cephe sağır tutulmuştur. Cephenin güneybatı köşesinde, kilisenin batı haç koluna geçişi sağlayan 1.00 m. eninde bir kapı bulunmaktadır. Bu geçiş döküntüler nedeniyle içeriden tamamen, dışarıdan ise yarı yüksekliğe kadar kapanmıştır. Güney cephenin taş duvar örgüsü yarı yükseklikte içeri doğru 0.20 m. kademelenmektedir. Kalan izlerden kilisenin güneyine eklenen yıkık durumdaki güney ek mekanın üst örtüsünün bu seviyeden başladığını düşünmekteyiz. Ayrıca bu mekanla kilise arasındaki bağlantı, cephenin batısındaki kapı ile sağlanmış olmalıdır (Res.6).

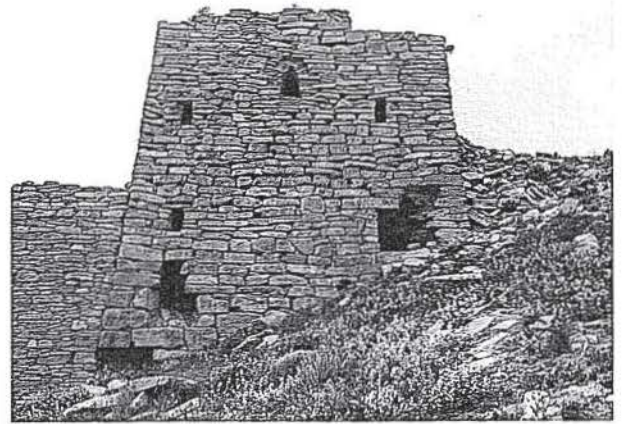
Resim 7: Azize Marine Kilisesi Doğu Cephesinin Görünüşü

Doğu cephe 7.30 m. uzunluğundadır ve doğuda yer alan apsis dışa taşıntı yapmamaktadır. Kuzey-güney doğrultusunda yaklaşık % 30 eğimli olan bu cephede hareketliliği sağlayan tek unsur beş adet mazgal pencere açıklığıdır. Bunlardan apsis mazgal penceresinin üst kısmı sivri kemerlidir (Res.7).

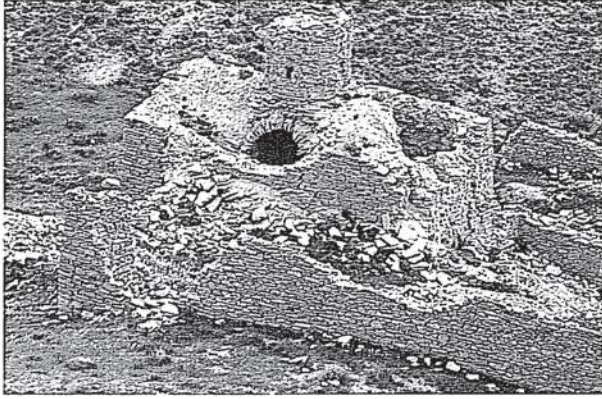
Resim 8: Azize Marine Kilisesi Kuzey Cephe ve Üst Örtüsünün Kuzeybatıdan Görünüşü

Kuzey cephenin 2/3 ü kod farkı nedeniyle toprak seviyesinin altında kalmıştır ve sağırdır. 11.80 m. uzunluğundaki bu cephenin zemini dökülen moloz taşlar nedeniyle oldukça yükselmiş durumdadır (Res.8).

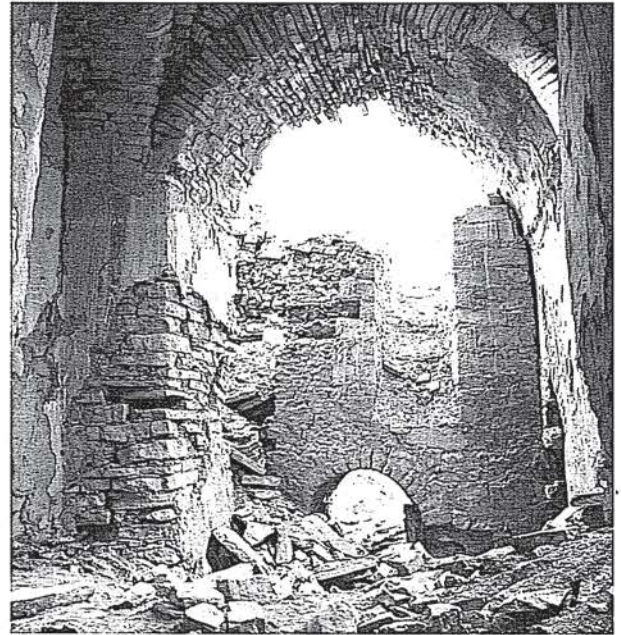
Resim 9: Azize Marine Kilisesi Kare Mekan ve Batı Haç Kolunun İçten Görünüşü

İç mekan kubbenin köşe duvarlarına oturduğu Kapalı Yunan Haçı plan tipini yansıtır. 1.90 m. çapındaki kubbe ile üstü kapatılan merkezi kare mekan dört yöne doğru beşik tonoz örtülü haç kolları ile genişletilmiştir. Kubbeyi taşıyan sivri kemerlerin oturduğu kuzey duvar payesi duvardan 1.10 m., güney duvar payesi ise 0.90 m. beden duvarlarından iç mekana doğru taşırılmıştır. Kuzey ve güney haç kollarının derinlikleri de bu iki duvar payesinin ölçüleriyle eşit tutulmuştur. Beşik tonozlu batı haç kolu 3.60 m. uzunluğunda olup kuzey ve güney haç kollarına göre daha derindir. Giriş bölümüne sonraki bir dönemde içten eklenen 1.30 m. kalınlığındaki kerpiç duvar bu mekanı daraltmıştır. Bu duvarın üst kısmı yıkılmış ve güneybatı köşesini doldurmuştur. Bu köşede yer alan ve kilisenin içinden güneye çıkışı sağlayan kapı tamamen kapanmış durumdadır. Güneydoğu köşede ise sivri kemerle içe açılan 1.25 x 2.35 m. ölçülerinde küçük bir köşe odası oluşmuştur (Res.9).

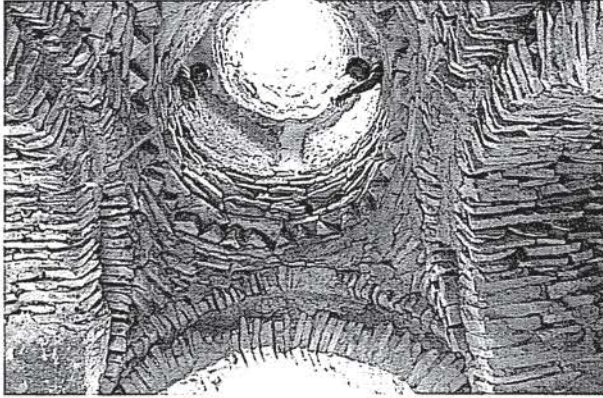
Resim 12: Kilisenin Merkezi Kave Mekanının Üzerini Örtün Kubbe ve Geçiş Unsurlarının Görünüşü

Merkezi kare mekanın üzerini örten kubbeyi sivri kemerler taşımaktadır ve pandantif geçişlidir. Ancak kalitesiz malzeme kullanımı nedeniyle kubbe yukarı doğru daralmaktadır. Kubbe pandantiflerden sonra testere dişi şeklinde düzenlenen ikinci bir kaide üzerine oturtulmuştur (Res.12). Dıştan sekizgen yüksek bir kasnak üzerinde yükselir. Kubbe kasnağında açılan dört mazgal pencere orta mekana ışık sağlamaktadır. Bugün kasnağın kaplama taşları dökülmüş ve kubbenin orta kısmı yıkılmış durumdadır (Res.13).

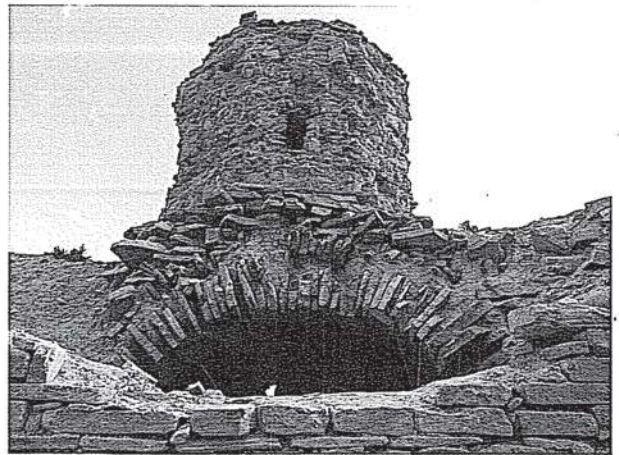
Resim 13: Sekizgen Kubbe Kasmağı ve Yıkılan Kuzey Haç Kolunun Dıştan Görünüşü

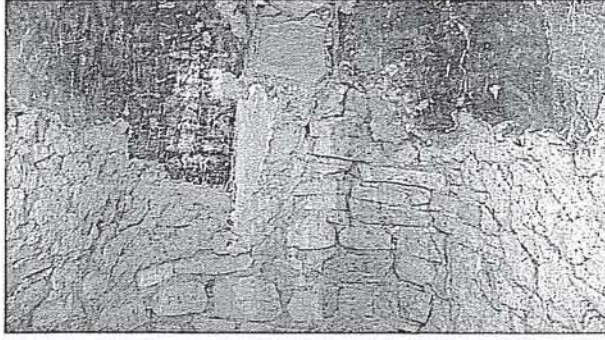
Resim 14: Apsis Yarım Yuvarlağındaki Mazgal Pencere ve Haç Süslemeler

toprak sıva üzerinde oluşturulan siyah zemin üzerine kırmızı boylarla süslenmiştir. Birbirine geçmiş girift halde haç motiflerinin çizilmeye çalışıldığı bu süsleme unsurunun dışında başka bir süsleme unsuru bulunmamaktadır (Res.14).

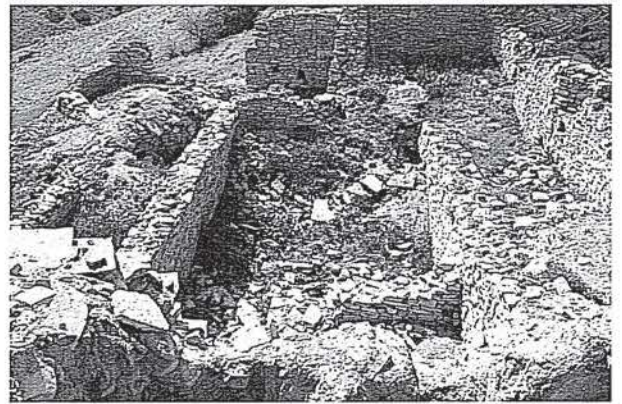
Resim 15: Kilisenin Batısındaki Jamatun ile Manastır Girişinin Doğudan Görünüşü

Jamatunun 9.00 m. uzunluğundaki batı cephesinden sadece güney tarafta bulunan 2.50 m. uzunluğundaki duvar parçası günümüze gelmiştir. Yıkıntılar batı duvarının zeminini içten ve dıştan oldukça yükseltmiş durumdadır. Bu cephedeki yapıya girişi sağlayan kapının yerini tespit etmek mümkün olmamıştır Ancak eski tasvirlerden kuzeybatı köşede olduğu bilinmektedir(Res.15).

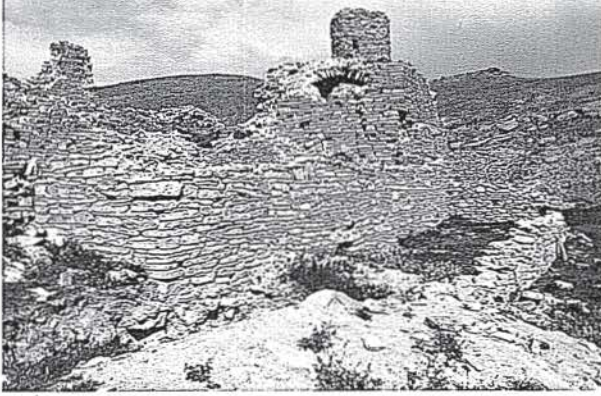
Resim 16: Jamatun, Kilise ve Güney Ek Mekanların Güneybatıdan Genel Görünüşü

düzleştirilmiş bir zemine oturtulmuştur. Bu nedenle güney duvar dışta temel seviyesine kadar örülerek yükseltilmiştir. Güney cephe günümüzde yarı yüksekliğe kadar yıkılmıştır (Res.16).

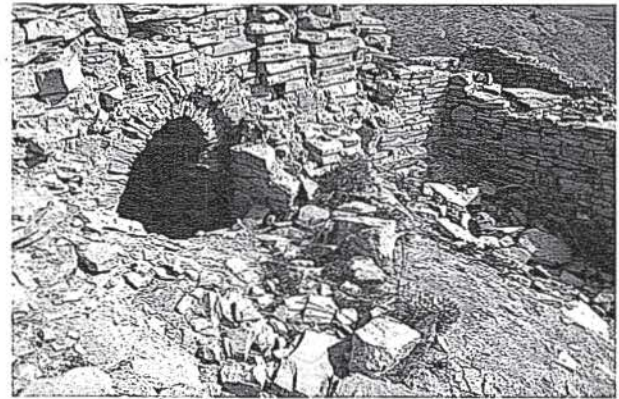
Resim 17: Jamatunun Doğu Duvarı ile Kilise Kapısının Kuzeybatıdan Görünüşü

Kilisenin 7.30 m. uzunluğundaki batı cephesine bitleştirilen jamatunun doğu duvarı 9.00 m. uzunluğundadır. Jamatun alışılmışın dışında kiliseye ayrı bir duvarla bitleştirilmiştir. Bu duvar kilisenin batı cephesinin yarı yüksekliğine kadar örülmüş olup, batı mazgal pencerenin alt hizasında kalmakta ve cepheyi tümüyle kapatmamaktadır. Doğü duvarı büyük ölçüde yıkılmıştır. Kiliseye geçişi sağlayan kapının iki yanında bulunan duvar parçaları, kapının kemer hizasına kadar korunmuştur. Cepenin ortasında 1.30. m. enindeki sivri kemerli kapı açıklığı bulunmaktadır. Yıkıntılar nedeniyle neredeyse kemer başlangıç hizasına kadar dolmuştur. Jamatunun doğu duvarı kuzeydoğu köşede kiliseden dışa taşıntı yapmamaktadır. Buna karşın jamatunun güneydoğu köşe duvarı, kilisenin güneybatı köşesine bitleştirilmiş olup kilisenin duvarından güneye doğru 1.80 m. taşıntı yapmaktadır (Res.17).

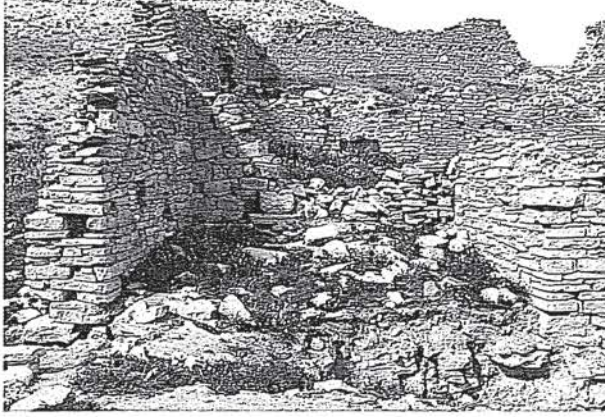
Resim 18: Manastırın Karşılama Odasının (Giriş Mekanı) Güneyden Görünüşü

Girişin kuzey tarafı daha sağlam durumdadır. Bu kısmın kuzeydoğu köşesinde yer alan kapı açıklığı ile kuzey ek mekanlara geçiş sağlanmaktadır. Moloz döküntüler nedeniyle zeminin oldukça yükseldiği gözlemlenmiştir (Res. 18).

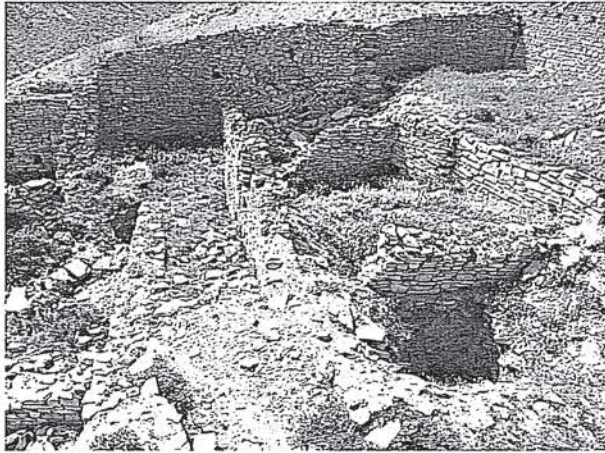
Resim 19: 2. Terasla 3. Terası Ayıran Yol ve Kuzeyindeki Mutfak Bölümlerinin Doğudan Görünüşü

2.20 m. genişliğinde ve 30.00 m. uzunluğundaki üstü açık bir koridor (muhtemelen revaklı bir yol) batı-doğu doğrultusunda uzanmaktadır. Bu yol orta eksenindeki kilise, jamatun ve giriş holünü de içine alan ikinci terası üçüncü terastan ayırmaktadır. Bu yolun hemen kuzeyinde üçüncü terasta mutfak, kiler ve yemekhane bölümleri yerleştirilmiştir. Her üç yapı dıştan ortak bir cepheye sahip olup, toplam

uzunluğu 17.10 m. dir (Res. 19).

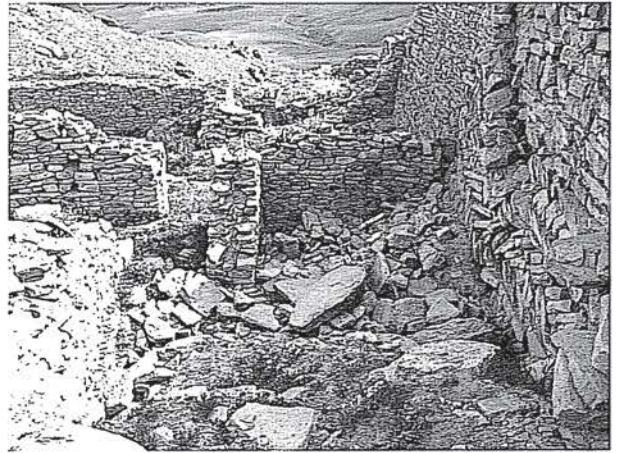
Resim 20: Mutfak Bölümüne Giriş Mekanının Kuzeyden Görünüşü

Üç bölüm halinde düzenlenen yapıların hepsine güneybatı köşede açılmış olan 1.20 m. enindeki kapıdan geçilmektedir. Bu girişin kuzeyinde 4.30 x 4.40 m. ölçülerinde kare bir oda yer alır. Bu mekan malzeme odası olarak kullanılmış olabilir. Üçlü bölüme geçişi sağlayan ana girişin doğusundaki ikinci bir kapı ile mutfak, kiler ve yemekhane bölümüne geçilmektedir (Res. 20).

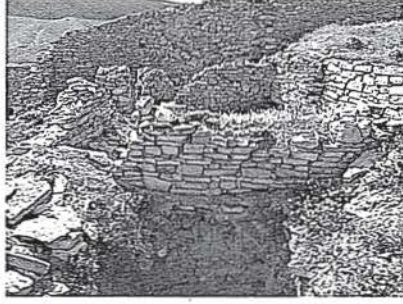
Resim 22: Kiler ve Mutfak
Bölümünün Doğudan Görünüşü

Mutfak olarak düşündüğümüz mekanın boyutları 6.75 x 7.65 m. ölçülerinde yaklaşık kare planlıdır. Doğu duvarında birisi büyük ölçüde yıkıntılarla kapanmış iki ocak nişi bulunmaktadır. Açığıtaki ocak nişi 0.50 m. eninde ve 0.50 m. derinliğindedir. Üst kısmı kısmen tahrip olmuştur (Res. 21). Ocak nişinin olduğu duvarın güney köşesinde bulunan 0.75 m. enindeki kapıdan en doğudaki kiler odasına geçilmektedir. 3.00 x 6.75 m. ölçülerinde dikdörtgen planlı kiler kısmının ortasında yapılan kaçak kazı sonucu derin bir çukur oluşmuş ve dışarı atılan moloz duvarların büyük kısmını kapatmıştır (Res. 22).

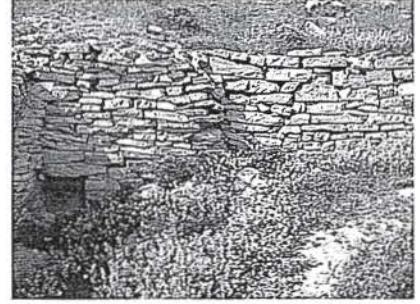
Resim 23: Mutfak Bölümünün
Kuzey Duvarı ve Bu Duvardaki Kapı

Mutfağın kuzeybatı köşesinde yer alan 0.60 m. enindeki bir kapı ile bugün tamamen moloz yığınları altında kalmış olan en kuzeydeki ek mekana geçilebilmekteydi. Ancak bugün çok az bir açıklık hariç kapanmış durumdadır. (Res. 23).

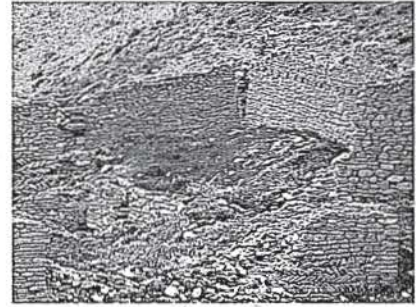
Resim 26: İki Katlı Yatakbane
(Keşiş Odaları)
Kısımının Güneydoğudan
Genel Görünüşü

Yemekhane bölümlerinin kuzeyinde, kalan izlerden iki katlı olduğu belli olan büyük bir mekan yer almaktadır. İçten 6.20 x 14.70 m. uzunluğundaki bu mekanın batı ve kuzey duvarları aynı zamanda manastırın çevre duvarıdır (Res. 24). Bu mekana iki ayrı noktadan giriş sağlandığını düşünmekteyiz. Alt kat olarak kullanılan kısma, mutfak bölümünün kuzeybatı duvarında açılan kapıdan girilmekteydi. Muhtemelen yemekhane olarak kullanılan bu alt kısım ikinci katın yıkıntılarıyla zeminden itibaren yaklaşık 3.00 m. dolmuştur. Yatakhane olduğunu düşündüğümüz ikinci kata ise olası bir merdivenle çıkılan kuzeydoğu köşedeki bir bölümden giriş yapılmaktaydı. Kuzey duvar iç yüzeyinde, bugünkü zeminden 2.00 m. yükseklikte açılmış olan 19 adet giriş yuvasının varlığı bu mekanın ikinci kat olduğunu ortaya çıkarmaktadır (Res. 25). Bu giriş yuvalarının üst hizasında devam eden kuzey duvarın yüksekliği üçüncü bir kat olabileceği ihtimalini düşündürmektedir. Ermeni manastırlarında genel uygulama olarak iki veya üç katlı ek mekanların yatakhane (keşiş odaları) olarak kullanıldığı bilinmektedir (Van Akdamar ve Yedi Kilise Manastırları'nda olduğu gibi). Bu verilerden yola çıkarak üst katların yatakhane olarak kullanıldığı ortaya çıkmaktadır (Res. 26).

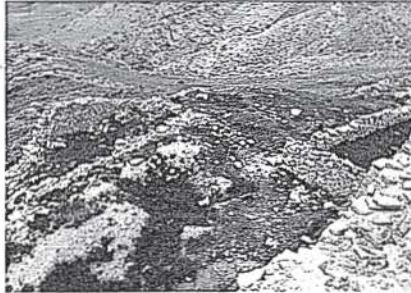
Resim 27: 1. Terasta Yer Alan Güney
Ek Mekanların Üstten Görünüşü

Giriş holünün güneybatısında açılan bir kapıdan güneydeki birinci terasta yer alan mekanlara geçilmektedir. Çeşitli büyüklükteki bu mekanların kalan duvar izlerinden planlarını çıkarmak mümkün olmuştur. Bu terasta dört ayrı mekan tespit edilmiş, ancak bu mekanların işlevsellikleri hakkında herhangi bir kanıya varılmamıştır. Aynı şekilde manastırın kuzeydoğu köşesinde, kilisenin ise kuzeyinde yer alan geniş bir alanında işlevi tespit edilememiştir (Res.27).
