GEÇMİŐTEN GÜNÜMÜZE  
GİRESUN'DA DİNÎ VE KÜLTÜREL HAYAT  
SEMPOZYUMU-I  
(25-27 Ekim 2013)

**Ahmet Ali BAYHAN\***

## GÜNÜMÜZE ULAŞAN TARİHİ ESERLERİYLE ŞEBINKARAHİSAR'IN KÜLTÜREL KİMLİĞİ

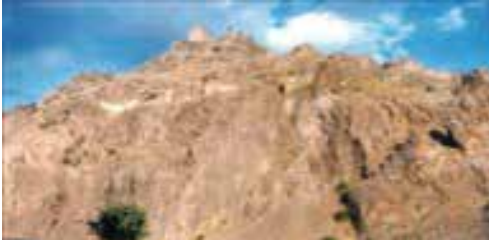
Resim 3- Şebinkarahisar Kalesi'nin Genel Görünüşü

İç kale, sekizgen bir kule ile onu kuşatan dikdörtgen bir avludan ibarettir (Resim 3). Dışarıya taşıntılı sivri kemerli bir kapı ile ulaşılan ve iç çapı 12 m. olan burç, yaklaşık 27 m. yüksekliğinde ve dört katlı bir yapı sergilemektedir. Burcun düzgün yonu ve moloz taş kullanılarak inşa edildiği görülmektedir. İç kalede 8 m. derinliğinde ve 6.20 x 4.20 m. boyutlarında bir sarnıç mevcuttur.<sup>14</sup>

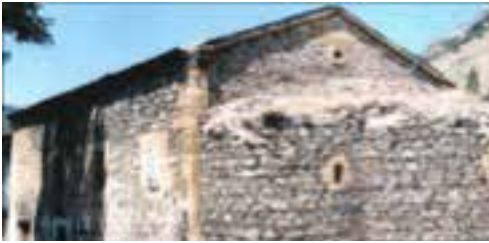
Resim 7- Asarcık Kilisesi

besine göre 1890 yılında inşa edilmiş olup, günümüzde özel mülkiyete tabi samanlık ve depo amaçlı olarak faaliyet göstermektedir (Resim 7). Kilise, bölgedeki yaygın tipolojiye uygun olarak 17.85 x 8.50 m. ölçülerinde üç nefli bazilikal planlı bir şemaya sahiptir. Batı kenarında dört iyon başlıklı sütunun taşıdığı yuvarlak kemerlerle oluşturulmuş üç gözlü bir narthex mevcuttur. Girişin iki yanındaki merdivenlerle kilisenin batı ucunda, üst kata yerleştirilen kadınlar bölümüne ulaşılabilir. Asıl ibadet mekânı dört iyon başlıklı sütun ve iki kare kesitli ayakla üç nefe bölünmüştür. Üst örtü beşik tonozlardan müteşekkildir. Doğuda yer alan üçlü apsis, içten ve dıştan yarım yuvarlak formda dizayn edilmiştir. İç yüzeylerde bazı fresko izlerine rastlanmaktadır. Ancak aşırı tahribat dolayısıyla konu ve kompozisyonlar anlaşılamamaktadır. İki tarafa meyilli bir çatı ile örtülü olan kilisede, ayak ve kemer gibi taşıyıcı elemanlar, kapı ve pencere çerçeveleri ile duvar köşeleri düzgün kesme taş, diğer yerler ise moloz taş malzeme ile inşa edilmiştir.<sup>18</sup>

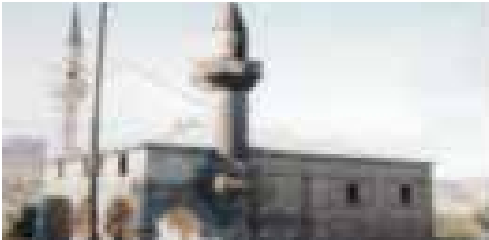
Resim 9- Turpçu Köyü Kilise-Camii

İlçenin 20 km. kadar doğusundaki Turpçu Köyü Kilise Camii, orijinal yapısı itibarıyla çan kulesindeki kitabesine göre 1874'te inşa edilmiş, üç gözlü narthex ile üç nefli bazilikal planlı ve üç apsisli bir ibadet mekânından ibarettir ve günümüzde camiye dönüştürülmüş durumdadır<sup>22</sup> (Resim 9).

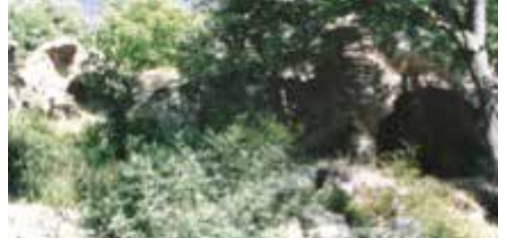
Resim 12- Tamzara Kilisesi

İlçe merkezine yaklaşık 4-5 km. mesafedeki Tamzara Mahallesi'nde bulunan Tamzara Kilisesi, kesme taş ve moloz taş kullanılarak inşa edilmiş olup (Resim 12), üç nefli bazilikal planlı ve içten yuvarlak formu üç apsisli bir ibadet mekânından ibarettir ve plan ile mimari özellikleri bakımından XIX. yüzyıla tarihlendirilmektedir.<sup>25</sup>

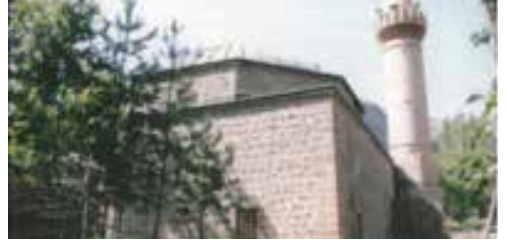
Resim 14- Behramşah Camii

Şebinkarahisar'ın Avutmuş Mahallesi'ndeki Behramşah Camii, kaynakların ilk olarak Mengücek Beyi Muzaferüddin Muhammed'in inşa ettirdiği bilgisinden hareketle XII. yüzyılın sonlarına tarihlendirilmektedir. Ancak mevcut üç gözlü son cemaat yeri ile tek kubbeli mimarisinin Osmanlı devrine ait olabileceği sanılan cami, Vakıflar Genel Müdürlüğü'nce 1978'de restore edilmiş olup, 11.47 x 12.34 m. ölçülerinde kare planlı ve sivri tromplarla geçilen sekizgen kasnak üzerine oturtulmuş tek kubbeli bir yapı ortaya koymaktadır. Kısa gövdeli, tek şerefeli ve silindirik gövdeli minare tuğladan inşa edilmiş olup orijinal dokuyu yansıtan bir örnek olarak hala ayakta'dır<sup>28</sup> (Resim 14).

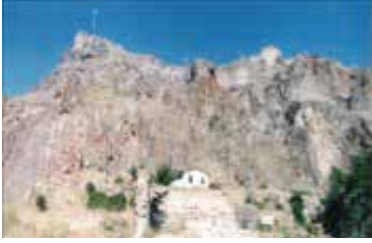
Resim 15- Taşmescit

İlçe merkezinde Taş Mahallesi'nde, kaleye çıkan yolun hemen solunda yer alan Taş Mescid, Şebinkarahisar ve çevresinde en çok tahrip olan yapı olarak görülebilir (Resim 15). 1988 kışında tonoz örtüsü ve duvarları çökerek moloz yığını haline gelmiş olan yapının kitabesi tahrip edildiğinden yapım tarihi kesin olarak bilinmez. Ancak bazı mahalli kaynaklarda mescidin Eratnalılar döneminde Melik Ahmed zamanında 1366 yılında yapıldığı rivayet edilmektedir. İçten içe 7.80 x 7.05 m. boyutlarında kare mekândan ibaret yapı, ortadan bir kemerle takviye edilmiş beşik tonozla örtülüdür.<sup>29</sup>

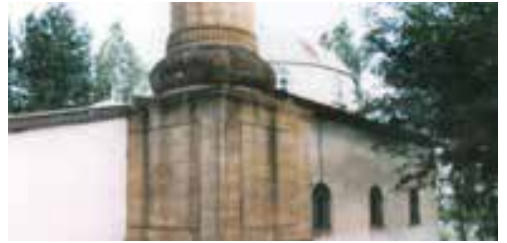
Resim 18- Müftü Efendi Camii

Günümüzde, tarihine ait hiçbir iz bulunmayan ve son yıllardaki onarımlarla da orijinal dokusunu büyük oranda yitirmiş olan Müftü Efendi Camii, aynı adla anılan mahalledeki aynı isimli ve 1764 tarihli çeşmeden hareketle XVIII. yüzyıla tarihlendirilmektedir. Mevcut kalıntılardan üç gözlü son cemaat yerine ve köşelerde tromplu geçişlere sahip tek kubbeli bir cami olduğu anlaşılan caminin kuzeyine bir ek bölüm daha ilave edilmiş ve son cemaat yerinin kemerleri ve sütunları kaldırılarak duvar örülmüştür<sup>32</sup> (Resim 18).

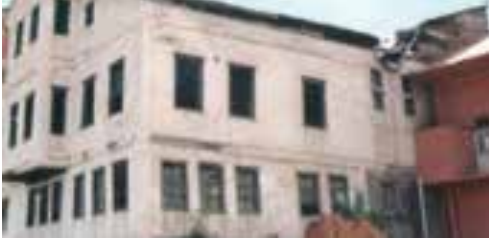
Resim 23- Hüseyin Gürünlü Evi

XIX. yüzyıldan kalma geleneksel konut mimarisinin güzel örneklerinden birisi olan Hüseyin Gürünlü Evi, bodrum üzerine, çatı katıyla birlikte üç katlı bir bina (Resim 23). Moloz taş örgülü duvarlara sahip bodrum kat, dikdörtgen planlı olup ahır olarak planlanmıştır. Üstteki üç kat ise bağdadi tarzda inşa edilmiştir. Birinci katta 'L' şekilli bir iç sofa, yani geleneksel adıyla hayat ile onun etrafına yerleştirilmiş mutfak, kiler ve temizlikle ilgili ıslak mekânlardan ibaret odalarla ahşaptan yüklük ve kerhiz bulunmaktadır. İkinci katta, bir iç sofa ile onun etrafına dizilmiş odalar yer almaktadır. Çatı katında ise son zamanlarda yeni bölüntüler gerçekleştirildiğinden orijinal doku büyük oranda bozulmuştur. Doğu ve güney cephelerde ikinci ve üçüncü kat seviyesinde dışarı taşıntılı üçgen alınlıklı cumbalar dikkat çekmektedir.<sup>37</sup>

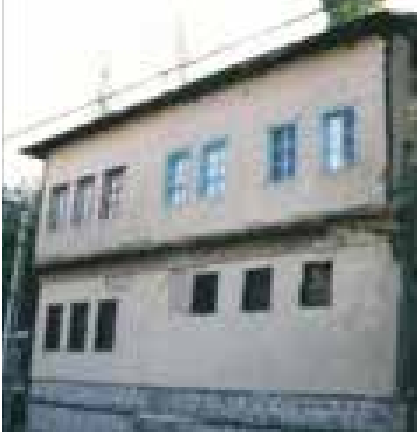
Resim 25- Hüseyin Geniş Evi

İlçe merkezinin 4-5 km. mesafedeki Tamzara Mahallesi'nde yer alan Hüseyin Geniş Evi, XIX. yüzyılın sonu ya da XX. yüzyılın başlarına tarihlendirilmektedir. Moloz taş işçilikli bodrum ve zemin kat üzerine bağdadi tarzda yapılmış birinci ve çatı kat olmak üzere dört katlı bir yapı olup, bodrum katta ahır, zemin katta mutfak, kiler ve temizlik birimlerinden müteşekkil odalar, birinci katta ortada sofa ile onun etrafına yerleştirilmiş oturma ve yatak odaları, çatı katında ise depo amaçlı mekânlar barındırmaktadır ve iç sofalı plan tipinin yanı sıra, ahşap dolap, yüklük, kerhiz ve tavanlarıyla yörenin geleneksel ev mimarisi için ünik bir örnek olarak yapı öne çıkmaktadır<sup>39</sup> (Resim 25).

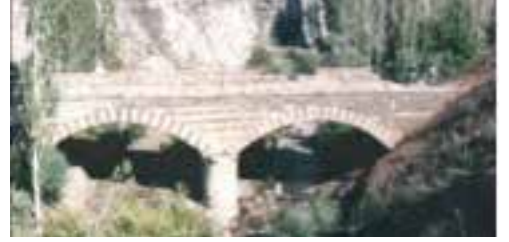
Resim 32- Satlar Köprüsü

Şebinkarahisar-Alucra yolunda, Muhara (Örencik) Köyü yakınlarında, eski bir güzergâh üzerinde yer alan Satlar Köprüsü, 35.10 m. uzunluğunda ve 6 m. genişliğinde olup, iki kemer gözlü yapısıyla XIX. yüzyılın sonu ya da XX. yüzyılın başlarında inşa edilmiştir (Resim 32). Düzgün kesme taştan yapılmış köprünün basık kemerleri de iki renkli taş işçiliği göstermektedir.<sup>46</sup>
