I. GENÇ AKADEMİSYENLER  
SEMPOZYUMU

## ATIK ALI PAŞA'NIN BANILIĞINDEKİ CAMİLER VE BUNLARIN OSMANLI MİMARİSİNDEKİ YERİ

The Mosques Of Atik Ali Paşa As A Builder And Their Place In The  
Ottoman Architecture

Nesrin AYDOĞAN İŞLER\*

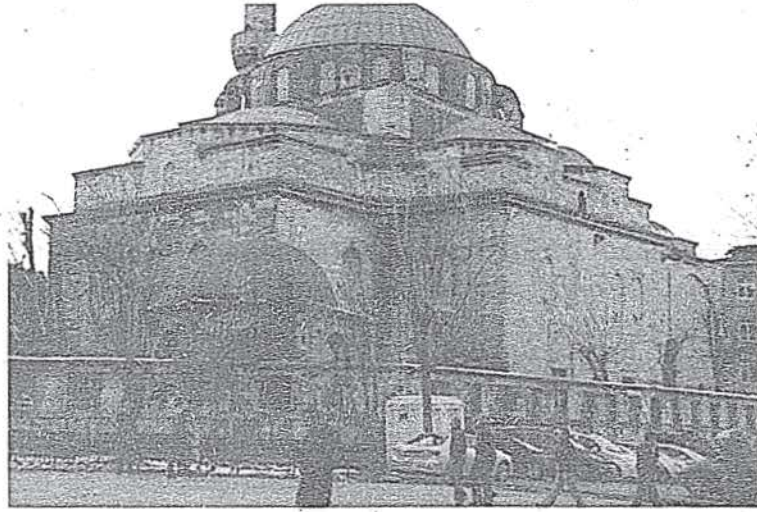
Fotođraf 2: Çemberlitaş Atik Ali Paşa Camisi güneydođu cephesi

Cami kütesi, genel görünüm itibariyle anıtsal bir etki bırakır. Caminin cepheleri, kuzeydeki son cemaat yeri dışında, aynı beden duvarları içerisinde bir bütün halinde olmakla birlikte, harimin kubbeli ana mekânına doğu ve batıdan eklenen ikişer kubbeli hacim ile güneydeki yarım kubbeli mihrap hacmi olmak üzere dört kütle halinde algılanmaktadır. Binaya hâkim konumdaki büyük kubbeli mekânın beden duvarları daha yüksektir.

Cami ana mekânını örten 26.30 m. yüksekliğindeki kubbenin yuvarlak kasnağını dışarıdan, her köşede ikişer olmak üzere 8 adet taş payanda desteklemektedir. Güney yöndeki mihrap hacmini örten yarım kubbe yarım ongen kasnaklıdır. İkişer kubbeli yan mekânlar ile son cemaat yeri kubbeleri de sekizgen kasnaklıdır. Kubbe kasnaklarının köşelerinde oluşan üçgen mekânlar ve diğer örtü yüzeyleri de kurşun kaplıdır.

Pencereler, kubbeli ana mekânı üç yönden çevreleyen yarım kubbeli mihrap çıkıntısı ile yan mekânların alt kademedeki beden duvarlarının alt ve üst seviyelerine iki sıra halinde simetrik bir düzenle yerleştirilmiştir. Diğer pencereler ise ikinci kademedeki her bir kubbeli mekânın her üç yönünde de cephe akslarına açılmıştır. Üçüncü kademe pencereler ise büyük kubbeli ana mekâna ait kasnak yüzeyindeki

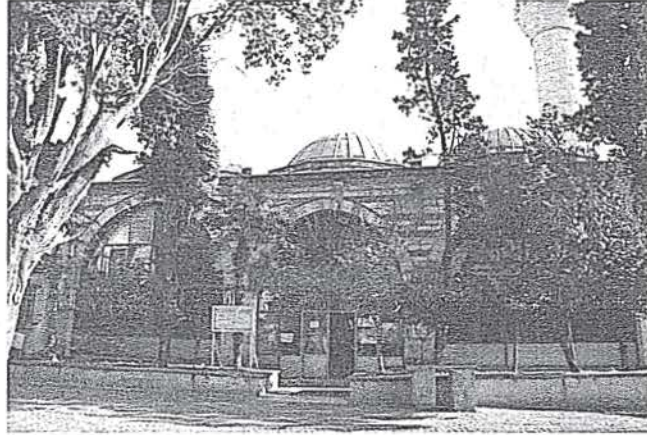
Fotoğraf 5: Zincirlikuyu Atik Ali Paşa Camisi kuzey cephesi

Cami harim duvarları ile son cemaat yerinde küfeki taş ve tuğla, almaşık düzende kullanılmıştır. Cami ana duvarları dışta iki sıra kesme taş, üç sıra tuğla şeklinde, sonradan yenilenen son cemaat yeri ise iki sıra kesme taş, üç sıra tuğla almaşık düzendedir. Minare kaidesi ile gövdesi taş malzemelidir.

1648 yılında yaşanan depremde yıkılan ve uzun süre yeniden inşa edilmeyen son cemaat yeri, son olarak 1959-1960 yıllarında VGM tarafından restore edilmiştir. Gerçekleştirilen restorasyonla temel izlerine göre dikdörtgen planlı olarak yeniden inşa edilmiş, eşit mesafelerle yerleştirilmiş dört kare ayak üzerine oturan sivri kemerlerle, ortadakinin kenardakilere göre daha küçük olduğu, üç bölüme ayrılmış ve pandantif geçişli kubbelerle örtülmüştür.

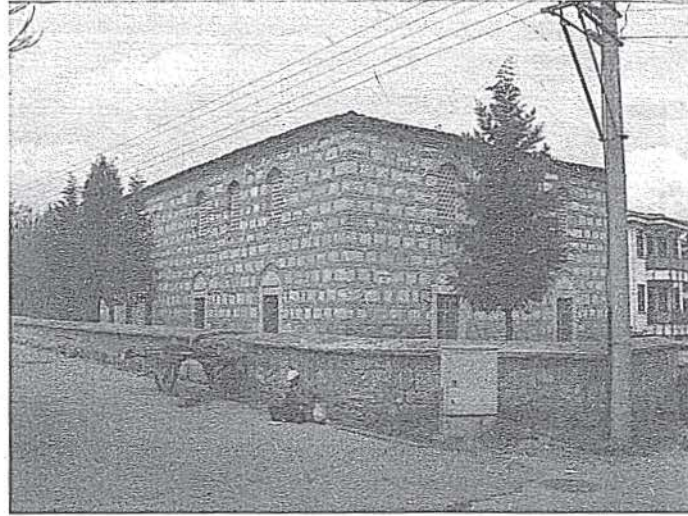
Fotođraf 8: Edirne Atik Ali Paşa Camisi kuzey cephesi

Fotođraf 9: Edirne Atik Ali Paşa Camisi güneybatı cephesi

Edirne'de Merkez İlçesi, Meydan Mahallesi'nde yer alan caminin inşa kitabesi yoktur ve tarihi bilinmemektedir. Cami harim kısmı 12.40x12.40 m. ölçülerinde kare planlı olup çatı örtülüdür. Duvar kalınlıkları 0.95 m.dir. Harim kuzey cephesi önünde konumlanan ve 8.60 m. derinliğindeki bir son cemaat yeri doğu ve batı duvarları beden duvarlarının uzantısı şeklinde olup üçer pencereye sahiptir. İki sütun üzerinde üç sivri kemerle kuzey yöne açılan son cemaat yeri çatı ile örtülüdür. Minare harim batı cephesinin kuzey kenarında konumlanır. Mimari oranlar bakımından özgün durumunda harimin tek kubbeli olabileceği düşünülebilse de buna dair bir iz yoktur (Fotoğraf 8-9).

Bina beden duvarları bir sıra kaba yonu taş, iki sıra tuğla ve aralarına dikine yerleştirilmiş tuğlalarla örülmüştür.

Harim doğu, batı ve güney cepheleri alt sırada ikişer, üst sırada üçer pencereye sahiptir. Kuzey cephede mihrap ekseninde kapı açıklığı, bunun iki yanında da birer pencere açıklığı yer alır. Batı yöndeki pencere açıklığının üzerinde mükebbire vardır.

Minare kaidesi beden duvarlarıyla aynı şekilde taş ve tuğla malzemeye örülmüştür. Geçişler kesme taş, gövde ise tuğladan olup geometrik motifler görülmektedir. Şerefe ve pabuç kısmı kesme taş olup günümüzde sürdürülen restorasyonla yenilenmiştir. Minare külah örtülüdür.

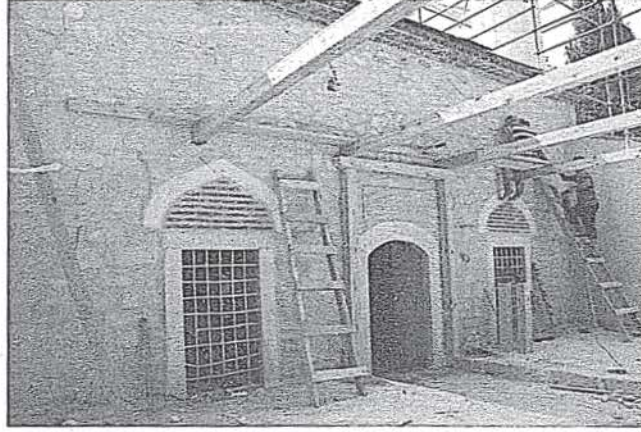
Fotođraf 11: Hadımköy Atik Ali Paşa Camisi batı cephesi

Fotođraf 12: Hadımköy Atik Ali Paşa Camisi kuzey cephesi

Kare planlı cami 10.60x10.60 m. ölçülerindedir. Duvar kalınlıkları 0.85 cm.dir. Kuzeyinde, doğu ve batı beden duvarlarının devamı niteliğinde bir son cemaat yeri vardır. Ziyaretimizde restorasyonda olup örtüsü bulunmamaktaydı. Doğu, batı ve güney duvarlarında altlı üstlü ikişer sıra pencere bulunmaktadır. Kuzey cephede mihrap aksındaki kapı açıklığının iki tarafında birer alt sıra pencere yer alır. Kare kaideli ve silindirik gövdeli minare batı cephenin doğu kenarına harim beden duvarlarıyla bütünleşmiş halde bulunur. Caminin beden duvarları moloz taş örgülüdür. Bina günümüzde kırma çatı ile örtülüdür. Binanın oranları bakımından kubbeli olabileceği düşünülse de buna dair bir iz yoktur (Çizim 3, Fotoğraf 11-12).
