**ULUSLARARASI XVIII. ORTAÇAĞ VE TÜRK DÖNEMİ KAZILARI  
VE SANAT TARİHİ ARAŞTIRMALARI SEMPOZYUMU  
(22-25 EKİM 2014)**

# ANKARA AUGUSTUS MABEDİ - AK MEDRESE - HAKKINDA DÜŞÜNCELER

## SOME THOUGHTS ON ANKARA AUGUSTUS TEMPLE - AK MADRASAH

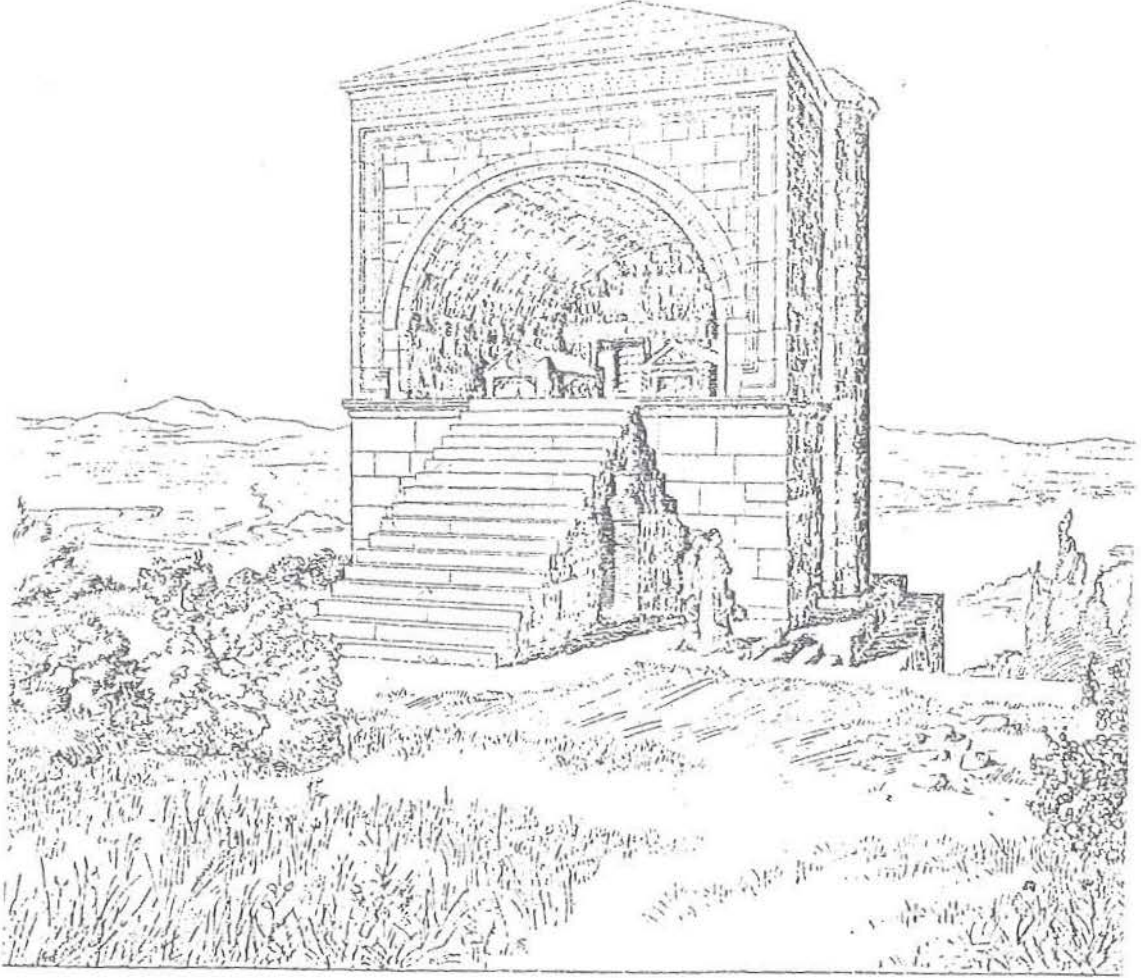
Çizim 3- Seyitgazi Ümmühan Hatun Türbesi restitüsyonu (Wulzinger'den)

Mabedin medreseye çevrilmesi sırasında yapılmış olan eklentinin bir benzeri Eskişehir Seyitgazi Manzumesi'nde görülmektedir. Selçuklu Sultanı Alaaddin Keykubad'ın annesi Ümmühan Hatun'un türbesi medreseye bitişik olarak 1207-1208 yılında devşirme malzeme ile antik kalıntılar üzerine eyvan türbe şeklinde yapılmıştır. Osmanlı devrinde medresenin üzeri iki kubbe ile kapatılmıştır. Günümüze kadar olduğu gibi gelen türbede altta kripta üstte eyvan yer almaktadır. Her iki mekân da beşik tonozla örtülmüştür. Karl Wulzinger önce türbenin, daha sonra türbenin önüne medresenin yapıldığını düşünür<sup>25</sup> (Fotoğraf 5, Çizim 3). Bir bütün veya iki safhada yapılmış da olsa, türbenin mevcut durumu Ak Medrese'nin eyvanı ile benzerlik göstermesi bakımından önemlidir.

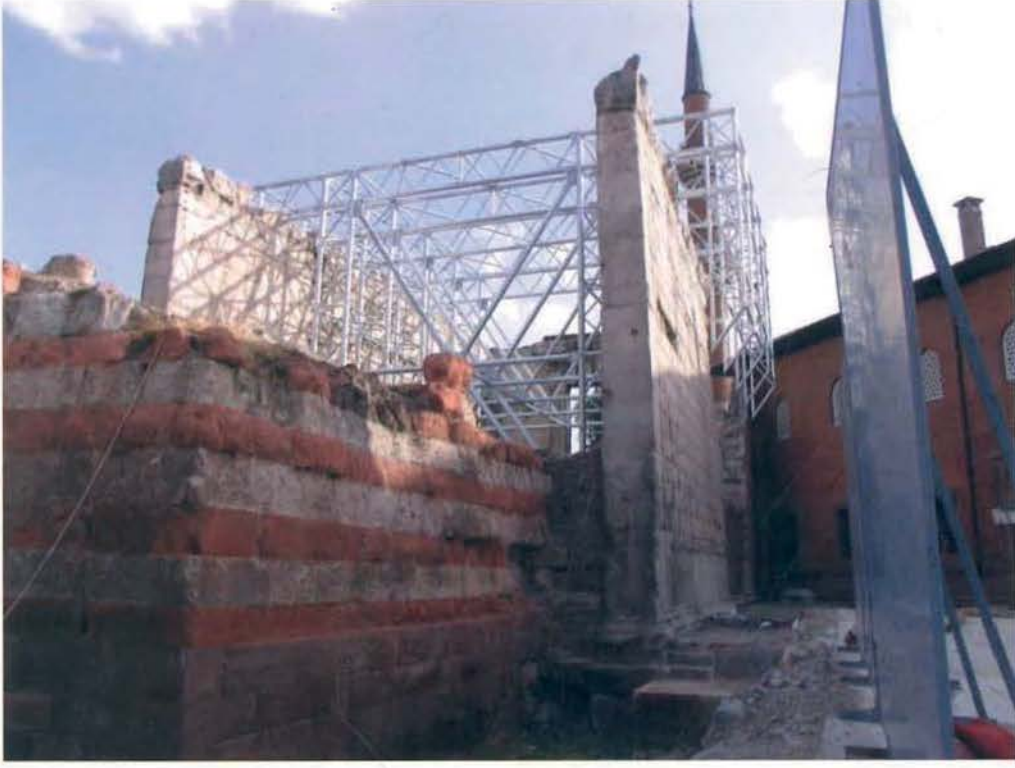
**Fotoğraf 3-** Augustus Mabedi'ne yapılan payanda ve medresenin derslane eyvanı, kuzeyden

sistem kurulmasıdır. Geçici olduğu için yapımına karşı çıkmadığımız bu sistemin yapımın korunmasında başarılı bir metot olacağına inanmıyoruz. Meydana gelebilecek bir deprem sırasında Cami tarafındaki yıkık duvar ve naosun arka duvarının yıkık durumu sebebiyle bu metal payandanın yapıyı koruması çok zor olacaktır (Fotoğraf 3).

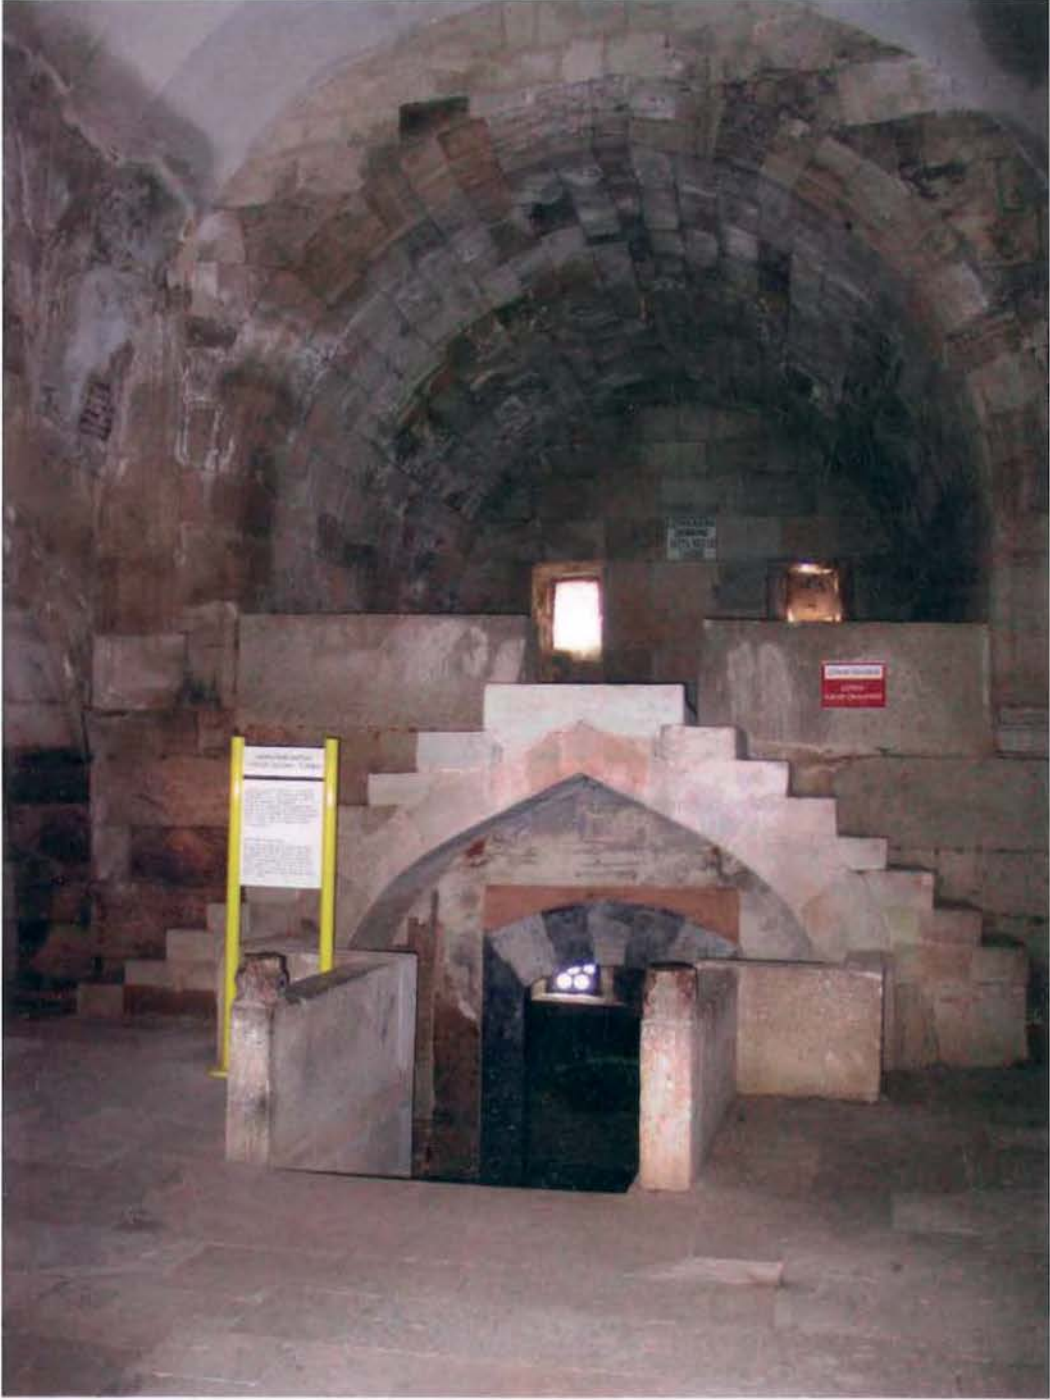
**Fotoğraf 5-** Seyitgazi Medresesi derhane eyvanı ve Ümmühan Hatun Türbesi
