ERZİNCAN TARİHİ

ERZİNCAN TARİHİ
CİLT I
“ESKİÇAĞ, SANAT TARİHİ ve ARKEOLOJİ”

ERZİNCAN CAMİLERİ*

Dr. Öğr. Üyesi Funda NALDAN**

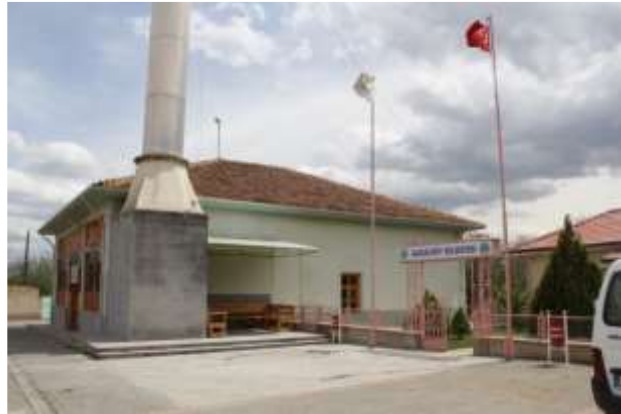
Caminin inşa kitabesi bulunmamaktadır. Yapı 19.yy. özellikleri göstermektedir. Cami, dikdörtgen planlı, içten düz ahşap tavan dıştan kırma çatı ile örtülüdür. Mihraba dik uzanan üç sahından meydana gelen plan tipine sahiptir.

Foto. 1: Hacı Veli Camisi , batıdan görünüş

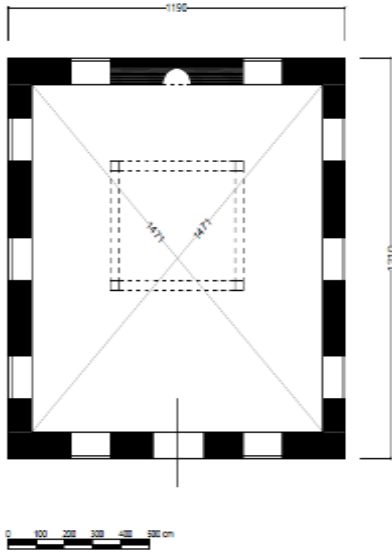
Harime giriş kapısı üzerinde bulunan inşa kitabesinden yapının Abdalbaki Ağa tarafından 1753-54 yılında inşa edildiği anlaşılmaktadır. Cami, kare planlı, içten düz ahşap tavan dıştan kırma çatı ile örtülüdür. Harim, dört ahşap direk ve duvarlar tarafından taşınan üst örtüye sahiptir. Cami ana kütleleri inşa malzemesi ahşap hatıllı yığma moloz taştır.

Çizim 2: Hacı Abdalbaki Ağa Camisi planı

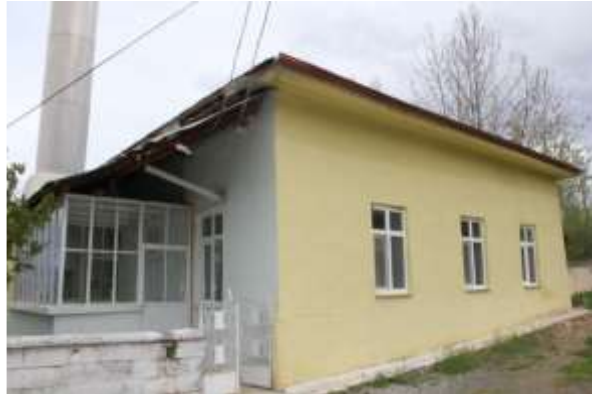
Foto. 3: Cevizli Köyü Camisi kuzeybatıdan görünüş

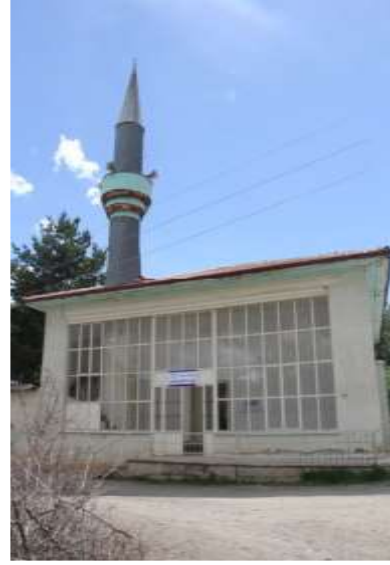
Caminin inşa kitabesi bulunmamaktadır. Yapı, plan ve mimari özelliklerinden dolayı 19.yy.a tarihlendirilmiştir. Cami, dikdörtgen planlı, içten düz ahşap tavan dıştan kırma çatı ile örtülüdür. Mihraba dik uzanan üç sahından meydana gelen plan tipine sahiptir.

Foto.4: Değirmen Köyü Camisi kuzeyden görünüş

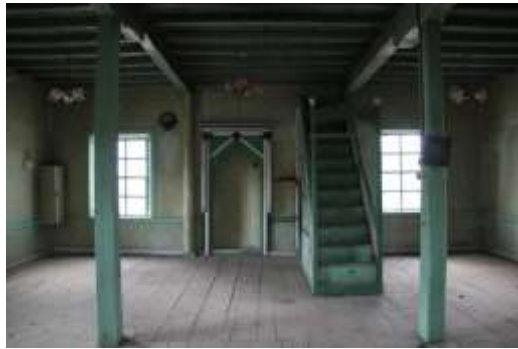
Foto.5: Geçid Köyü Camisi iç ekinden görünüş

Caminin inşa kitabesi bulunmamaktadır. Yapı plan ve mimari özelliklerinden dolayı 19.yy. sonu 20.yy. başına tarihlendirilmiştir. Cami, kare planlı, içten düz ahşap tavan dıştan kırma çatı ile örtülüdür. Mihraba dik uzanan üç sahından meydana gelen plan tipine sahiptir. Cami ana kütlesi ahşap hatıllı yığma moloz taş ile inşa edildiği dökülen beton sıva izlerinden anlaşılmaktadır.

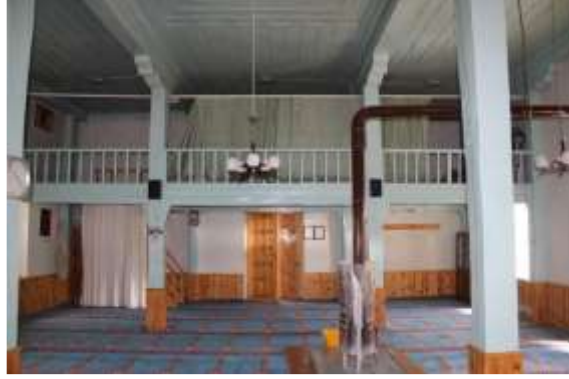
Foto.6: Hacı Beşir Camisi iç mekandan görünüş

Caminin inşa kitabesi bulunmamaktadır. Yapı, plan ve mimari özelliklerinden dolayı 19.yy. sonlarına tarihlendirilmiştir. Cami, dikdörtgen planlı, içten düz ahşap tavan dıştan kırma çatı ile örtülüdür. Mihraba dik uzanan üç sahından meydana gelen plan tipine sahiptir.

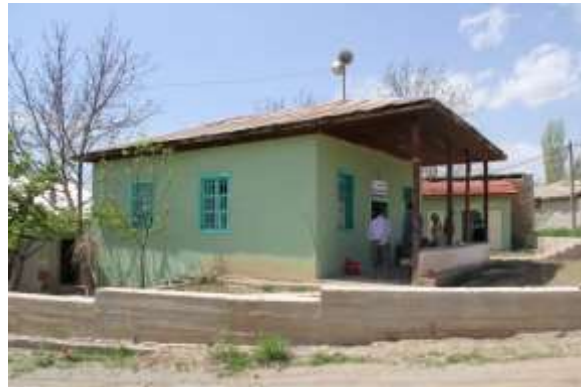
Foto. 7: Keklikkayası Köyü Camisi kuzeydoğudan görünüş

Caminin inşa kitabesi bulunmamaktadır. Yapı, plan ve mimari özelliklerinden dolayı 19. yy. sonu 20.yy. başına tarihlendirilmiştir. Cami, dikdörtgen planlı, tek sahınlı, içten düz ahşap tavan dıştan kırma çatı ile örtülüdür.

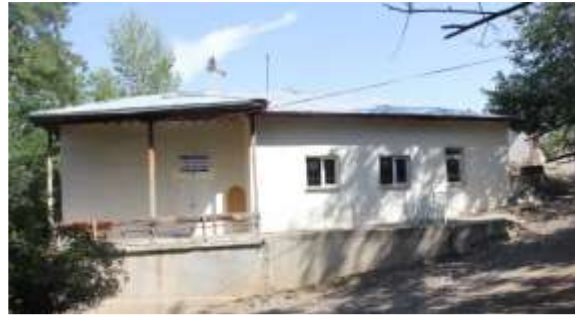
Foto. 8: Kilimli Köyü Camisi kuzeyden görünüş

Caminin inşa kitabesi bulunmamaktadır. Yapı, plan ve mimari özelliklerinden dolayı 20.yy.ilk çeyreğine tarihlendirilmiştir. Cami, kare planlı, içten düz ahşap tavan dıştan kırma çatı ile örtülüdür. Mihraba dik uzanan üç sahından meydana gelen plan tipine sahiptir.

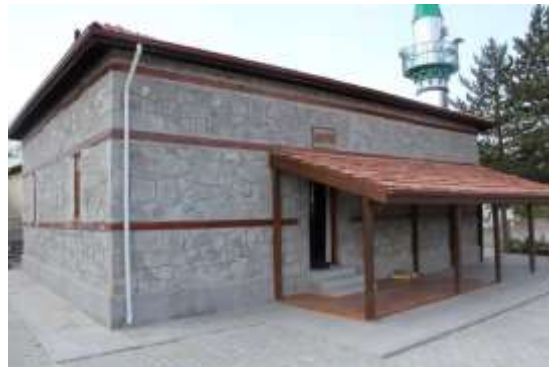
Çizim 9: Molla Ahmet Pekerici Camisi Foto.9: Molla Ahmet Pekerici Camisi

Caminin inşa tarihi ile ilgili herhangi bir kitabeye rastlanmamıştır. Cami batı duvarı üzerinde "Molla Köyü Cami 1937" Türkçe yazılı levha vardır. Yapının, plan ve mimari özelliklerinden dolayı 19.yy.da inşa edilmiş olabileceği anlaşılmaktadır. Cami, dikdörtgen planlı, içten düz ahşap tavan dıştan kırma çatı ile örtülüdür. Mihraba dik uzanan üç sahından meydana gelen plan tipine sahiptir.

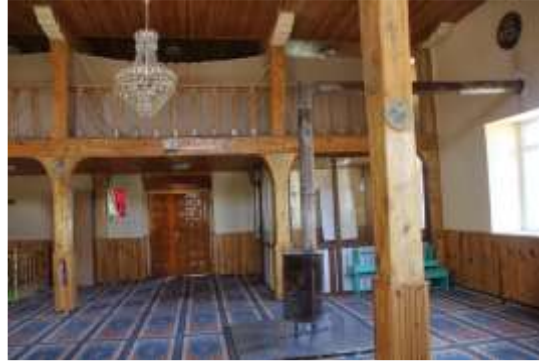
Çizim 10. Soğukoluk Köyü Camisi planı Foto.10. Soğukoluk Köyü Camisi iç mekandan görünüş

Caminin inşa kitabesi bulunmamaktadır. Yapı, plan ve mimari özelliklerinden dolayı 20.yy.ın ilk çeyreğine tarihlendirilmiştir. Cami, dikdörtgen planlı, içten düz ahşap tavan dıştan kırma çatı ile örtülüdür. Mihraba dik uzanan üç sahından meydana gelen plan tipine sahiptir.

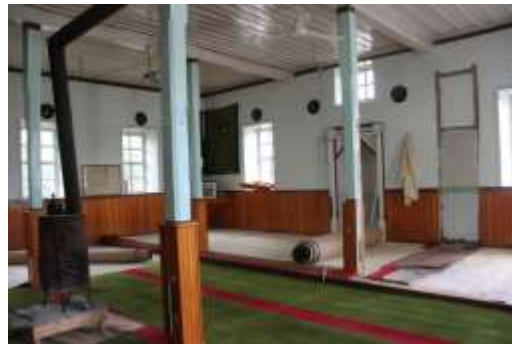
Foto.11. Ali Bey Camisi iç mekandan görünüş

Caminin inşa kitabesi bulunmamaktadır. Yapı, plan ve mimari özelliklerinden dolayı 20.yy.ın ilk çeyreğine tarihlendirilmiştir. Cami, dikdörtgen planlı, içten düz ahşap tavan dıştan kırma çatı ile örtülüdür. Mihraba dik uzanan üç sahından meydana gelen plan tipine sahiptir. Cami, dikdörtgen planlı, içten düz ahşap tavan dıştan kırma çatı ile örtülüdür.

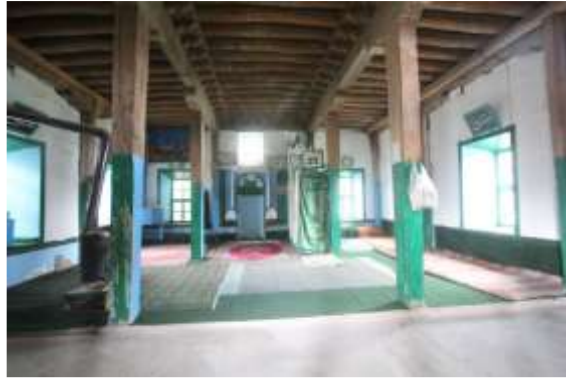
Caminin inşa kitabesi bulunmamaktadır. Yapı, plan ve mimari özelliklerinden dolayı 17.yy.sonu 18.yy. başına tarihlendirilmiştir. Cami, dikdörtgen planlı, içten düz ahşap tavan dıştan kırma çatı ile örtülüdür. Mihraba dik uzanan üç sahından meydana gelen plan tipine sahiptir.

Çizim 12. Hacı Ahmet Ağa Camisi planı Foto.12. Hacı Ahmet Ağa Camisi iç mekandan görünüş

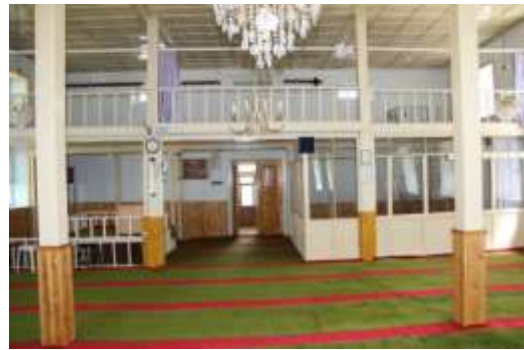
Çizim 13. Yukarı Mahalle Camisi planı Foto.13. Yukarı Mahalle Camisi iç mekandan Görünüş

Caminin inşa kitabesi bulunmamaktadır. Yapı, plan ve mimari özelliklerinden dolayı 20.yy.ın ilk çeyreğine tarihlendirilmiştir. Cami, kare planlı, içten düz ahşap tavan dıştan kırma çatı ile örtülüdür. Mihraba dik uzanan üç sahından meydana gelen plan tipine sahiptir.

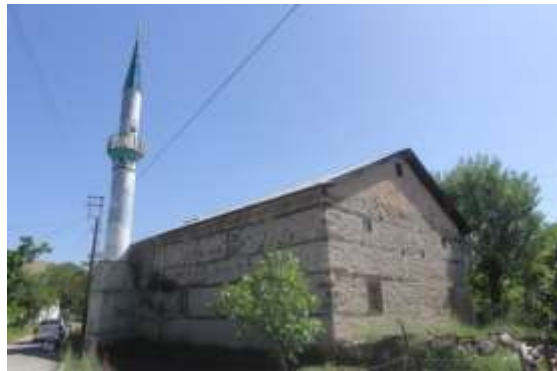
Caminin inşa kitabesi bulunmamaktadır. Harim giriş kapısı üzerinde “*Beklimçay Mahallesi Cami 1221*” hicri olarak 1806-07 yılına denk gelen Türkçe mermer bir kitabe vardır. Harimde güneydoğu yönde ahşap direğin üzerinde H.1240/M.1825 tarihi geçmektedir. Bu bilgiler ve plan ve mimari özelliklerinden dolayı yapı 18.yy. a tarihlendirilmiştir. Cami, kare planlı, içten düz ahşap tavan dıştan kırma çatı ile örtülüdür. Harim, sekiz direğe oturan mihraba dik uzanan iki kiriş ile mihraba dik üç sahınlı plan tipine sahiptir.

Çizim 16. Ali Bin Mehmet Ağa Camisi planı Foto.16. Ali Bin Mehmet Ağa Camisi Güneybatıdan görünüş

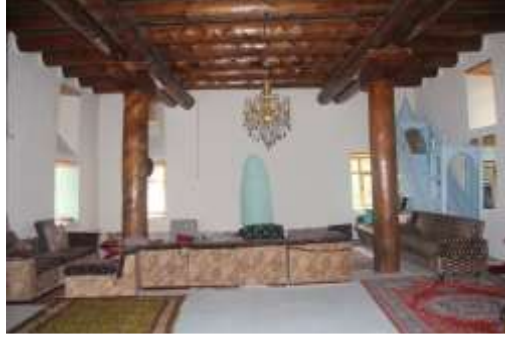
Çizim 17. Seyyid Abdullah Camisi planı Foto.17. Seyyid Abdullah Camisi iç mekandan görünüş

“Marik köyü Seyyid Abdullah Camisi” olarak geçen yapının Seyyid Abdullah isimli kişi tarafından yaptırıldığı anlaşılmaktadır. Cami, dikdörtgen planlı, içten düz ahşap tavan dıştan kırma çatı ile örtülüdür. Mihraba dik uzanan üç sahından meydana gelen plan tipine sahiptir.

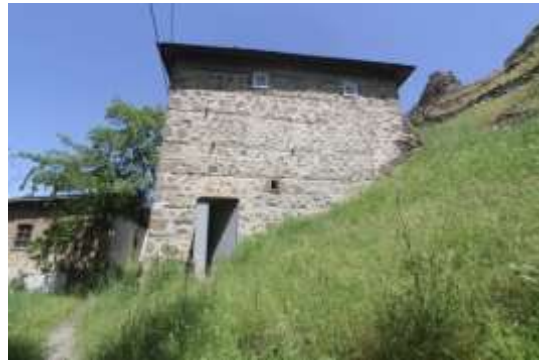
Çizim 18. Derebaşı Mahallesi Camisi planı Foto.18. Derebaşı Mahallesi Camisi Güneyden görünüş

Caminin inşa kitabesi bulunmamaktadır. Yapı, arşiv kayıtları, plan ve mimari özelliklerinden dolayı 19.yy.a tarihlendirilmiştir Cami, dikdörtgen planlı içten düz ahşap tavan dıştan kırma çatı ile örtülüdür. Harim, kuzey güney ekseninde dizilen iki ahşap direk üzerine yerleştirilen ana kirişler ile mihraba dik iki sahınlı plan tipine sahiptir.

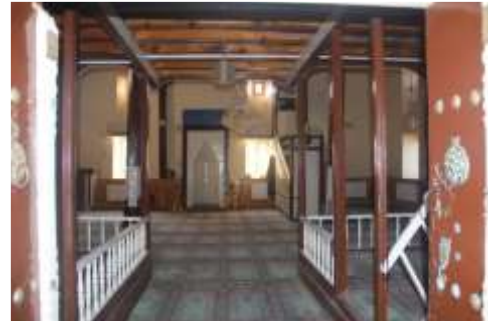
Foto.21. Hacı Timur Abdullah Camisi iç mekandan görünüş

Caminin harime giriş sağlayan kapısı üzerindeki inşa kitabesine göre yapı Hacı Timur Abdullah tarafından 1805-06 yılında inşa edilmiştir. Cami, dikdörtgen planlı, içten düz ahşap tavan dıştan kırma çatı ile örtülüdür. Mihraba dik uzanan üç sahnıdan meydana gelen plan tipine sahiptir.

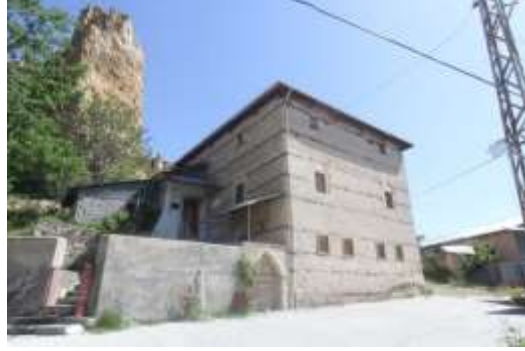
Foto.22. Mektepönü Mahallesi Camisi güneyden görünüş

Yapının batı cephesinde zemin kattaki mekâna açılan kapının üzerinde “Mektepönü Mahallesi Camii 1423” şeklinde Türkçe kitabe vardır. Yapı, plan ve mimari özelliklerinden dolayı 19.yy.a tarihlendirilmiştir. Cami, dikdörtgen planlı, içten düz ahşap tavan dıştan kırma çatı ile örtülüdür. Harim, mihraba dik üç sahınlı plan tipine sahiptir.

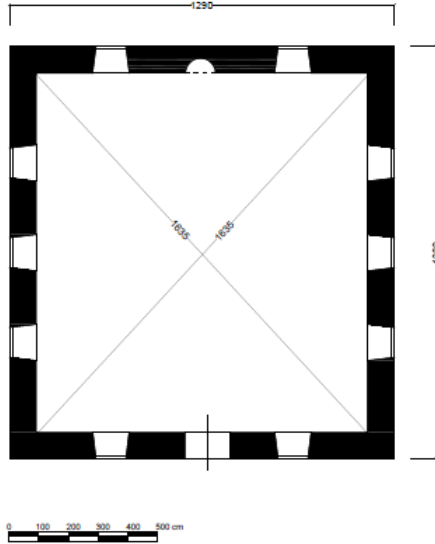
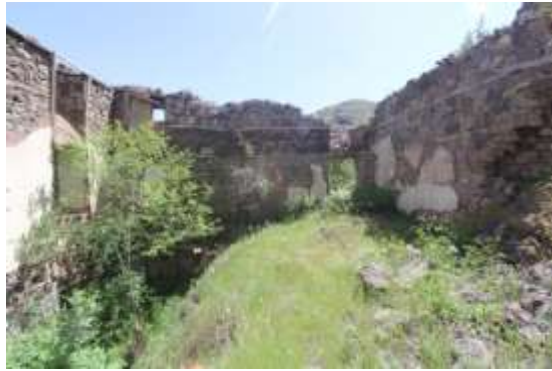
Caminin inşa kitabesi bulunmamaktadır. Yapı, plan ve mimari özelliklerinden dolayı 19.yy.a tarihlendirilmiştir. Cami, dikdörtgen planlı, içten düz ahşap tavan dıştan kırma çatı ile örtülüdür. Yapı, harap bir halde olduğundan sahnın düzeni hakkında bilgi sahibi değiliz. Harimin düz ahşap tavan ile örtülü olduğu cami içindeki ahşap hatıl ve kirişlerden anlaşılmaktadır. Buranın üzeri toprak tabakası ile örtülmüş olmalıdır.

Çizim 24. Ortagedik Mahallesi Muhtar Camisi Foto.24. Ortagedik Mahallesi Muhtar Camisi
Planı

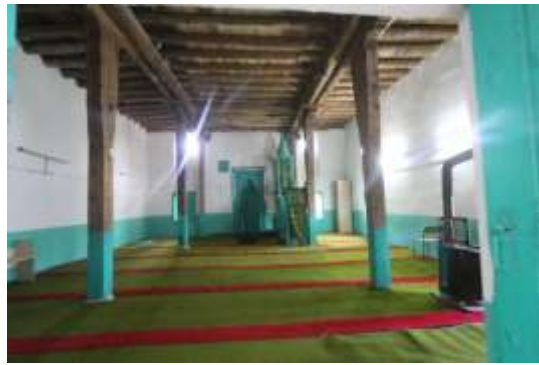
Foto.25. İbrahim Camisi iç mekandan görünüş

Harim giriş kapısı üzerindeki kitabeye göre, Pasinlizade Hacı Hüseyin Ağa İbn İbrahim tarafından 1832-33 yılında inşa edilmiştir. Cami, dikdörtgen planlı, içten düz ahşap tavan dıştan kırma çatı ile örtülüdür. Harim, mihraba dik üç sahnı plan tipine sahiptir.

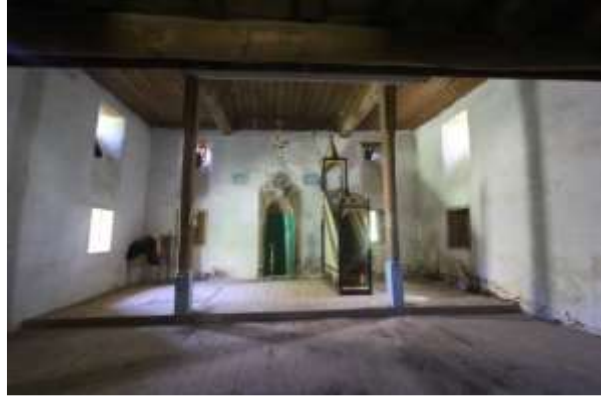
Foto.26. Soğukpınar Mahallesi Camisi iç mekandan görünüş

Caminin inşa tarihi bilinmemektedir. Kuzey cephede camiye giriş kapısı üzerinde "Soğukpınar Mahallesi Camii 1908" Türkçe kitabe vardır. Mihrap üzerindeki ayet kitabesinde "*Küllema dahale 'aleyha Zekeriyye'l-mihrâb 1287/M. 1870-71*" yazılıdır. Yapı 19.yy.a tarihlendirilmiştir. Cami, dikdörtgen planlı, içten düz ahşap tavan dıştan kırma çatı ile örtülüdür. Harim, mihraba dik üç sahınlı plan tipine sahiptir.

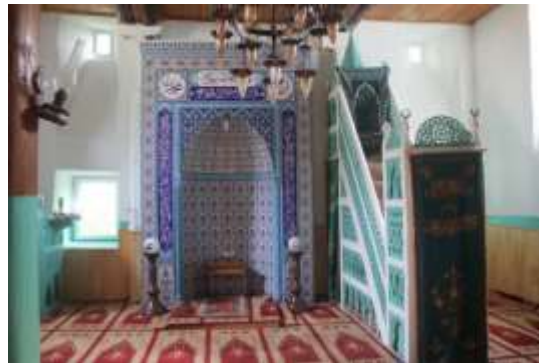
Foto.27. Hacı Mehmet Camisi iç mekândan görünüş

Caminin inşa tarihi bilinmemektedir. Harime giriş sağlayan kapı üzerindeki tamir kitabesine göre, 1867-68 yılında Mustafa Ağa tarafından yapının onarım geçirdiği anlaşılmaktadır. Hurufat kayıtlarında Taşbulak Köyü Camisi'ne Hacı Mehmet tarafından H.1210/M.1795-96 yılında görevli ataması yapılmıştır. Yapı 18.yy.a tarihlendirilmiştir. Cami, dikdörtgen planlı, içten düz ahşap tavan dıştan kırma çatı ile örtülüdür. Mihraba dik uzanan üç sahından meydana gelen plan tipine sahiptir.

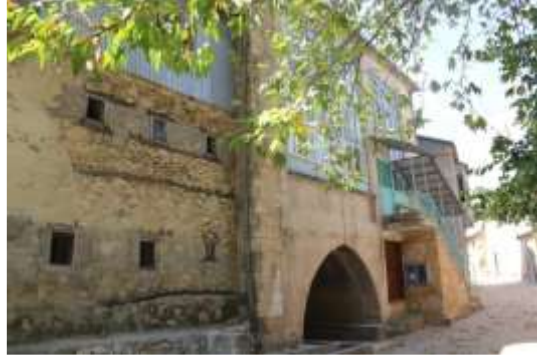
Foto.29. Adak Köyü Camisi doğudan görünüş

Cami giriş kapısı üzerinde 2. tamir kitabesi olduğu, caminin İbrahim Ağa tarafından 1911-12 yılında onartıldığı anlaşılmaktadır. Yapı 19.yy sonuna tarihlendirilmiştir. Cami, kare planlı harime sahiptir. Yenilenen haliyle caminin ibadet mekanı tamamen betonarme olarak yapıldığı için özgün plan tipini göstermez.

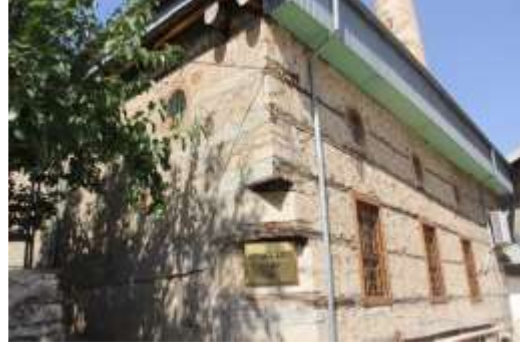
Çizim 31. Apçağa Köyü Camisi planı (K.Pektaş'tan) Foto.31. Apçağa Köyü Camisi güneydoğudan görünüş

ismi geçmektedir ve hurufat kayıtlarında da bu isme rastlanmıştır. Yapı, 19. yy.a tarihlendirilmiştir. Cami, dikdörtgen planlı, mihraba dik üç sahnıli düzenlemeye sahiptir. Dört ahşap direk ve duvarlar tarafından düz ahşap tavan taşınmaktadır.

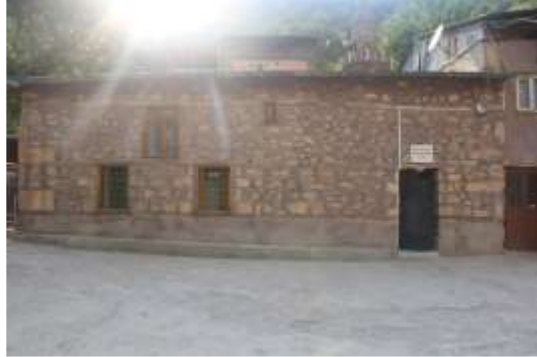
Çizim 32. Abbas Ağa Camisi planı (K.Pektaş'tan) Foto.32. Abbas Ağa Camisi doğudan görünüş

Harime giriş sağlayan kapı üzerindeki kitabeye göre cami, Darüssade Ağası Abbas Ağa tarafından 1667-68 yılında yaptırılmıştır. Cami, dikdörtgen planlı, içten düz ahşap tavan dıştan kırma çatı ile örtülüdür. Mihraba paralel iki sahnıli plan tipine sahiptir

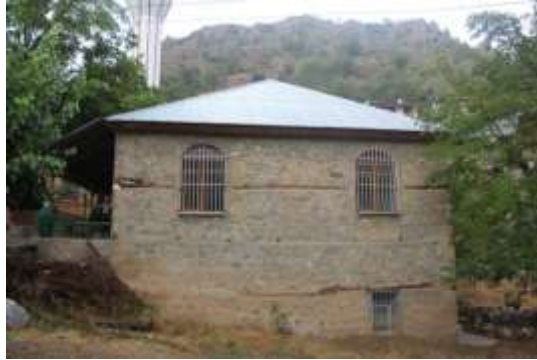
Foto.34. Aşağı Umutlu Köyü Camisi güneyden görünüş

Caminin inşa tarihi bilinmemekte olup 19.yy sonu ile 20.yy. başında inşa edilmiş olabileceği anlaşılmaktadır. Cami, kare planlı, tek mekanlı, içten düz ahşap tavan dıştan kırma çatı ile örtülüdür.

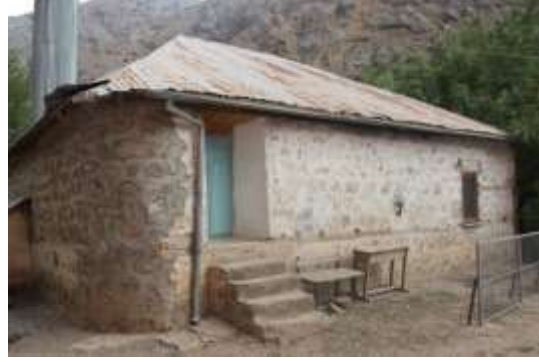
Çizim 35. İmam Mahallesi Camisi planı Foto.35. İmam Mahallesi Camisi batıdan görünüş

Caminin inşa tarihi bilinmemekte olup 19.yy sonu ile 20.yy. başında inşa edilmiş olabileceği anlaşılmaktadır. Cami, kare planlı, tek mekanlı, içten düz ahşap tavan dıştan kırma çatı ile örtülüdür.

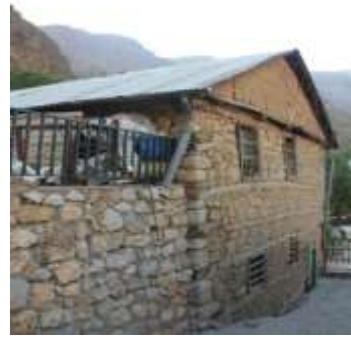
Foto.36. Ateşizade Hacı Mustafa Ağa Camisi doğudan görünüş

Giriş kapısı üzerindeki inşa kitabesine göre Ateşizade Hacı Mustafa Ağa tarafından 1904-1905 yılında yaptırılmıştır. Cami, kare planlı, içten düz ahşap tavan dıştan kırma çatı ile örtülüdür. Mihraba dik uzanan iki sahından meydana gelen plan tipine sahiptir

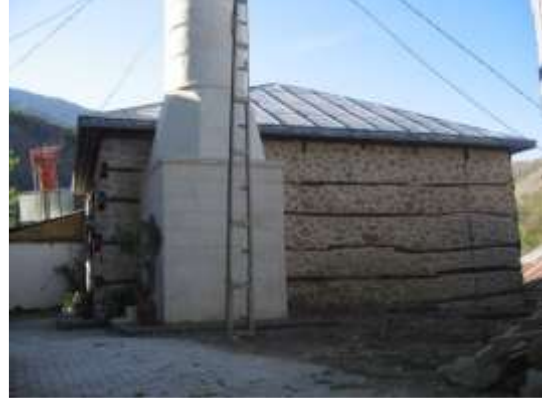
Çizim 37. Bahçe Mahallesi Camisi planı Foto.37. Bahçe Mahallesi Camisi kuzeyden görünüş

Caminin inşa kitabesi yoktur. Ancak son cemaat yerine giriş kapısı üzerinde Türkçe olarak "Bahçe Mahallesi Cami 1251" yazmaktadır. Caminin doğu cephesine bakan tarafında, yapıdan yaklaşık 10 m. uzaklıktaki çeşme kitabesine göre 1898-99 yılında Hacı Ebubekir Şakir Efendi tarafından yaptırılmıştır. Yapının 19.yy da inşa edilmiş olabileceği anlaşılmaktadır. Cami, dikdörtgen planlı, mihraba dik iki sahınlı plan tipine sahiptir.

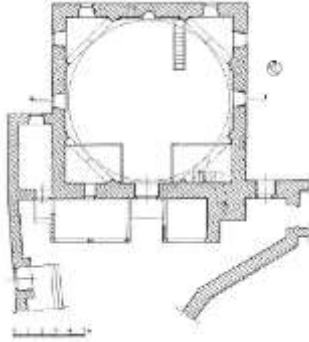
Çizim 38. Selim Ağa Camisi planı (K.Pektaş'tan) Foto.38. Selim Ağa Camisi güneyden görünüş

Cami, inşa kitabesine göre Hacı Abdullah Bin Hüseyin isimli kişi tarafından 1614-15 yılında yaptırılmıştır. Batı yönden avluya açılan kapı üzerinde solda inşa, ortada ve sağda da tamir kitabeleri bulunmaktadır Harime giriş sağlayan kapı üzerinde H.1301/1302/M.1883-84-85 yılındaki üç satırlık tamir kitabesi, batıdaki avlu kapısında H.1310/M.1892-93 ve H.1313/M.1895-96 yıllarındaki Salim Ağa tarafından yaptırılan tamir kitabeleri vardır. Cami, kare planlı tek kubbeli cami örneklerindedir. İçten sekiz üçgenvari paye üzerine kubbe oturur. Kubbeye tromplarla geçiş sağlanmıştır. Kuzeyde, doğu ve batı doğrultuda uzanan sonradan eklenmiş son cemaat yeri yer alır.

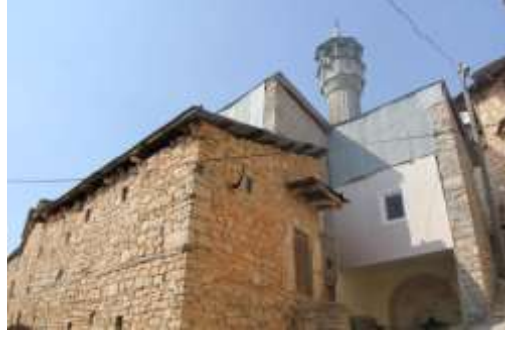
Çizim 39. Müftüoğlu Camisi planı (K.Pektaş'tan) Foto.39. Müftüoğlu Camisi güneyden görünüş

Caminin inşa tarihi bilinmemekte olup yapının 19.yy da inşa edilmiş olabileceği anlaşılmaktadır. Cami, asimetrik bir plana sahiptir. Eğimden dolayı duvarların uzunluğu aynı ölçüde değildir. Kuzeydoğu yöne doğru kaydırılmış mihraba dik uzanan basit bir ahşap direk üzerinde ana giriş uzanır. Mihraba dik iki sahnalı plan tipindedir.

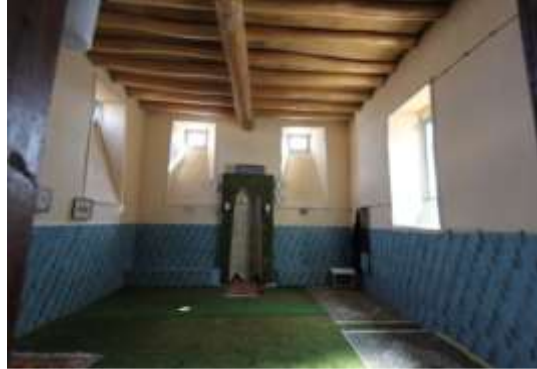
Çizim 40. Orta Mescidi planı (K.Pektaş'tan) Foto. 40. Orta Mescidi iç mekandan görünüş

Mescidin inşa tarihi bilinmemekte olup 19.yy da inşa edilmiş olabileceği anlaşılmaktadır. Mescid, dikdörtgen planlı, düz tavan örtülü harimden meydana gelmektedir. Mihraba dik iki sahnı plan tipindedir.

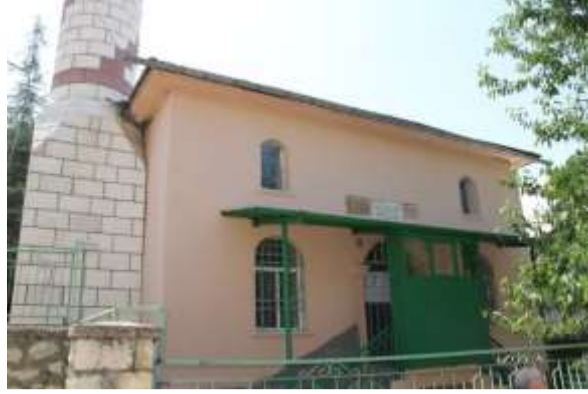
Foto 41. Boylu Köyü Camisi kuzeyden görünüş

Caminin giriş kapısı üzerinde inşa ve onarım kitabeleri bulunmaktadır. Caminin inşa kitabesine göre yapı, Kapucubaşı Hacı Baki tarafından 1814-15 yılında inşa edildiği anlaşılmaktadır. Tamir kitabesine göre, 1902-03 yılında köy ahalisi tarafından onarıldığı anlaşılmaktadır. Cami, kare planlı tek mekanlı harime sahiptir. Caminin aslında ahşap direklere ve duvarlara oturan üst örtüsü olduğu tahmin edilmektedir. Ancak onarımda ayakların kaldırılarak doğrudan duvarlara oturan betonarme tavan ile örtülmüştür.

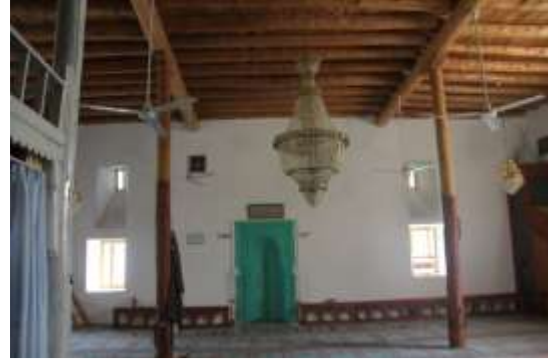
Foto.42. İbrahim Ağa Camisi iç mekandan görünüş

Caminin harime giriş sağlayan kapı üzerindeki inşa kitabesine göre İbrahim Ağa tarafından 1686-87 yılında inşa edildiği anlaşılmaktadır. Minare kaidesindeki kitabeyle göre, Ömer Ağa oğlu Süleyman Ağa'nın minareyi yaptırdığı, aynı kitabede adı geçen Abdullah Ağa'nın da minareyi tamir ettirdiği anlaşılmaktadır. Cami, dikdörtgen planlı, içten düz ahşap tavan dıştan kırma çatı ile örtülüdür. Mihraba dik uzanan üç sahından meydana gelen plan tipine sahiptir.

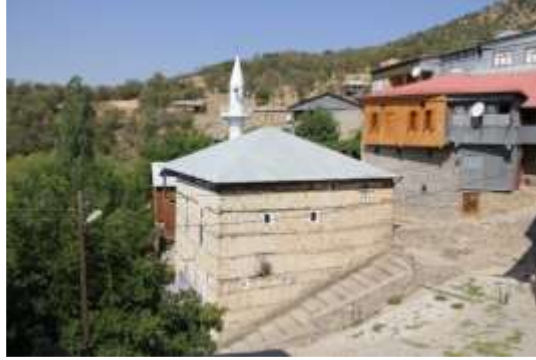
Çizim 44. 2. Mahmud Camisi planı (K.Pektaş'tan) Foto.44. 2. Mahmud Camisi doğudan görünüş

Harim kapısında yer alan kitabeden yapının Sultan 2. Mahmud tarafından H. 1253/M.1837-38 tarihinde yaptırıldığı anlaşılmaktadır. Cami, dikdörtgen planlı, içten düz ahşap tavan dıştan kırma çatı ile örtülüdür. Mihraba dik uzanan iki sahından meydana gelen plan tipine sahiptir.

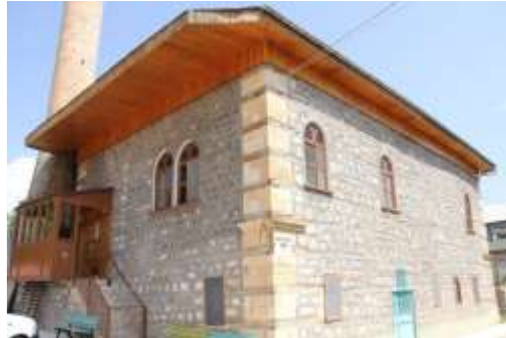
Foto.45. Dutluca Köyü Camisi batıdan görünüş

Camini güneybatı köşesindeki kitabeye göre, yapının 1902-03 yılına yapımına başlandığı ve 1904-05 yılında da tamamlandığı anlaşılmaktadır. Cami, dikdörtgen planlı harim mihraba dik üç sahınlıdır. Camiye giriş kuzeybatı köşeye açılan kapı açıklığından sağlanır.

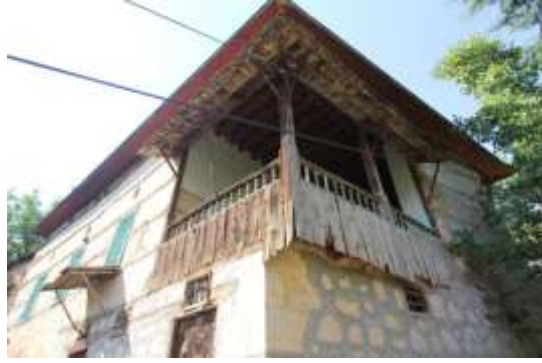
Foto.46. Embiya Bey Camisi kuzeydoğudan görünüş

Caminin inşa kitabesi bulunmamaktadır. Doğu duvar üzerindeki kitabeden caminin mahalle halkı tarafından 1864-65 yılında tamir edildiği anlaşılmaktadır. Yapı, plan ve mimari özelliklerinden 18.yy a tarihlendirilmiştir. Dikdörtgen planlı, mihraba dik iki sahnı ve düz ahşap tavan ile örtülü harime sahiptir. Kuzeybatı köşede son cemaat yerine açılan giriş kapısı yer alır.

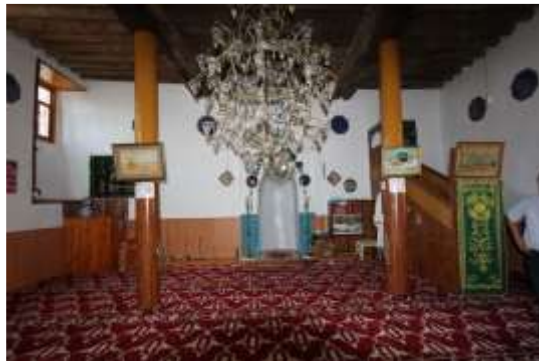
Foto.47. Mahmut Paşa Camisi iç mekandan görünüş

Son cemaat yerine giriş kapısı üzerinde yer alan kitabeye göre H.1223/M.1808-09 tarihinde Mahmut Paşa tarafından yaptırılmıştır. Asimetrik bir plana sahip olan cami, mihraba dik üç sahnı plan tipindedir. Güney duvar uzun tutulduğu için caminin dikdörtgen planında bozulma vardır. Kuzey yönünde yine düzgün plana sahip olmayan ve sonradan eklenmiş olan son cemaat yeri bulunur.

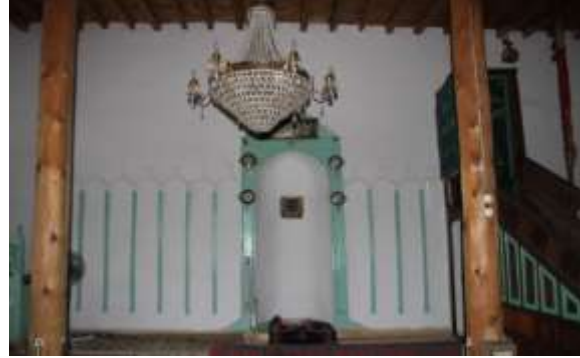
Çizim 48. Gümrükçü Camisi planı (K.Pektaş'tan) Foto.48. Gümrükçü Camisi İç mekandan görünüş

Yapının inşa tarihi bilinmemektedir. Giriş mekânındaki merdivenlerin hemen yanında, caminin kitabesi yerinden sökülerek yere konulmuştur. Kitabeden caminin 1886-87 yılında İsmail Ağa tarafından tamir edildiği, daha öncesinde de Haznedarzade ve Mustafa Efendi adlı kişiler tarafından katkısı olduğu anlaşılmaktadır. Yapının 18.yy da inşa edilmiş olabileceği anlaşılmaktadır. Dikdörtgen planlı cami, düz ahşap tavan ile örtülüdür. Harimde ortada iki ahşap direk ile mihraba paralel iki sahnı bir plan tipine sahiptir.

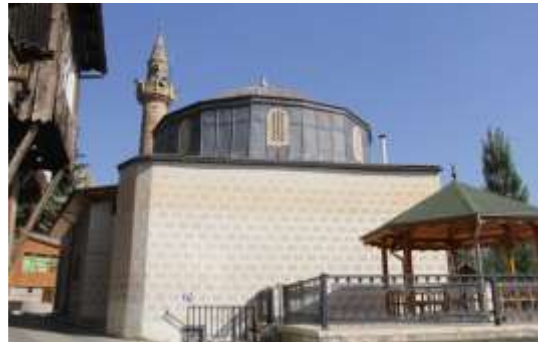
Çizim 49. Hacı Ömer Efendi Camisi planı (K.Pektaş'tan) Foto.49. Hacı Ömer Efendi Camisi güneyden görünüş

Harim kapısı üzerindeki kitabeye göre cami H.1074 /M.1663-1664 yılında Ömer Efendi tarafından inşa ettirilmiştir. Aynı kitabede Mahdum İbrahim Ağa ve Mehmed Ağa tarafından H.1130/M.1717-1718 tarihlerinde onarımdan geçtiği anlaşılmaktadır. Cami, kuzey güney yönünde dikdörtgen planlı, sekizgen kasnak üzerinde tek kubbe ile örtülü kare planlı ibadet mekanı ve bu mekânın kuzeyinde kubbeli mekana üç sivri kemerle açılan düz örtülü dikdörtgen mekandan ibarettir.

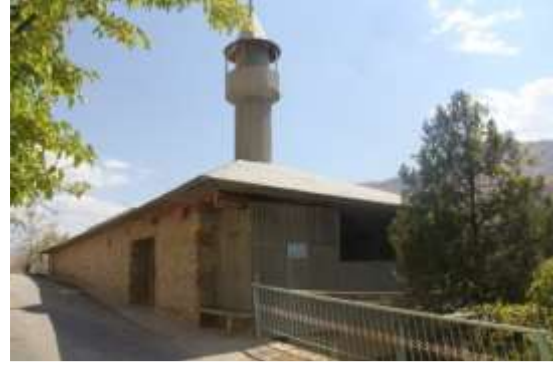
Foto.50. Hacı Mehmet Ağa Camisi kuzeybatıdan görünüş

Caminin batı cephesi üzerinde sac levhada günümüz Türkçesi ile "H. 1208/M.1793-94" yılı yazılıdır. İnşa kitabesi yoktur. Yapı 18.yy.a tarihlendirilmiştir. Cami, dikdörtgen planlı harime sahiptir. Mihraba paralel iki sahnı bir plan tipine sahiptir.

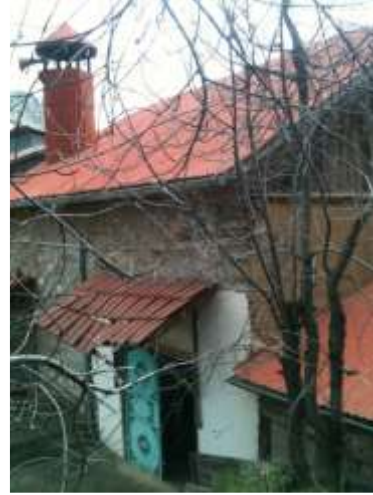
Foto.51. Hacı Yusuf Camisi kuzeyden görünüş

Caminin inşa tarihi bilinmemektedir. Yapının 19.yy. sonu 20.yy. başlarında inşa edilmiş olabileceği anlaşılmaktadır. Cami, kare planlı, içten düz ahşap tavan dıştan kırma çatı ile örtülüdür. Mihraba paralel uzanan iki sahnandan meydana gelen plan tipine sahiptir.

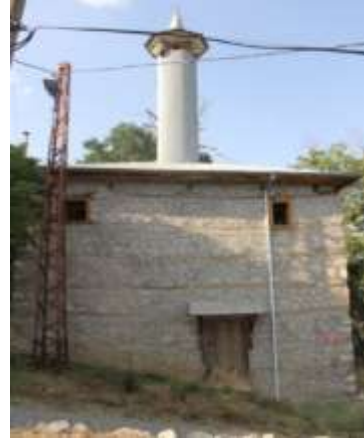
Çizim 52. Ihsaniye Camisi planı (K.Pektaş'tan) Foto.52. Ihsaniye Camisi güneyden görünüş

Cami harim kapısı üzerindeki metal levhada günümüz Türkçesi ile 1876 tarihi geçmektedir. Caminin güney cephesinin karşısında yer alan çeşme üzerindeki kitabeden çeşmenin H.1296/1878-79 tarihinde inşa edildiği anlaşılmaktadır. Yapı, 19.yy.a tarihlendirilmiştir. Cami, dikdörtgen planlı, mihraba dik iki sahnı plan tipine sahiptir. İçten düz ahşap tavan dıştan kırma çatı ile örtülüdür.

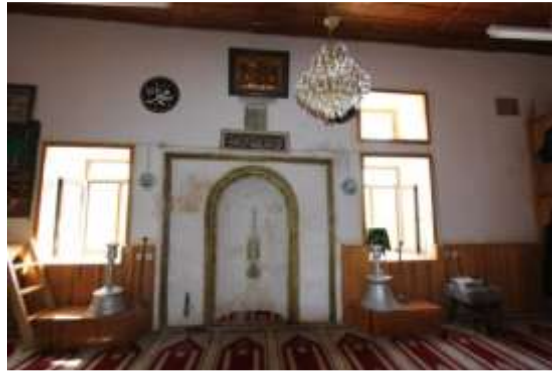
Çizim 53. Halil Ağa Camisi planı (K.Pektaş'tan) Foto.53. Halil Ağa Camisi iç mekandan görünüş

Caminin inşa tarihi bilinmemektedir. Hurufat kayıtlarında "Eğin Puşadi nahiyesi Miçingah köyü Elhaç Halil Ağa Camisi" olarak geçmekte, 18.yy.da camiye görevli atama kayıtları vardır. Bu bilgiler ışığında ve mimari özelliklerinden dolayı yapı 18.yy.a tarihlendirilmiştir. Mihrap nişinde bulunan zincire asılı kandil ve etrafındaki servi ağacı motifleri de camiyi 18. yy.a tarihlendirmemize yardımcı olmaktadır. Cami, tek mekanlı, dikdörtgen planlı harime sahiptir. Kuzeyindeki son cemaat yeri asimetrik planlıdır.

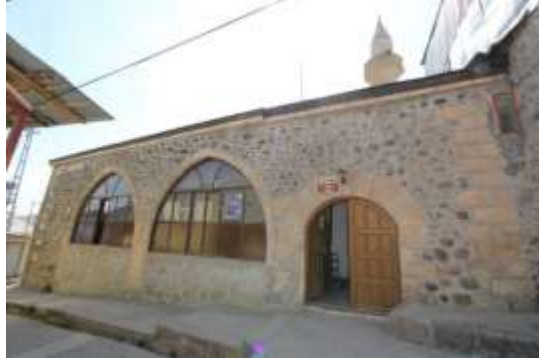
Çizim 54. Melek Ahmet Paşa Camisi planı (K.Pektaş'tan) Foto. 54. Melek Ahmet Paşa Camisi doğudan görünüş

Son cemaat yerinden minareye açılan kapı üzerinde dört satırlık kitabe yer alır Kitabe boyanmış ve zamanla aşındığından okunamaz durumdadır. Günümüzde okunamayan kitabenin "...Ahmet Ağa Bin...Sene 1005" yazısı okunabilmiştir. Cami, kitabede geçen 1596-97 tarihinde inşa edilmiş olmalıdır. Arşiv kayıtlarına göre, Melek Ahmet Paşa tarafından yaptırılmıştır. Dikdörtgen plana sahiptir. Harim, ortada dikdörtgen kesitli iki ayak, doğu ve batı duvarlara yaslanan ikişer ayaklara oturan geniş sivri kemerlerle mihraba paralel üç sahınlı plan tipindedir. Harimin ve son cemaat yerinin üst örtüsü, mihraba dikey uzanan ahşap kirişlerde desteklenen düz tavadır.

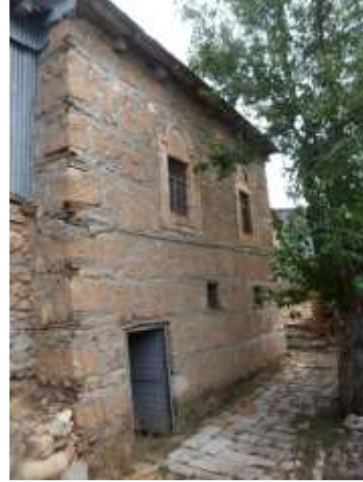
Çizim 55. Kocaçimen Köyü Camisi planı (K.Pektaş'tan) Foto.55. Kocaçimen Köyü Camisi güneyden görünüş

Caminin inşa kitabesi yoktur. Yapı 18. yy. özellikleri göstermektedir. Cami, dikdörtgen planlı, içten düz ahşap tavan dıştan kırma çatı ile örtülüdür. Mihraba paralel uzanan iki sahından meydana gelen plan tipine sahiptir.

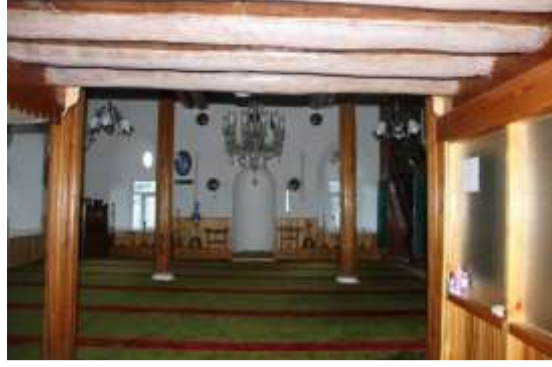
Çizim 56. Kozlupınar Köyü Camisi planı (K.Pektaş'tan) Foto.56. Kozlupınar Köyü Camisi iç mekandan görünüş

Caminin batı cephesinde inşa kitabesi ve tamir kitabesi yan yana konulmuştur Sağ tarafta bulunan kitabe inşa, sol tarafta bulunanı tamir kitabesidir. İnşa kitabesine göre, cami 1866 yılında inşa edilmiştir. 1905-06 yılında Hüsni isimli biri tarafından tamir edilmiştir. Cami, dikdörtgen planlı mihraba dik üç sahınlı, içten düz ahşap tavan dıştan kırma çatı ile örtülüdür.

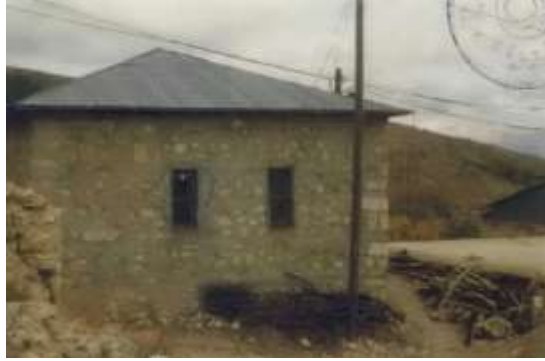
Çizim 57. Ocak Köyü Eski Camisi planı Foto.57. Ocak Köyü Eski Camisi güneyden görünüş

Güney duvarı üzerinde bulunan kitabede "H.1287/M.1870" tarihi geçmektedir. Caminin inşa tarihi bilinmemektedir. Yapının 18.yy. sonu 19.yy.başında inşa edilmiş olabileceği anlaşılmaktadır.

Kare plan özelliği gösteren cami, ahşap kirişlerle desteklenen düz ahşap tavan ile örtülüdür.

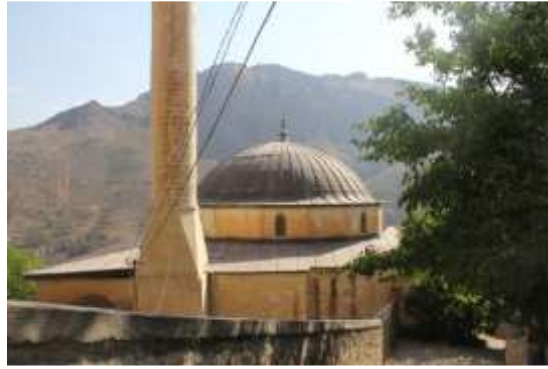
Foto.58. Orta Camisi batıdan görünüş

arşiv belgelerinde Kiremitçi Mustafa Ağa Camisi geçer. Cami, bulunduğu mevkiden ötürü halk arasında Orta Camisi ismini almıştır. Hurufat kayıtlarında Eğin nahiyesi Kiremitçi Mustafa Ağa binası Camisi'ne 18.-19.yy.aralığında görevli atamaları yapılmıştır. Mihrapta yer alan sıraltı tekniğindeki çinilerde kırmızı rengin değişmeye başlaması, boyalarda hafif akma olmasından ötürü çini süslemenin 17.yy sonu ile 18. yy başına ait olduğunu söyleyebiliriz. Cami, kubbe ile örtülü orta bölüm ile doğu ve batıdaki mekanlar ve kuzeyde yer alan son cemaat yerinden oluşmaktadır. İbadet mekanı, doğu batı yönünde dikdörtgen planlı, duvarlardan içe doğru taşıntılı onaltıgen kasnak üzerinde kubbe ile örtülüdür.

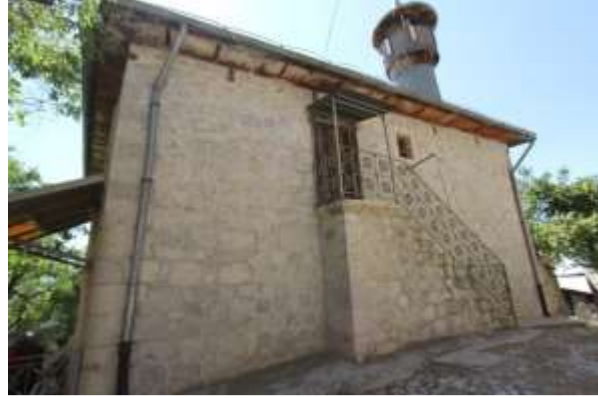
Çizim 59. Seyyid Hüseyin Camisi planı Foto.59. Seyyid Hüseyin Camisi kuzeyden görünüş

Caminin inşa kitabesi yoktur. Ancak, caminin önünde, kuzeydoğu köşede yer alan camiden yaklaşık 2,5 uzaklıktaki çeşme vardır. Çeşmenin güney cephesinin ortasında geniş bir nişin içinde siyah zemin üzerine beyaz renkli sülüs hatla sekiz satırdan oluşan H. 1260/M.1844-45 tarihli inşa kitabesi yer alır. Güneydoğu köşesinde H.1305/M.1887-88 yılında onarım geçirdiği anladığımız "*Maşallah H.1305*" yazısı vardır. Cami, dikdörtgen planlı olup cami planında eğimden dolayı simetri yoktur. Son cemaat yeri planındaki asimetri, caminin iç mekanına da yansımıştır. Mihraba dik üç sahınlı plan tipini sergiler. İçten düz ahşap tavan, dıştan kırma çatı ile örtülüdür. Hurufat kayıtlarına göre 18.yy.da "Salahlu köyünde Seyyid Hüseyin Mescidi"ne görevli atamaları yapılmıştır. Cami için en erken kayıt 1723-24 yılındaki mescide görevli atama kaydı olmasına rağmen bu tarih günümüzdeki yapı için oldukça erkendir. Cami 19.yy.mimari özelliği sergilemektedir. 1855-56 tarihli vakıf kaydı da dikkate alındığında caminin hurufat kayıtlarında da kaç yılında yaptırıldığı bilinmemekle birlikte adı geçen Seyyid Hüseyin tarafından inşa ettirildiği bilinmektedir. Cami, kullanılan malzeme, plan, duvar kalınlığı da göz önüne alınarak 19.yy.da inşa edilmiş olmalıdır. Mihraptaki "C" kıvrımları, kartuşlar içindeki kıvrık dallar, iri yapraklar mihrabı 19.yy.a tarihlene ihtimalini güçlendirmektedir.

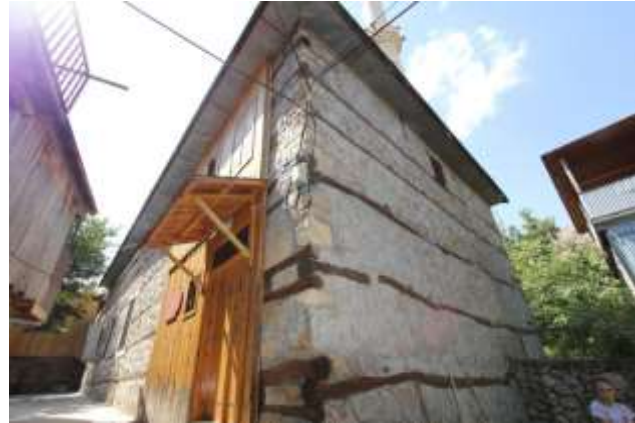
Foto. 60. Hacı Ahmed Camisi kuzeydoğudan görünüş

Caminin inşa kitabesi yoktur. Harimde mihrap üstünde “*Küllema de hale aleyha zekeriyye'l-mihrab*” yazısının altında “ *el-Hac Rif'at Ömer Leh ? H.1289/M.1872-73*” geçmektedir. Bir de caminin arkasında, güneydoğu köşesinde camiden yaklaşık 3 m. uzaklıkta çeşme, üzerinde inşa kitabesi vardır. Çeşme kitabesine göre 1872-73 yılında yaptırılmıştır. Cami, hurufat kayıtlarında Hacı Ahmed Camisi olarak geçmektedir. Plan, mimari özelliklerinden yapının 18.yy da inşa edilmiş olabileceği anlaşılmaktadır. Cami, dikdörtgen planlı, mihraba dik üç sahnıdır. İçten düz ahşap tavan, dıştan kırma çatı ile örtülüdür. Kuzey cephede doğu batı doğrultusunda uzanan dikdörtgen planlı son cemaat yeri vardır.

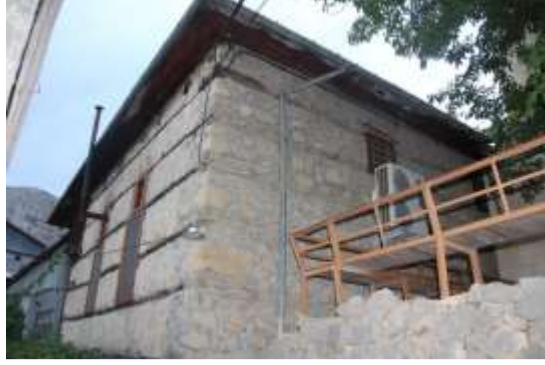
Foto.61. Toybelen Köyü Camisi batıdan görünüş

Caminin harim kapısı üzerinde 1883-84 tarihini veren bir kitabe bulunmaktadır Caminin inşa tarihi bilinmemektedir. Plan ve mimari özelliklerinden yapının 19.yy da inşa edilmiş olabileceği anlaşılmaktadır. Cami, kare planlı olup mihraba dik iki sahnı plan tipine sahiptir. İçten düz ahşap tavan, dıştan kırma çatı ile örtülüdür.

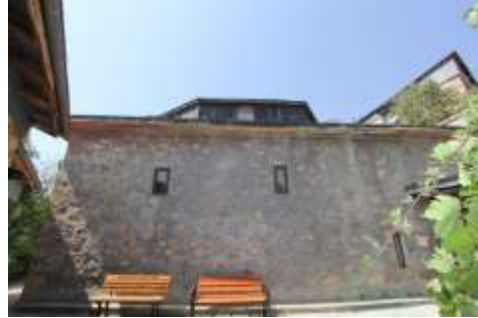
Foto.62. Tuğlu Köyü Camisi doğudan görünüş

Harim kapısı üzerinde bulunan kitabesi taşın aşınmasından ötürü okunamayacak durumdadır. Sadece son satırındaki H.1052/M.1642-43 tarihi okunmaktadır. Cami, kitabesine göre 1642-43 yılında inşa edilmiştir. Dikdörtgen planlı, kuzey yöne doğru bölüntülü plan tipinde, ana mekan tek kubbeli, kuzey mekan ortada kubbe yanlarda beşik tonoz örtülüdür. Kuzeyde iki paye ile ayrılmış 2.70x7.80 m. iç ölçülere sahip, ortası kubbe yanları beşik tonoz ile örtülü harim mekanından ayrı bir bölümdür. Buradan üç kemer aralığından kubbe ile örtülü harime geçilir.

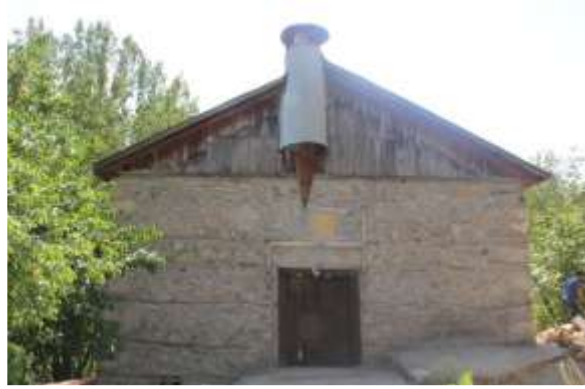
Foto.63. Vanlizâde Hacı Ali Ağa Bin Mustafa Camisi kuzeyden görünüş

Harim kapısı üzerindeki kitabesine göre 1831-32 yılında Vanlızâde Hacı Ali Ağa Bin Mustafa tarafından inşa edilmiştir. Kare plan özelliğine sahip olan cami, içten düz ahşap tavan ile örtülüdür. Harimi üç sahına bölen iki ahşap kiriş ve tavan örtüsünü destekleyen üç ahşap direk yer almaktadır.

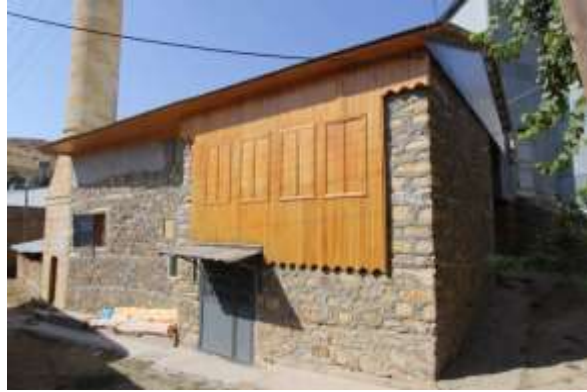
Foto.64. Ali Bey Camisi doğudan görünüş

Doğu cephede yer alan dört satırlık inşa kitabesinden caminin 1859-60 yılında Ali isimli biri tarafından yaptırıldığı anlaşılmaktadır Cami, mihraba paralel iki sahnın halinde kare planlı harime sahiptir.

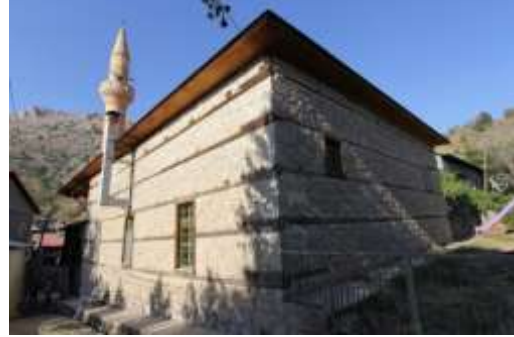
Çizim 65. İbrahim Ağa Camisi planı (K.Pektaş'tan) Foto.65. İbrahim Ağa Camisi güneybatıdan görünüş

Caminin harim kapısı üzerinde inşa kitabesi bulunmaktadır Bu kitabeye göre cami, İbrahim Ağa isimli biri tarafından 1690-91 yılında inşa edilmiştir. Cami, mihraba dik üç sahnın halinde dikdörtgen planlı harime sahiptir. Kuzey cephede bulunan kapalı son cemaat yeri doğu batı doğrultuda olup asimetrik plan özelliği sergiler.

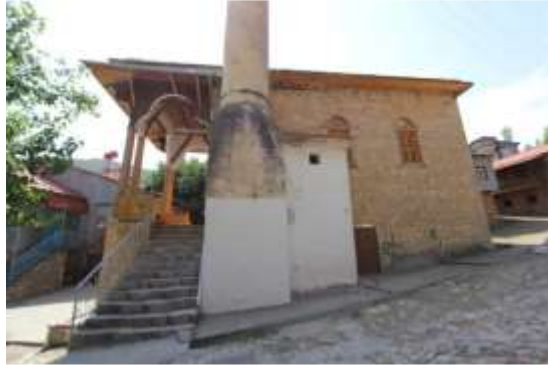
Çizim 66. İsmail Ağa Camisi planı (K.Pektaş'tan) Foto.66. İsmail Ağa Camisi kuzeyden görünüş

Son cemaat yeri kapısı ve harim kapısı üzerinde kitabeleri vardır. Son cemaat yeri kapısındaki inşa kitabesi göre caminin 1737-38 yılında köy ahalisinden olan İsmail Ağa tarafından yaptırıldığı, diğer kitabeye göre 1806-07'de Mustafa Paşa ve 1912-13'de köy ahalisi tarafından tamir edilmiştir. Cami, dikdörtgen planlı, mihraba paralel üç sahınlı plan tipine sahiptir. Kuzeyinde doğu batı yönünde dikdörtgen planla uzanan son cemaat yeri bulunur.

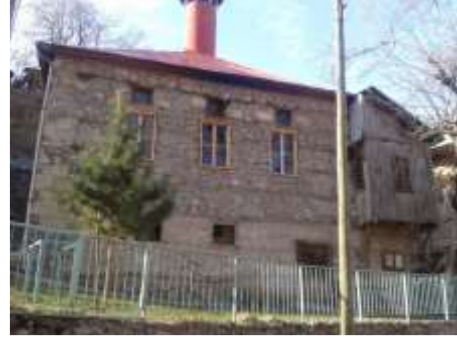
Çizim 67. Hacı Mehmed Camisi planı (K.Pektaş'tan) Foto.67. Hacı Mehmed Camisi doğudan görünüş

Caminin harim kapısı üzerindeki inşa kitabesine H.1173/M.1759-60 yılında Hacı Davud Ağazade Hacı Mehmed tarafından yaptırılmıştır. Cami, kareye yakın dikdörtgen planlı, içten düz ahşap tavan dıştan kırma çatı ile örtülüdür. Mihraba dik uzanan üç sahınlı plan tipine sahiptir.

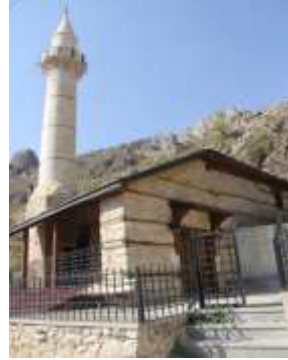
Çizim 68. Zülfikar Ağa Camisi planı (K.Pektaş'tan) Foto.68. Zülfikar Ağa Camisi kuzeyden görünüş

Son cemaat yeri kapısı üzerinde yer alan dört satırlık inşa kitabesinde caminin H.1051/M. 1635 tarihinde Zülfikar Ağa tarafından yaptırılmıştır Cami, dikdörtgen planlı, dört direk ve duvarlar tarafından taşınan mihraba dik üç sahınlı olup düz tavan ile örtülüdür. İçten düz ahşap tavan, dıştan kırma çatılı üst örtüye sahiptir. Kuzeydoğu cephede dikdörtgen planlı son cemaat yeri vardır.

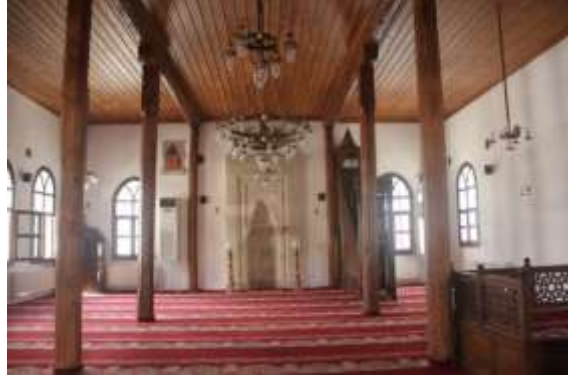
Çizim 69. Hacı Mehmet Ağa Camisi planı Foto.69. Hacı Mehmet Ağa Camisi iç mekandan görünüş

Caminin kuzeydoğusunda, minare kaidesinde caminin inşa ve ayet kitabesi vardır Kitabeye göre cami, Hacı Mehmet Ağa tarafından 1921-22 yılında inşa edilmiştir. Camide çalışan Esad, Muhlis ve Galib adında ustalar olduğunu yine bu kitabeden öğrenmekteyiz. Cami, dikdörtgen planlı, mihraba dik üç sahınlı plan tipine sahiptir. İçten düz ahşap tavan, dıştan kırma çatı ile örtülüdür. Mihraba dik uzanan iki ana giriş ile mihraba dik sahn düzeni meydana gelmiştir.

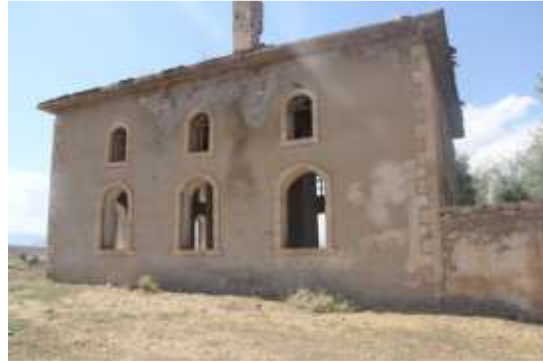
Çizim 70. Edebük Köyü Camisi planı Foto.70. Edebük Köyü Camisi doğudan görünüş

Caminin inşa tarihi bilinmemektedir. Hurufat kayıtlarında adı geçen cami yıkılmış yerine bugünkü cami yapılmış olmalıdır. Yapının 19.yy. sonlarında inşa edilmiş olabileceği anlaşılmaktadır. Cami, kare planlı harime sahiptir. Düz ahşap tavan örtülüdür.

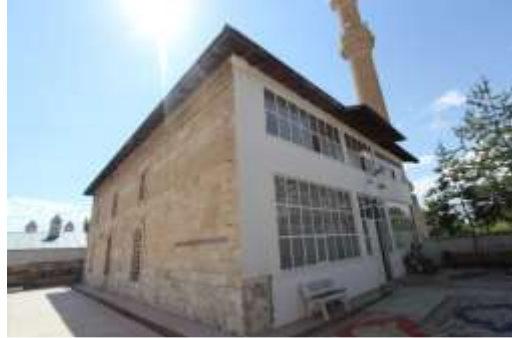
Foto.71. Mama Hatun Camisi kuzeydoğudan görünüş

Caminin inşa tarihi bilinmemektedir. Yapının 19.yy da inşa edilmiş olabileceği anlaşılmaktadır. Günümüzdeki geç dönemlerde yapılan müdahalelerle yapı özgünlüğünü kaybetmiştir. Arşiv fotoğrafları da göz önüne alınarak yapıyı 19.yy.a tarihlendirebiliriz. Cami, kare planlı harimden ibarettir. Düz ahşap tavan örtülüdür. Kuzey cephede açılan kapıdan dikdörtgen planlı son cemaat yerine giriş sağlanır. Vakıflar Genel Müdürlüğü Arşivi'nden alınan arşiv fotoğrafları ile karşılaştırıldığında caminin büyük ölçüde değişime uğradığı görülmektedir. Kısa gövdeli minarenin yerine

günümüzdeki minarenin eklendiği, üst örtüsünün ahşap kirişlerle ortada çökertme düz ahşap tavan olduğu bilinmektedir.

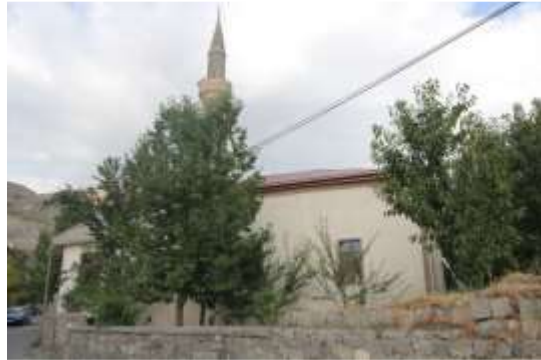
Foto.72. Hacı Abdülbaki Camisi batıdan görünüş

İnşa kitabesi bulunmayan yapının minare kaidesinde “Üzümlü Abdülbaki Camisi 1884” Türkçe yazılı levha vardır. Kitabe, plan ve mimari özelliklerinden hareketle yapının 19.yy da inşa edilmiş olabileceği anlaşılmaktadır. Hurufat defterlerinde adı geçen cami için en erken kayıt 1715 olup yapı bu tarihten daha erken inşa edilmiştir. Ancak adı geçen caminin günümüzdeki cami olma ihtimali zayıftır. Mimari özellikleri ile cami geç dönem eseridir. Minare kaidesinde geçen 1884 yılında cami inşa edilmiş olabilir. Cami, dikdörtgen planlı, içten düz tavan, dıştan kırma çatı ile örtülüdür.
